個人所属ロビンソン式R66型JA77ARの
航空事故調査について
(経過報告)

令和3年12月16日
運輸安全委員会（航空部会）

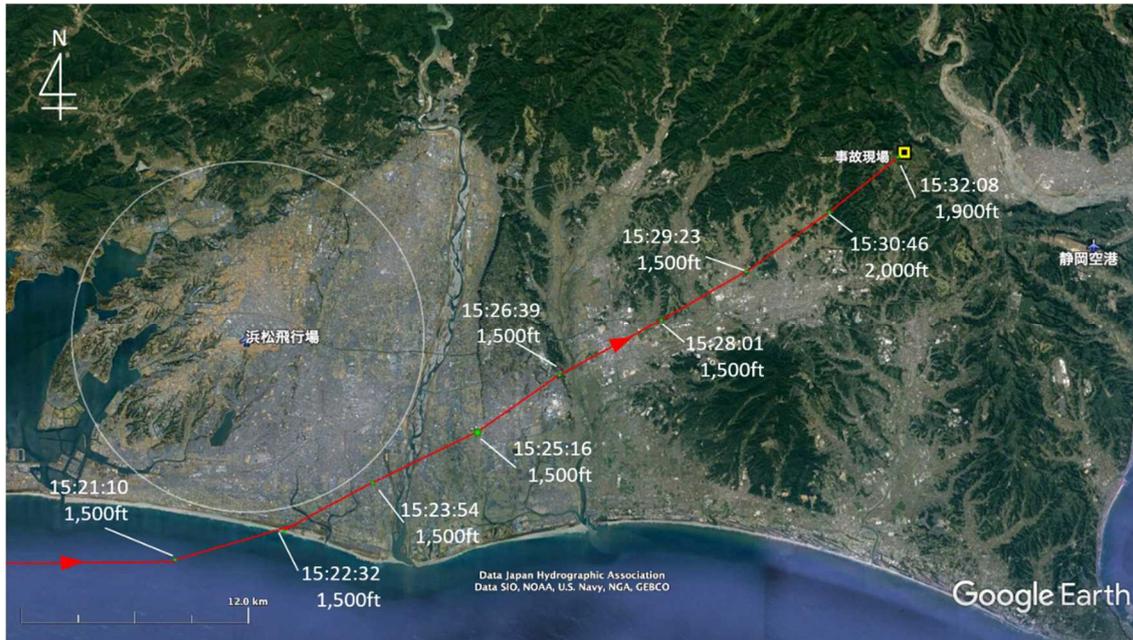
図 1 管制用レーダーによる同機の飛行航跡（浜松飛行場南～墜落現場）

中、15時32分ごろ、目撃者情報によると墜落地点の南側で機体姿勢が不安定となり、15時33分ごろ静岡県島田市大代付近の山中に墜落した。

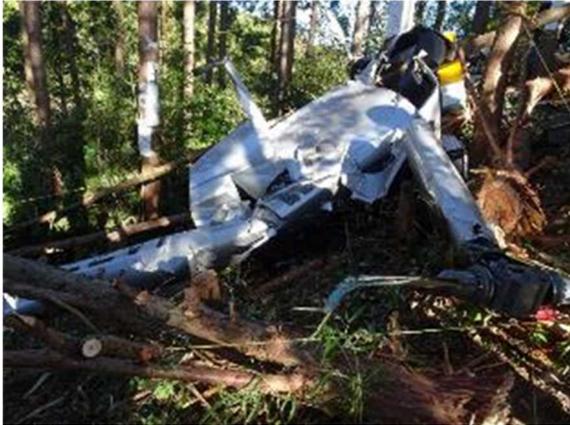
図 2 機体中央上部から撮影

胴体部：操縦席は前方から潰れて変形し、胴体は右側を下に潰れて変形

トランスミッション下部が破断し変形（図 2 参照）

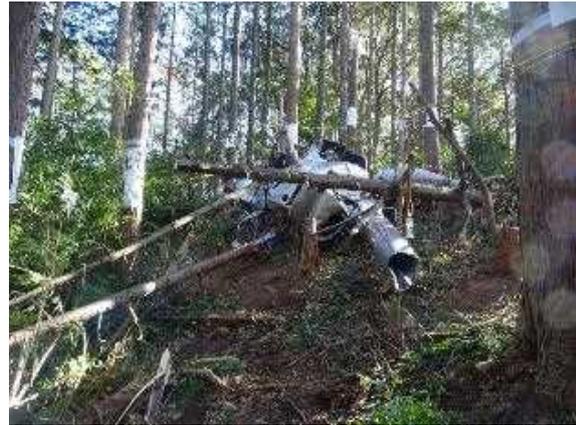
図 3 機体後方から撮影

テールブーム部：尾部水平安定板取付け部前で破断（図 3 参照）
