個人所属セスナ式525A型JA001Tの航空事故調査について
(経過報告)

令和4年3月24日
運輸安全委員会（航空部会）

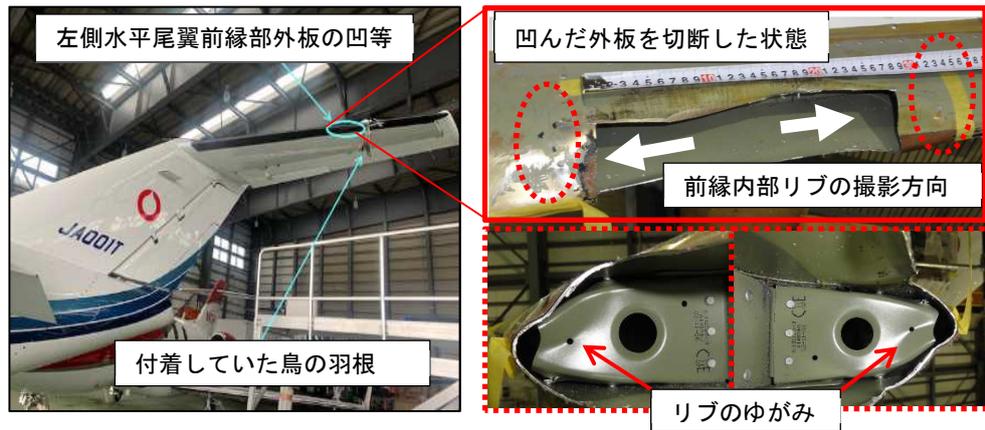
図2 損傷箇所

着陸後の点検で水平尾翼の一部に損傷が確認されたため、詳細点検を実施したところ、4月27日、大修理を要する損傷であることが判明した。

左側水平尾翼前縁部外板の凹み及びリブのゆがみ
