日本エアコミューター株式会社所属ATR式42-500型JA04JCの
航空事故調査について
(経過報告)

令和5年1月19日
運輸安全委員会(航空部会)

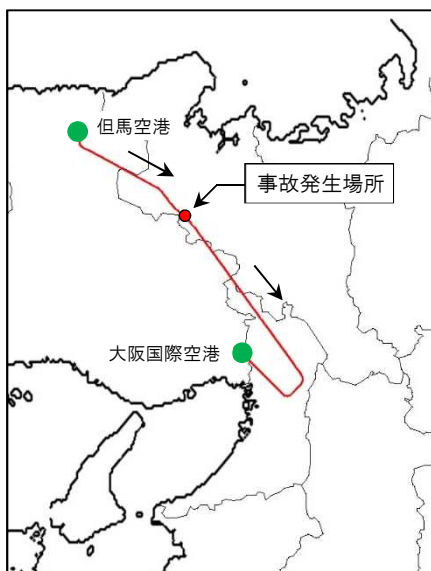
図2 推定飛行経路

同機は、大阪国際空港の北北西約55km、高度約2,700mで巡航中、動揺が発生し、約1分間続いた。座席12Dに座っていた乗客は、シートベルトを締めていたが、後日、腰に違和感があったため、医療機関で受診したところ骨折と診断された。

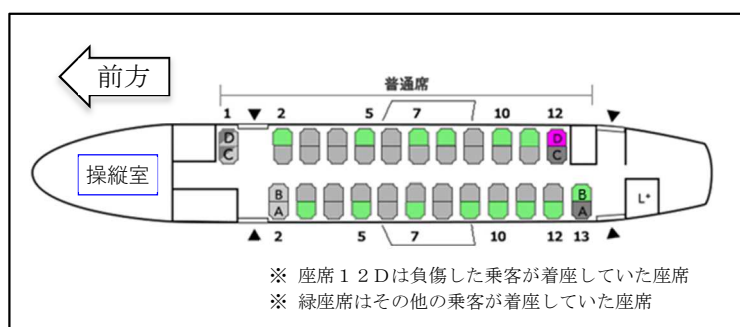
図3 同機の座席図

乗客1名 重傷（第2腰椎圧迫骨折）
