特定非営利活動法人メッシュ・サポート所属ビーチクラフト式A36型
JA4577の航空事故調査について
(経過報告)

令和5年2月16日
運輸安全委員会（航空部会）

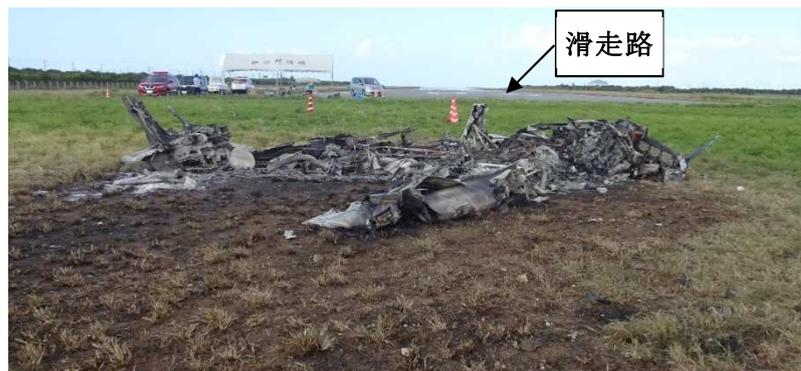
図2 事故機の損壊状況

大破：エンジン、両主翼及び尾部の一部を除き焼失

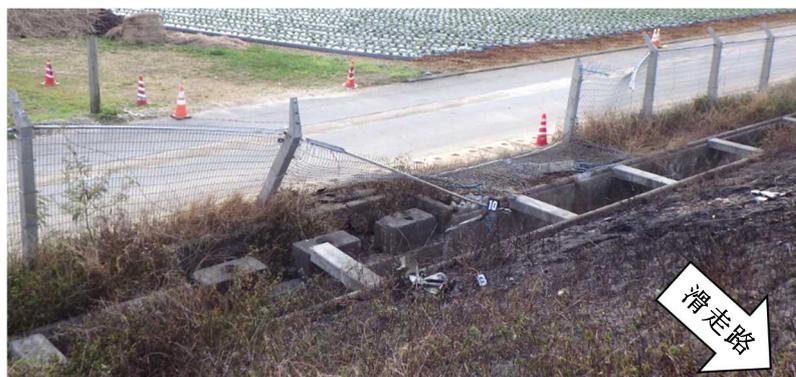
図3 損壊したフェンス

滑走路04末端の南西約60mに設置された空港敷地の境界を示すためのフェンスが、支柱4本を含む幅約8mにわたって損壊していた。
