日本トランスオーシャン航空株式会社所属ボーイング式737-800型
JA07RKの航空事故調査について
(経過報告)

令和5年9月28日
運輸安全委員会（航空部会）

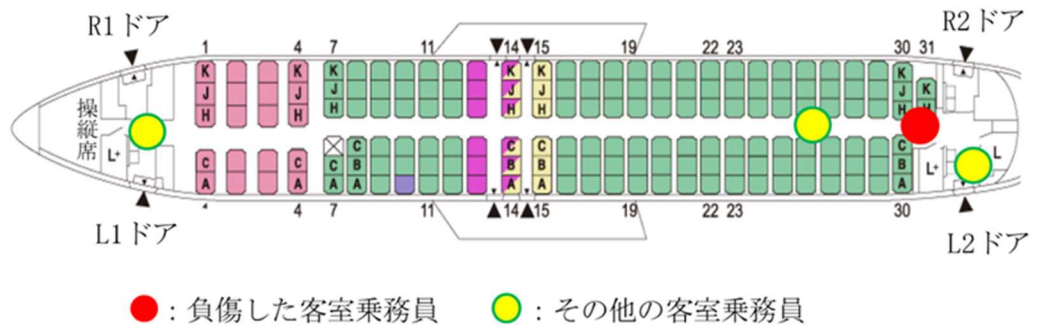
揺れの中、客室後方通路に立っていた客室乗務員は、転倒しないように右足で踏ん張った際、右足に違和感を覚えたが、緊急時の対応には支障を及ぼさないものと判断し、業務を継続した。同機は、13時28分、小松飛行場に着陸した後、36便の運航乗務員及び客室乗務員がそのまま乗務して、同社の定期37便として那覇空港まで運航した。

図 事故発生時の客室乗務員の位置
