四国航空株式会社所属ベル式412EP型（回転翼航空機）

J A 6 9 7 7の航空事故調査について

（経過報告）

運輸安全委員会（航空部会）

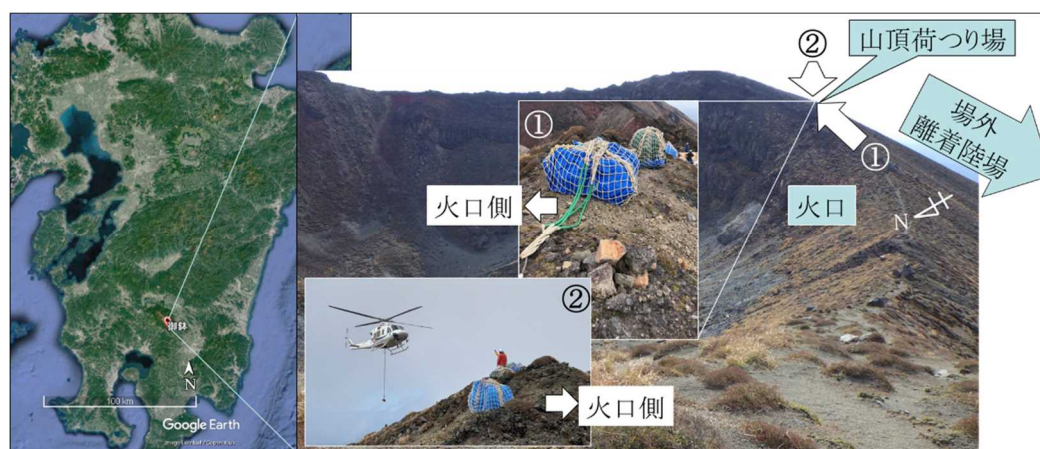
図 山頂荷つり場（当日の状況）

同機は、モッコの上空でホバリングし、つり上げを開始したが、モッコが地面から離れたときにモッコが振れて地上作業員の一人に接近したため、回避することができないと判断した同作業員は、とっさにモッコの編み目部分をつかんだ。同機は上昇中であつたため、同作業員もモッコと共に上昇し、足が地面から離れた。同作業員は、その直後に手を離して飛び降りたが、付近の斜面に足から接地し、負傷した。
