全日本空輸株式会社所属ボーイング式767-300型  
JA603Aの航空事故調査について  
(経過報告)

令和5年12月21日  
運輸安全委員会(航空部会)

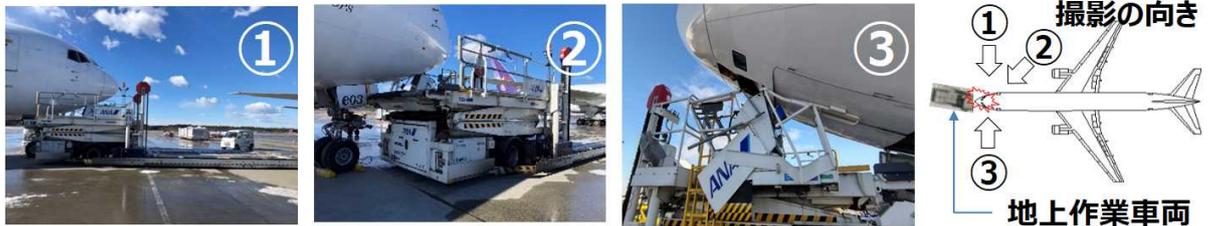
同機は、エプロン内でスポット222に向けて旋回中、スポット上の凍結路面で機体が滑り、周辺に駐車していた地上作業車両に接触し、機体を損傷した。(図1参照)

図1 停止後の同機及び地上作業車両の状況

レドーム、前方与圧隔壁、胴体下面外板、前方アクセス扉、前脚格納扉等の破損

運転席兼操作台の破損及び変形、操作台手すりの変形及び破断
