独立行政法人航空大学校所属シーラス式SR22型JA018Cの  
航空事故調査について  
(経過報告)

令和6年8月29日  
運輸安全委員会(航空部会)

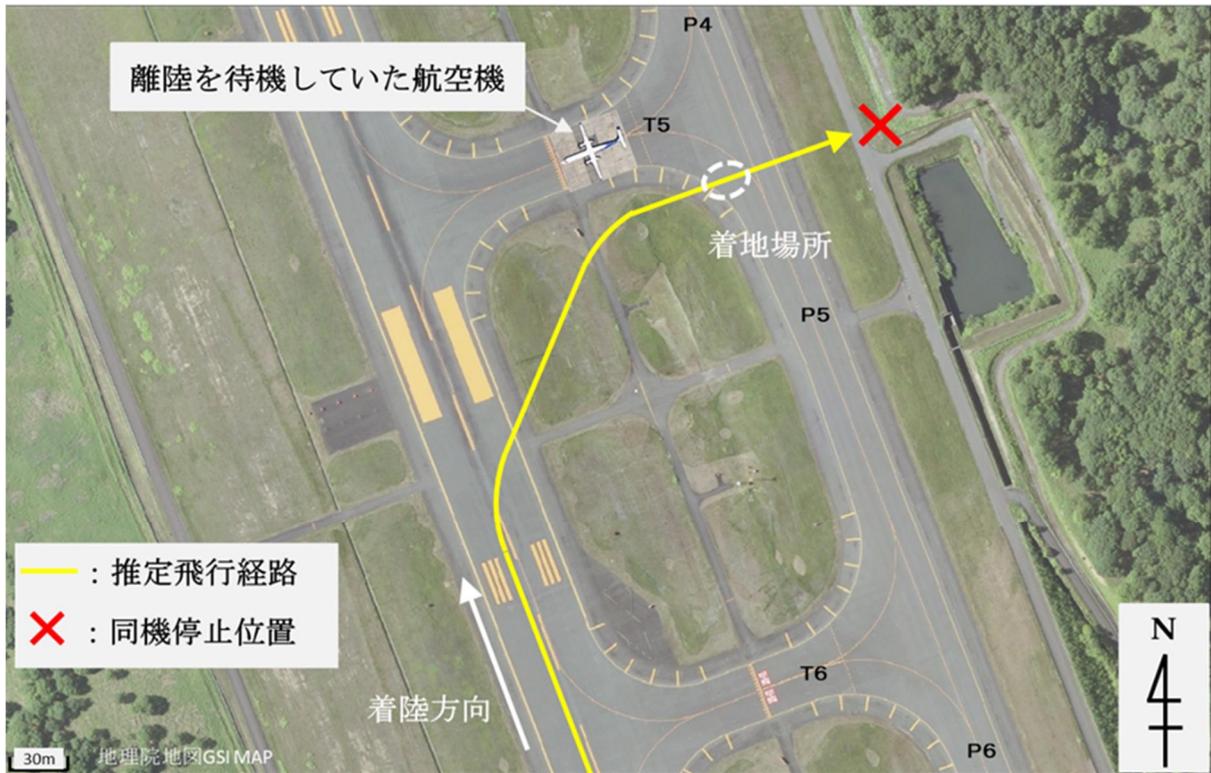
図 推定飛行経路図

同機は、訓練空域において空中操作訓練を実施した後、釧路空港において、通常の連続離着陸を実施した。その後、発動機故障を模擬した着陸の訓練に移行した。同機は、同訓練の3回目の着陸の最終進入において、接地直前に過大な機首上げ姿勢となり、右に大きく傾き始めた。同機は、機体の姿勢を立て直すために機首を下げ、翼を水平に戻す操作を行ったが、正面に同空港のT5誘導路上で離陸を待機していた航空機を視認したため、これとの衝突を回避すべく右に急旋回した。同機は、東北東向きの針路で、T5誘導路とP誘導路が交差する付近に着地した後、P誘導路の東側にある草地を滑走し、14時37分ごろ、空港場周柵に衝突して停止した(図参照)。
