航空重大インシデント調査報告書

日本エアコミューター株式会社所属	JA8788
南紀航空株式会社所属	JA3880

平成14年 9月27日

航空・鉄道事故調査委員会

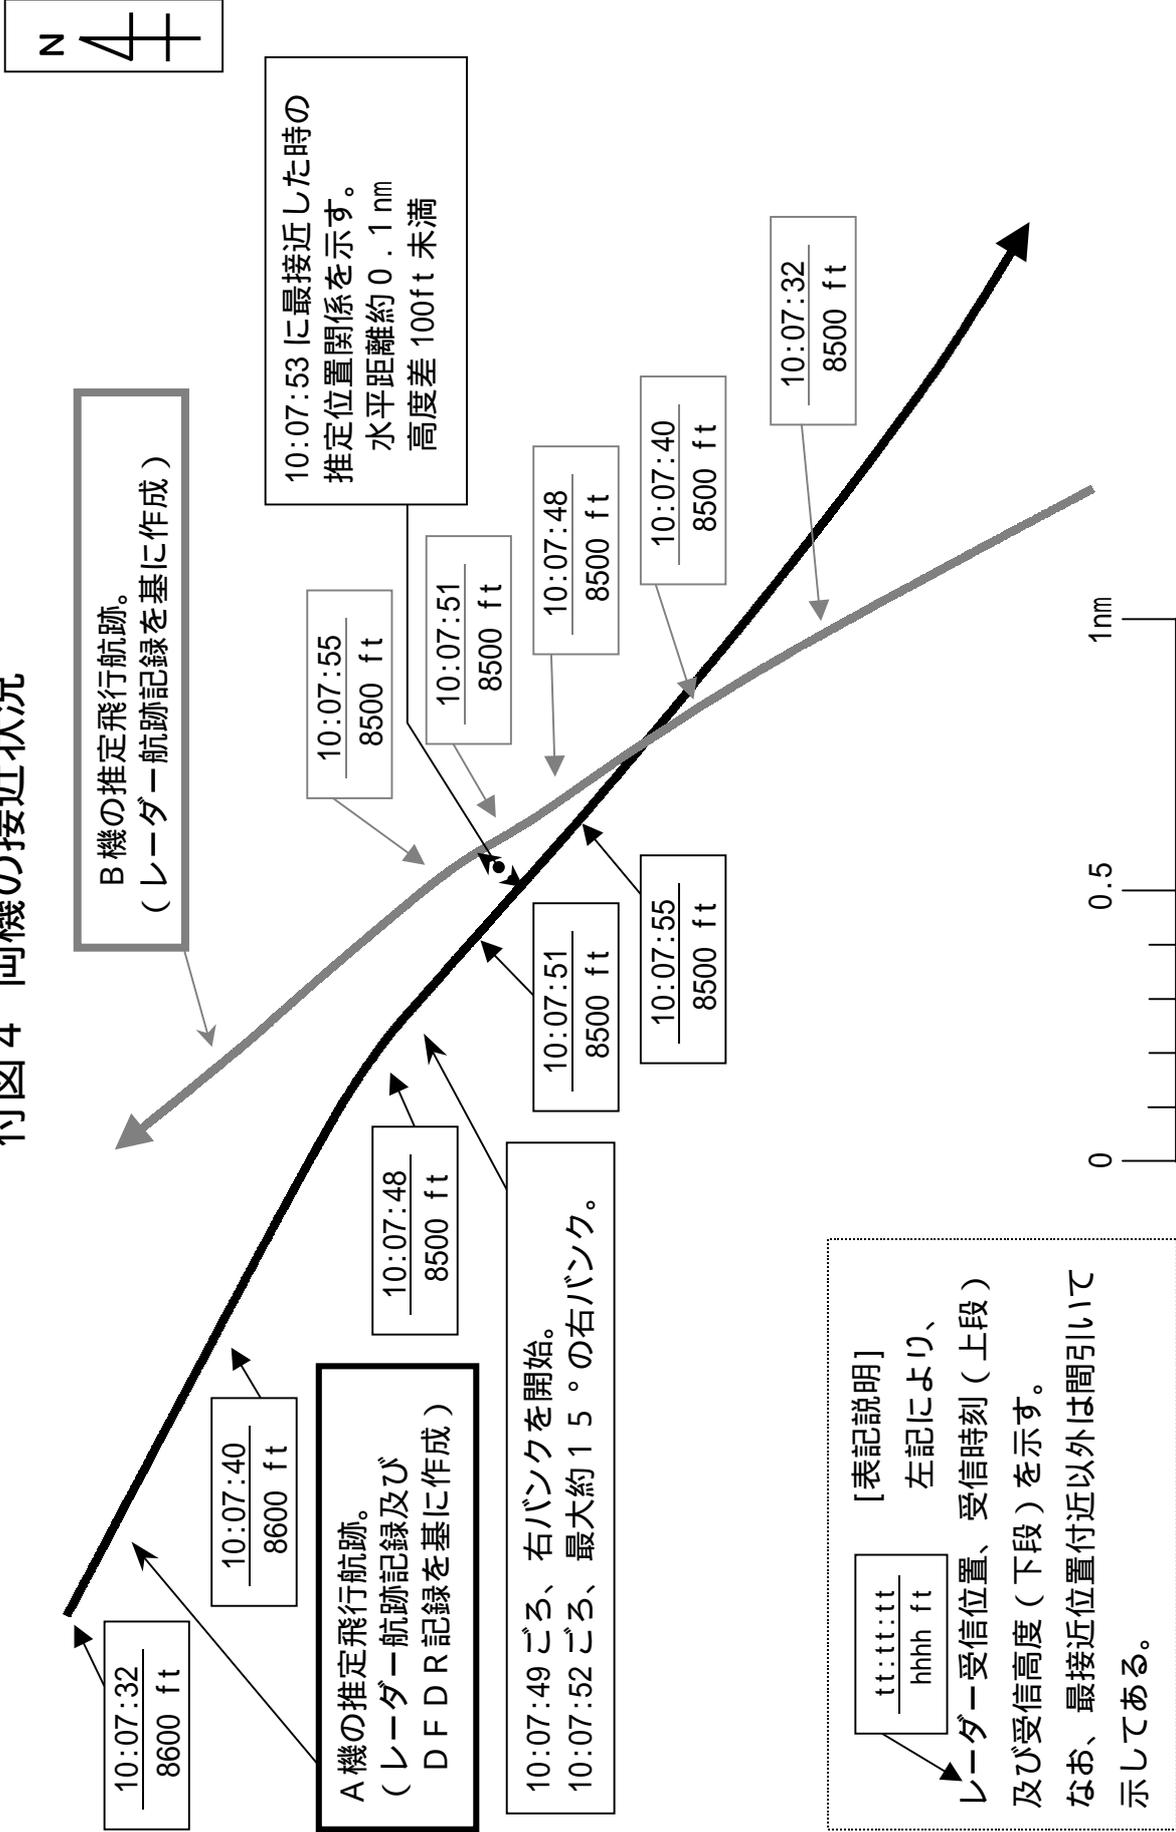
付図4 両機の接近状況

航空用管制レーダーの記録を解析した結果、両機の最接近時刻は10時07分53秒ごろ、最接近距離は0.10 nm (約180 m) ± 0.06 nm (約110 m)、高度はともに8,500 ft (測定単位は100 ft) と推定された。なお、A機の運航乗務員及びB機の機長の口述によれば、「互いに右に旋回した」とあるが、レーダー航跡からはB機の旋回の様子を特定することはできなかった。

また、両機の接近状況は、A機が降下中、B機が水平飛行中で、互いの経路の交差角は15° ~ 20° であった。

A機の機長が提出した異常接近報告書によれば、最接近時のB機との水平距離は50 ~ 100 m (約0.03 ~ 0.05 nm) となっているが、A機のDFDRに記録された指示対気速度及び磁針路の変化から旋回半径を算定し飛行経路の変化量を推定した結果、回避操作を行ったことにより、最接近時にはそれまでの経路に比較して右に80 ~ 90 m (約0.04 ~ 0.05 nm) 移動したものと推定された。A機及びB機の経路の変化が同程度と仮定すると両機の経路の変化は150 ~ 200 m (約0.08 ~ 0.11 nm) になるものと考えられる。

これらのことから、最接近距離は航空管制用レーダーの記録を解析した値に近いものと考えられ、互いに針路を変更するまでの両機の飛行経路は、衝突コースにあったものと推定される。

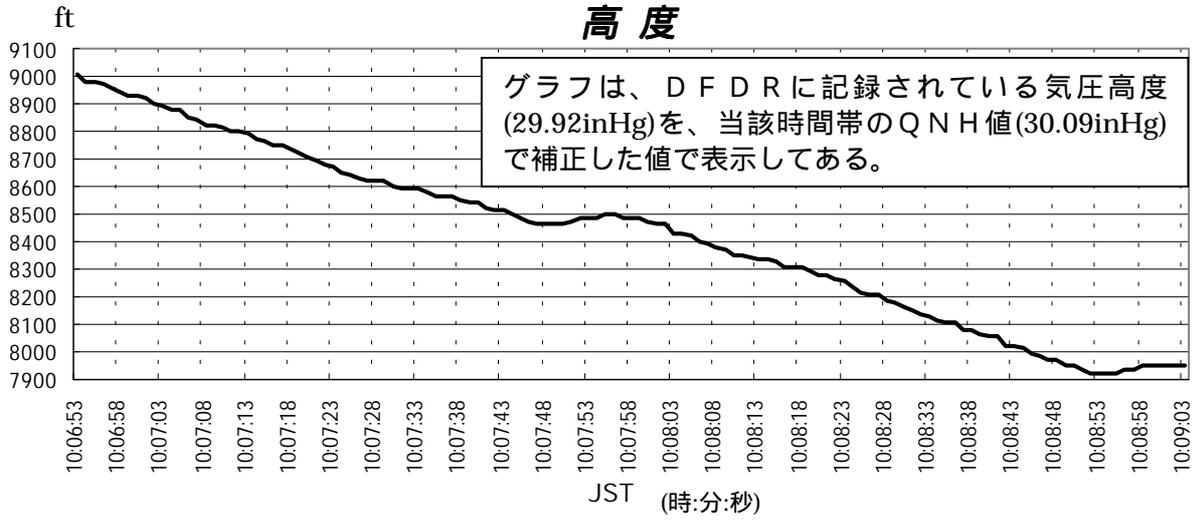
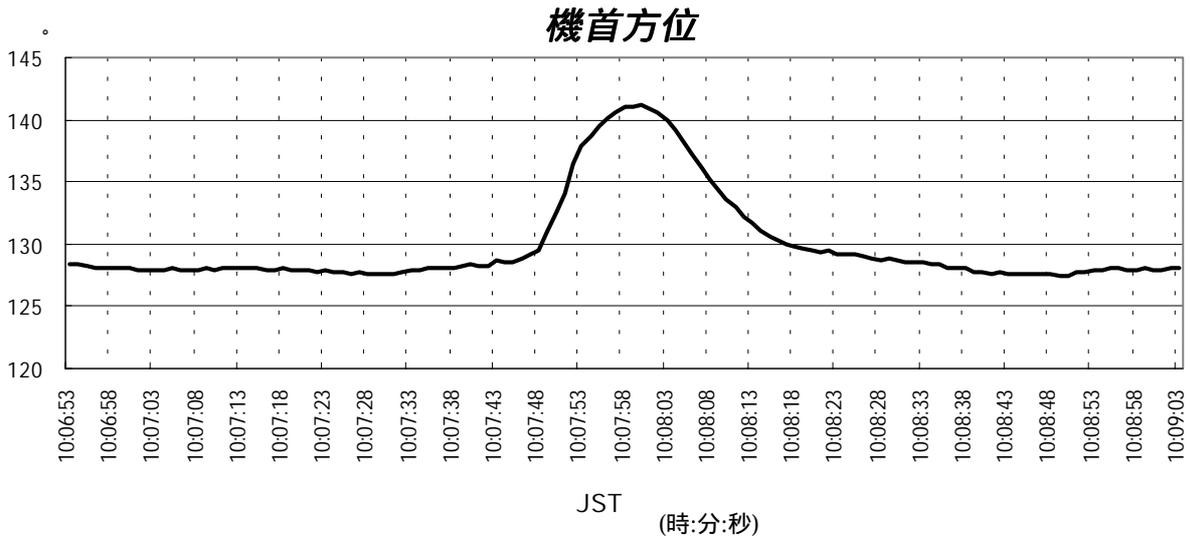
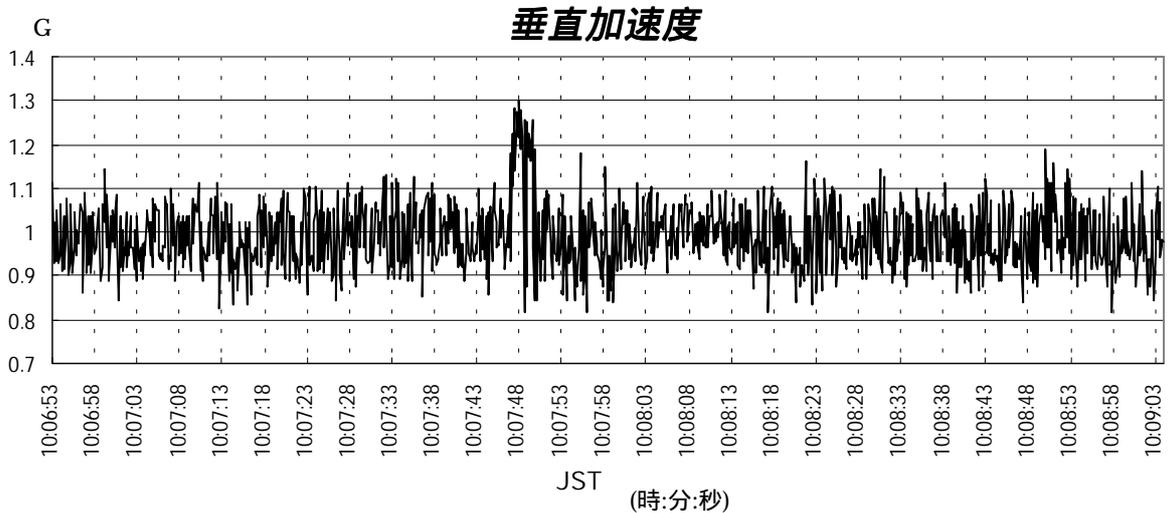
付図5 A機のDFDR記録

A機は、約600 ft/minの降下率で降下を続けていたが、10時07分48秒ごろ、一時的に水平飛行に移行している。また、A機はB機と互いにすれ違うまでの約1分間、127°～128°の磁針路を維持していた。同07分47～48秒にかけて1.3 Gの垂直加速度が記録されていることから、A機は同07分46秒ごろから操縦桿を引いて降下を中止し、右にバンクを取る操作を開始したものと推定され、同48秒ごろから右への磁針路の変化が顕著となっている。

A機とB機が最接近したと推定される同53秒ごろの磁針路は138°となったが、その後の磁針路の変化は小さくなった。したがって、このころA機は元の経路に戻すための操作を行ったものと推定される。

10時08分00秒ごろからA機は再び降下を開始したと推定され、磁針路が141°に達した後、A機は左への旋回となり10時08分18秒ごろに磁針路130°、同38秒ごろに元の磁針路である128°に復帰したものと推定される。
