# 航空重大インシデント調査報告書

全日本空輸株式会社所属 JA8947
--------------------

全日本空輸株式会社所属エアバス・インダストリー式  
A320-200型 JA8947

所 属 全日本空輸株式会社  
型 式 エアバス・インダストリー式A320-200型  
登録記号 JA8947  
発生日時 平成13年12月27日 11時45分ごろ  
発生場所 富山県富山市の北西約75kmの日本海上空

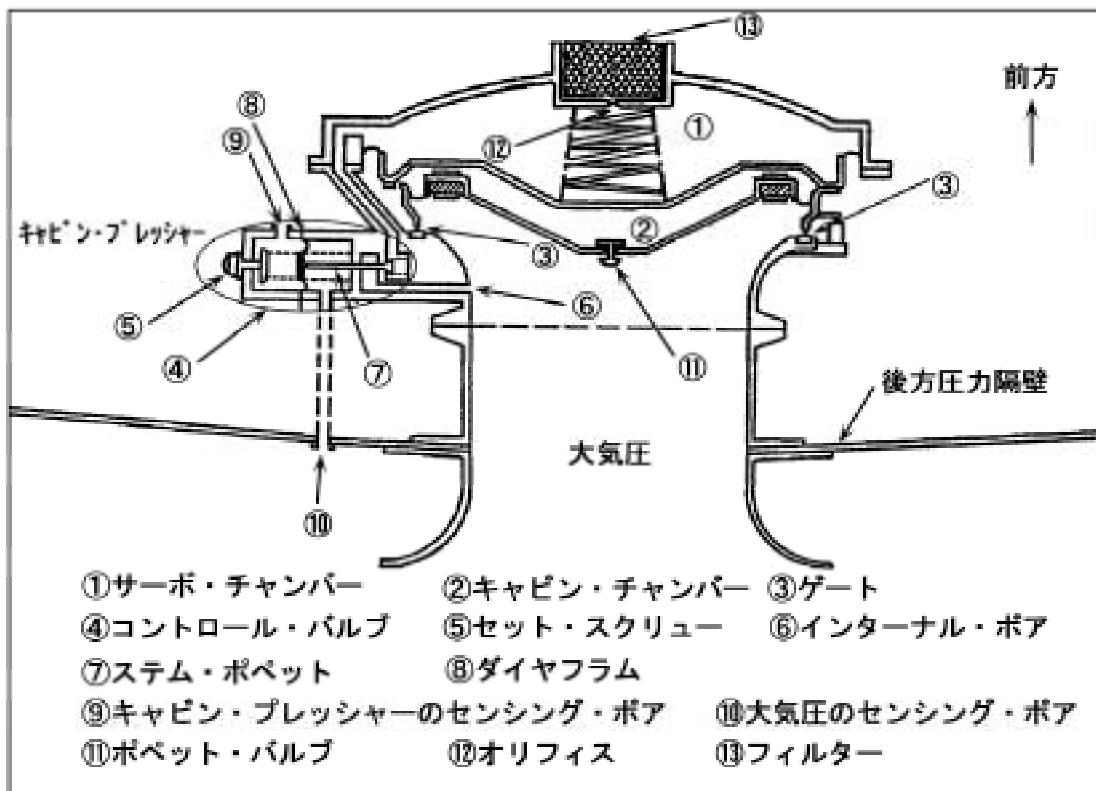
付図4 セーフティ・バルブの断面図

客室内の圧力が上昇し、外気圧との差が設定値より大きくなった場合(正圧)は、付図4に示すコントロール・バルブ内のダイヤフラム(数字は、付図4中の番号を示す、以下同じ)が右側へ移動し、セーフティ・バルブのゲートがオープンとなって、客室内の圧力を減少させる。逆に、客室内の圧力が大気圧より小さくなった場合(負圧)は、キャビン・チャンバーのポペット・バルブがオープンすることにより、セーフティ・バルブのゲートがオープンとなって、客室内外の差圧を規定値内に制御する。

正の差圧動作点を設定する調整スクリュー（付図4及び5にはセット・スクリューと記載）が、SN129については、異常に深くねじ込まれていた。コントロール・カバーから調整スクリューの先端までの長さ（以下「調整スクリューの突き出し量」という。）を測定したところ、1.63mmであった。通常は5.6mm程度である。

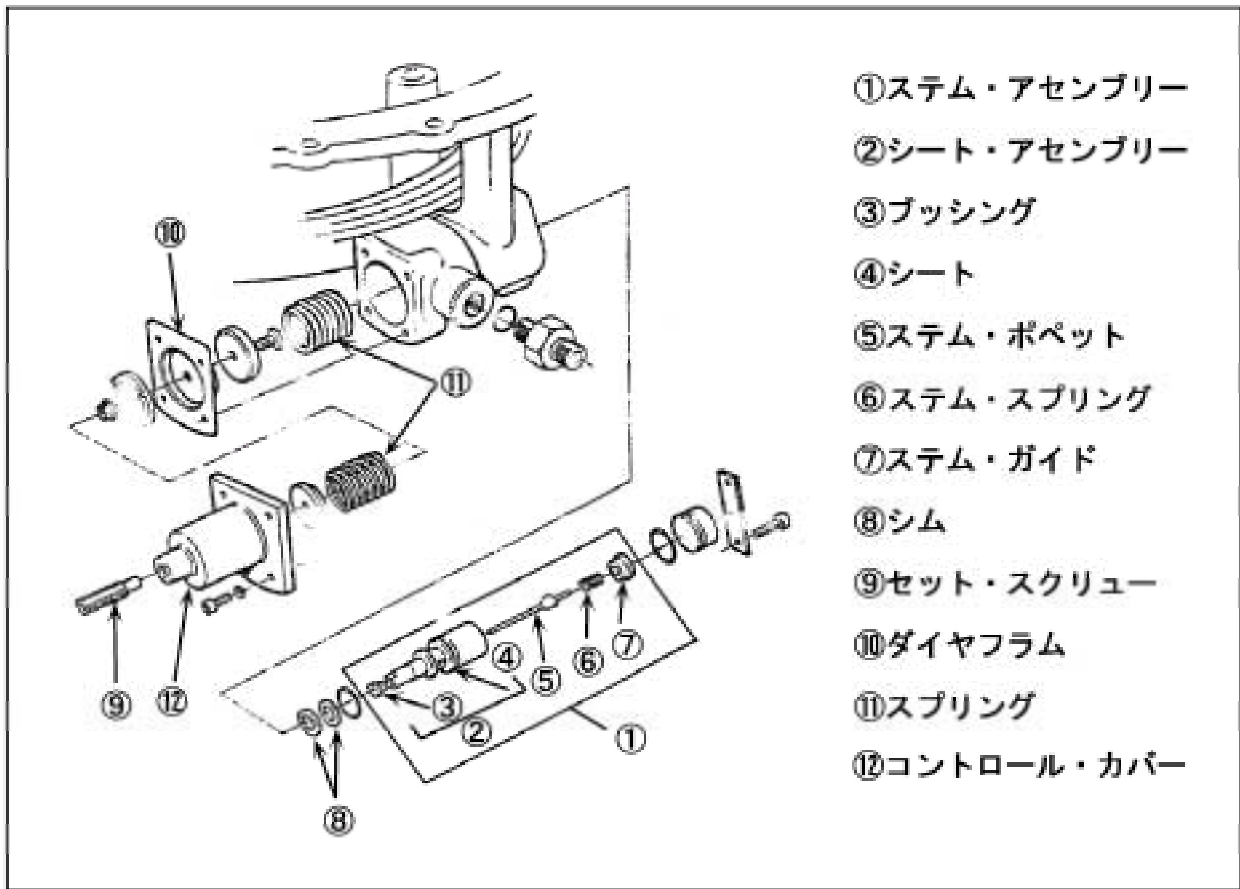
付図5 コントロール・バルブ内部の構造

同ブッシュ穴の直径の規定値は最小1.155mmであることから、同ブッシュ穴は、規定の最小直径に満たない穴しか開けられていないことが確認された。

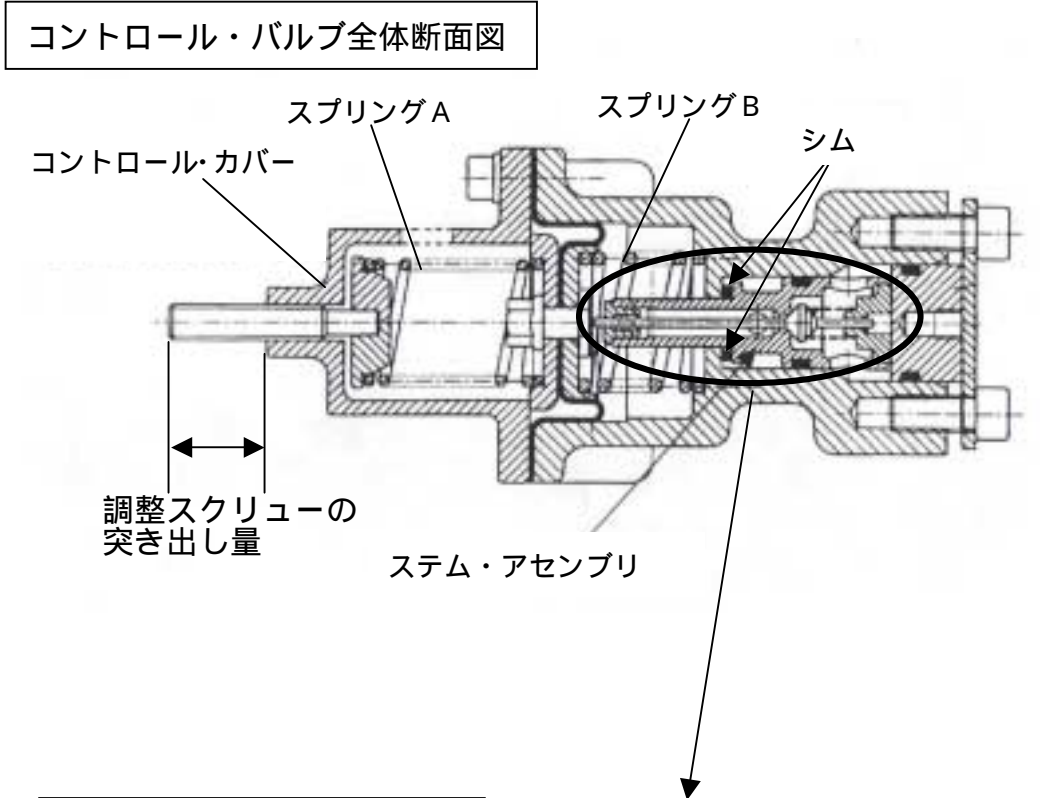
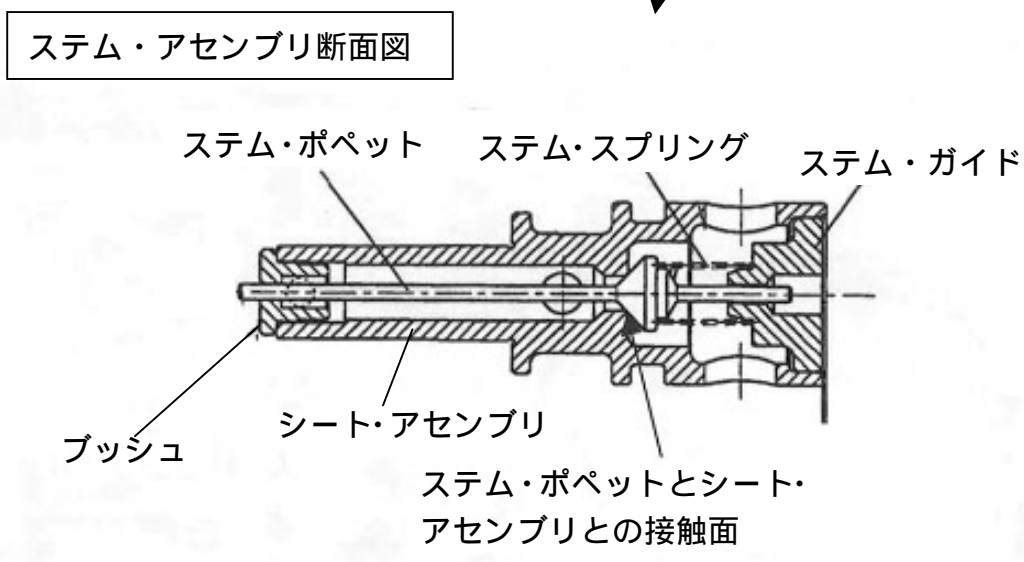
# 付図6 コントロール・バルブの断面図

認定事業場の整備記録によると、コントロール・バルブの調整スクリューを締め、付図6に示すスプリングAのプリロードを増大させることによって規定値に収まるように、セーフティ・バルブの製造者が発行した最新のCMMに従って適切に調整が行われていた。

- (2) 2.8.4(1) に記したセーフティ・バルブの機能試験の結果、SN129からSN127へ不具合事象が転移したことから、SN129の部品であるステム・アセンブリーに不具合があったものと推定される。
- (3) 本重大インシデントが発生するまで、当該バルブを分解した履歴がないことから、ステム・アセンブリー内に存在していた異物、汚染及びホルの角のバリの存在、及びブッシュ穴の直径が規定値より小さかったこと、並びに、規定よりも厚いシムが使用されていたことは、製造工程の段階で既に内在していたものと推定される。また、認定事業場での差圧調整作業時に、コントロール・バルブを構成するスプリングAのプリロードを増大させることにより、設定値より低い値でゲートがオープンすることとなったものと推定される。

調整スクリューの突き出しリミット（最小値）の設定。

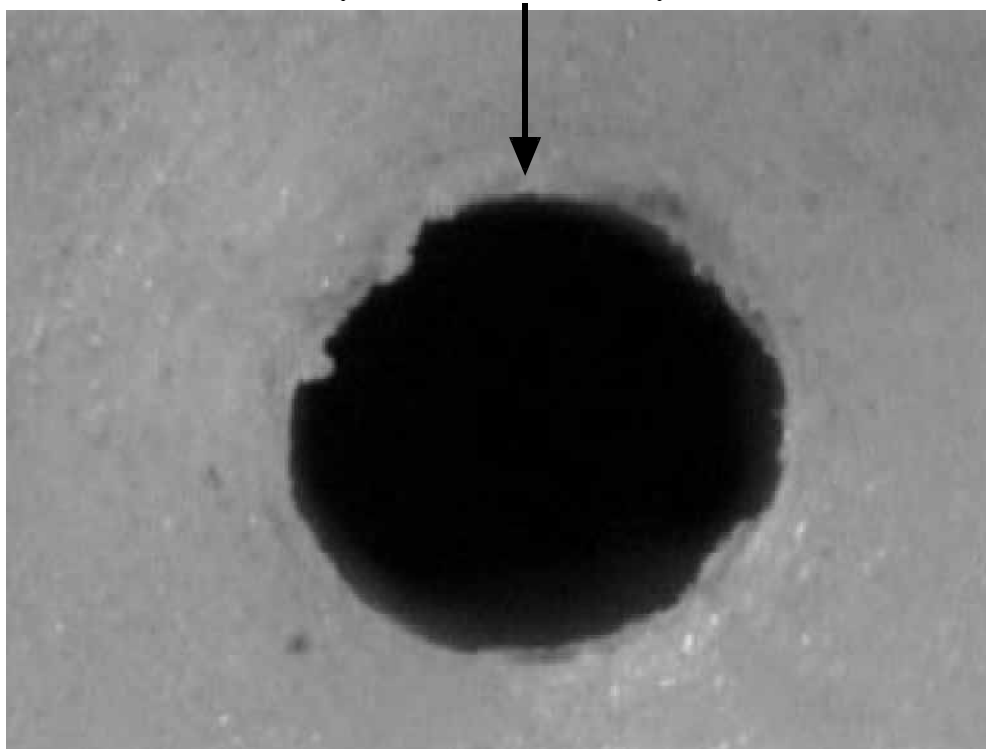
写真3 ステム・アセンブリー（SN129）内部の顕微鏡写真  
（ブッシュ穴の偏摩耗）

SN129には、シート・アセンブリーのステム・ポペットとの接触面付近に複数の異物及びキズ並びに汚染されている部分が認められた他、ステム・ポペットが摺動するブッシュ穴の偏摩耗が認められた。また、シート・アセンブリーに開けられたドリル・ホールの角には複数のバリ（切り口のかえり）が認められた。

- (6) 2.9.4(2)より、認定事業場での差圧調整作業時に調整スクリューが締められた際、調整結果が規定差圧となったのは、前述(3)に記した製造段階で内在していたステム・アセンブリー内の不具合（ブッシュ穴の直径が規定値より小さかったこと、及びステム・アセンブリー内部に存在していた異物）が、ブッシュとステム・ポペット間の摩擦の増大を発生させたことで、ステム・ポペットの摺動の滑らかさが喪失したこと、及び製造時の不適切なシム調整との相互作用によるものと推定される。

当該運航者が保有するすべてのエアバス・インダストリー式A320-200型及びA321-131型のセーフティ・バルブのステム・アセンブリーを、製造者の改善が完了した2001年5月以降に製造されたものと交換し、同時に、ステム・アセンブリーのシムの厚さを確認し、必要により是正している。
