航空重大インシデント調査報告書

エアーニッポン株式会社所属 JA8596
航空自衛隊那覇救難隊所属 52-3002号

平成14年11月29日

航空・鉄道事故調査委員会

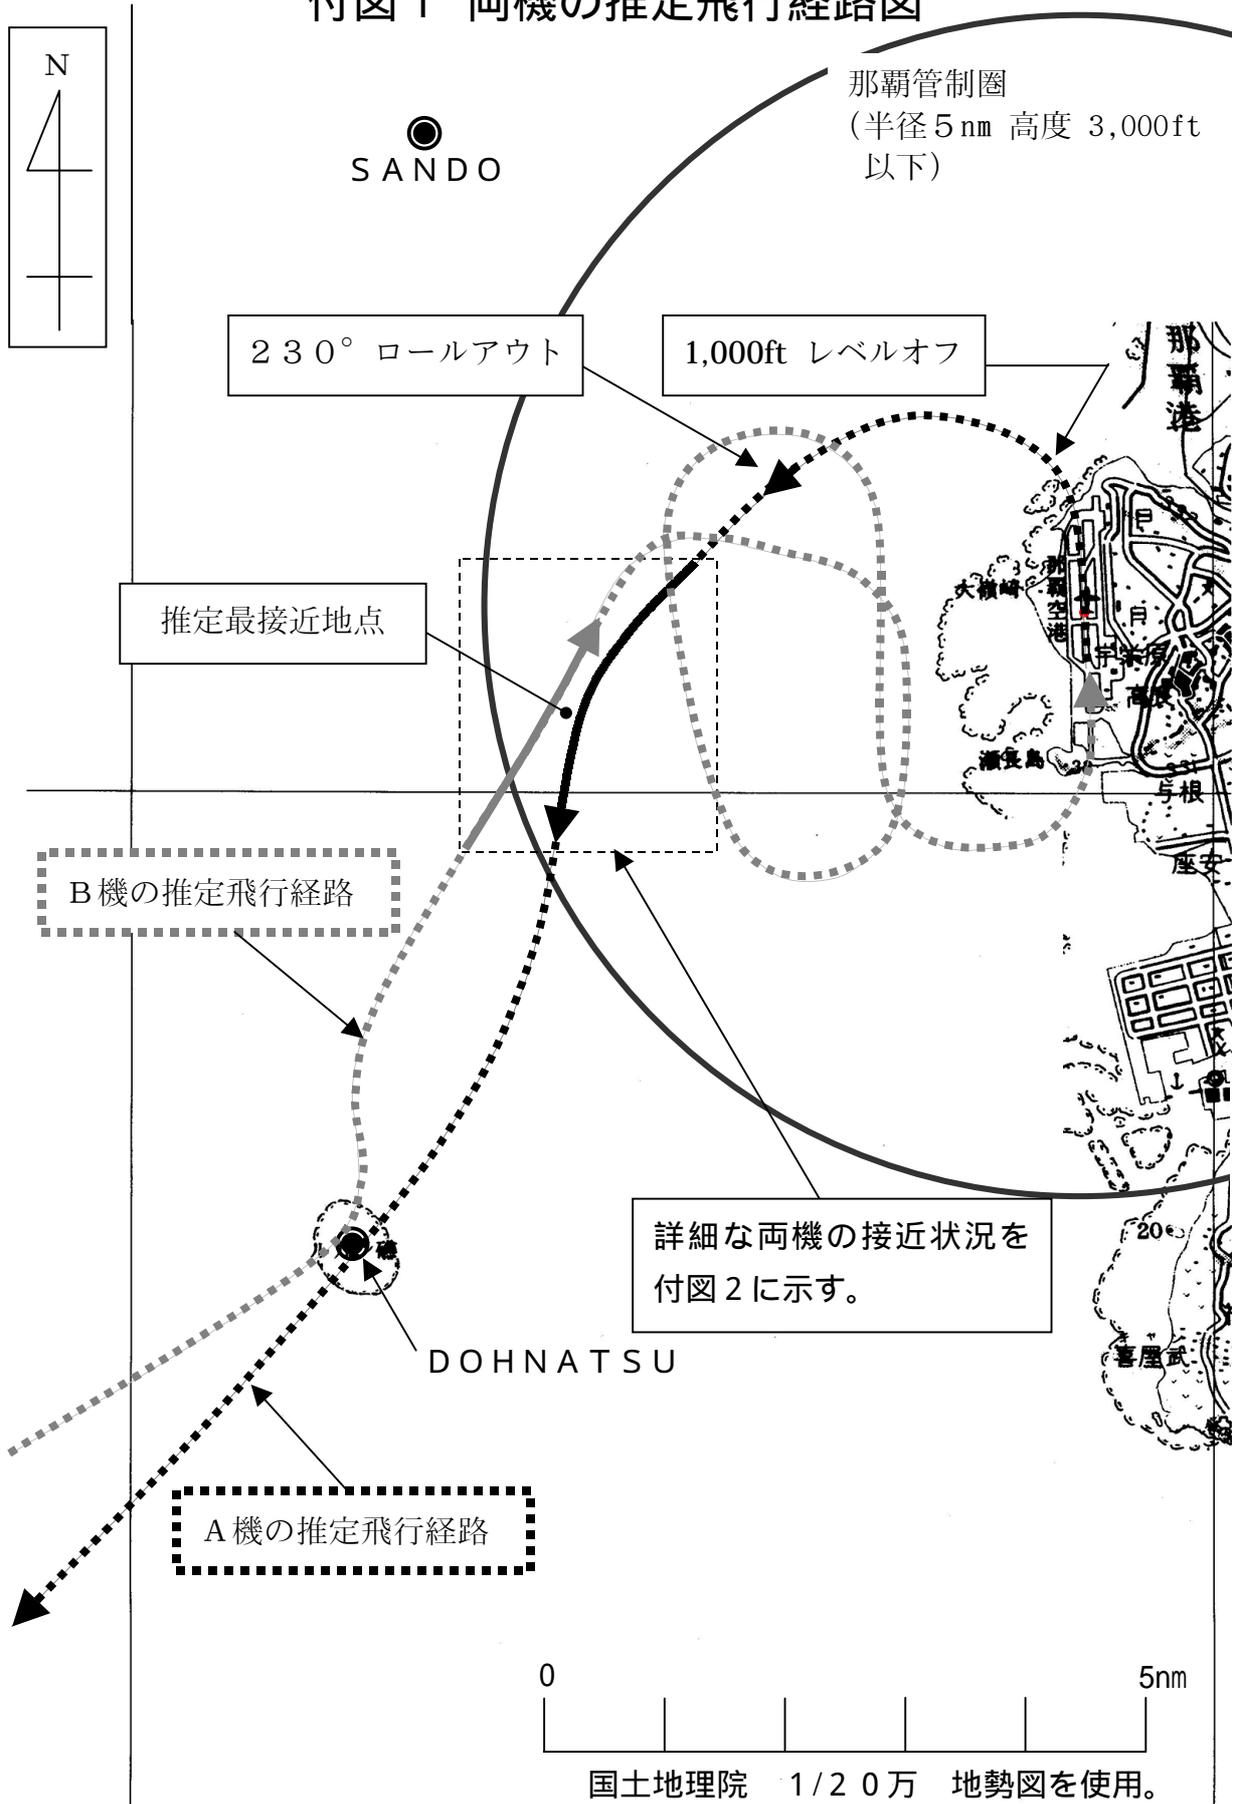
付図1 両機の推定飛行経路図

A機のRAが作動する前の14時25分30秒ごろにおける、A機及びB機の相対位置関係は、最接近の約19秒前で、水平直線距離が約2.0nm、高度が約1,000ftの同高度、両機の機首方位がA機230°及びB機035°で対向した状況であった。また、付図2に示したように、A機のRAが作動した同25分36秒までの両機の推定飛行経路では、浅い角度で交差する状況であったが、両機の回避操作開始前の外部監視、並びにその後の回避操作及び接近の状況に関する解析結果は、次のとおりであった。

2.1.2に述べたとおり、両機が最接近したのは、時刻が14時25分49秒ごろ、水平距離が約0.4nm(約740m)及び高度差が約250ft(A機の気圧高度計指示値:約1,250ft、B機の気圧高度計指示値:約1,000ft)であったものと考えられる。また、この時のA機及びB機の航跡上の位置関係は、互いにほぼ右真横で、A機が機首方位204°で上昇しながら左へ旋回する回避操作中、B機が滑走路36のダウンウインドへ向かうための右旋回を開始した数秒(5~6秒)後で、緩やかな回避操作を行った直前であったものと考えられる。

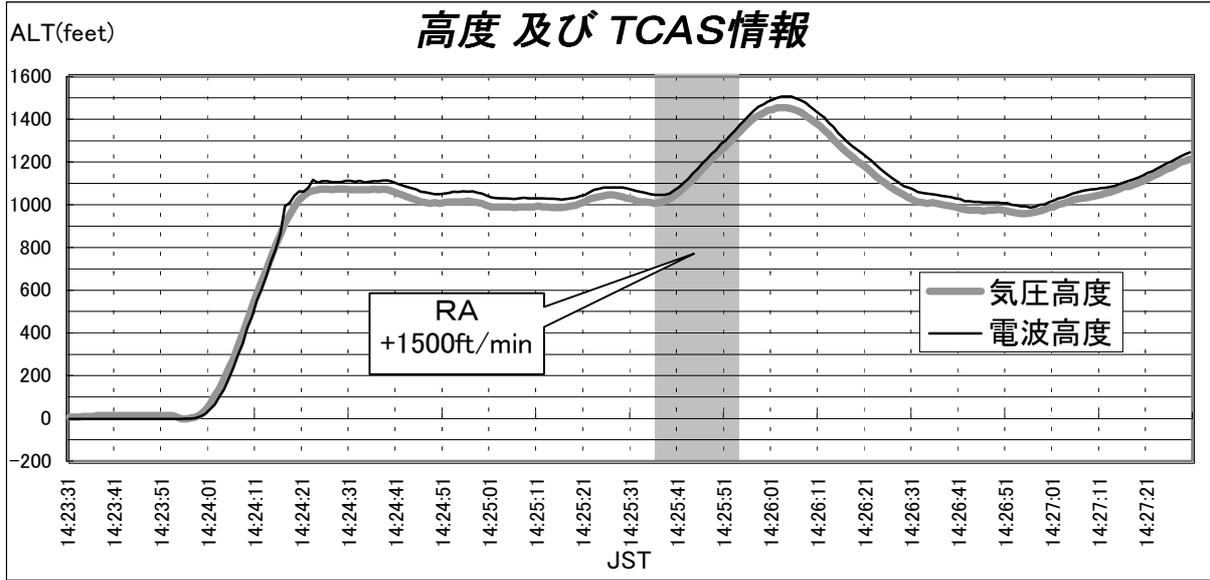
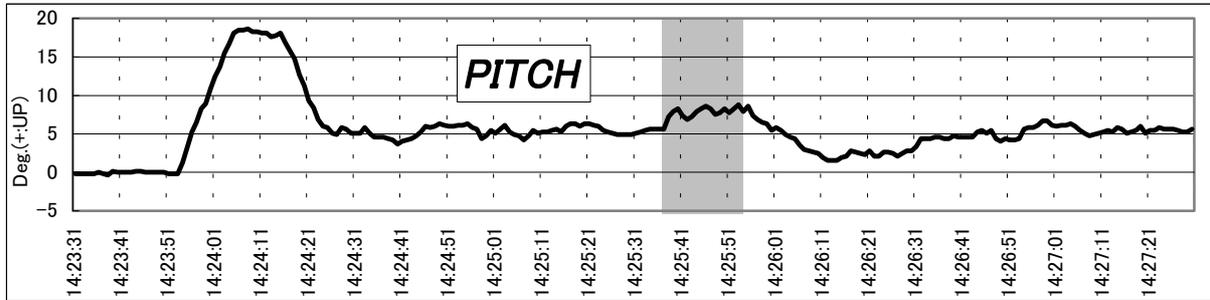
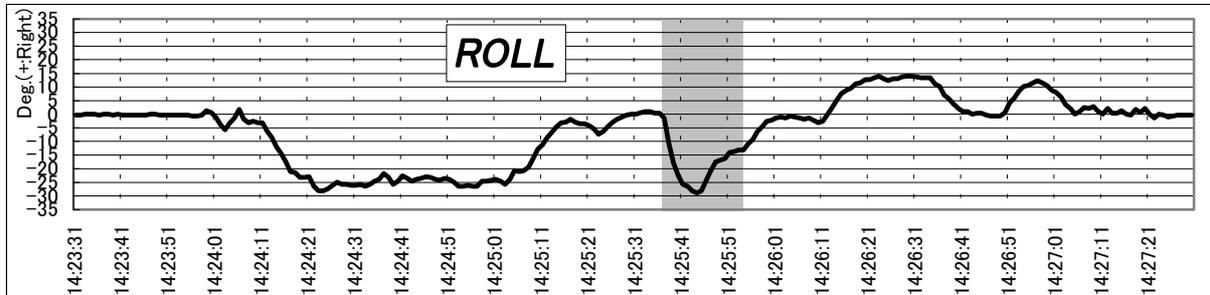
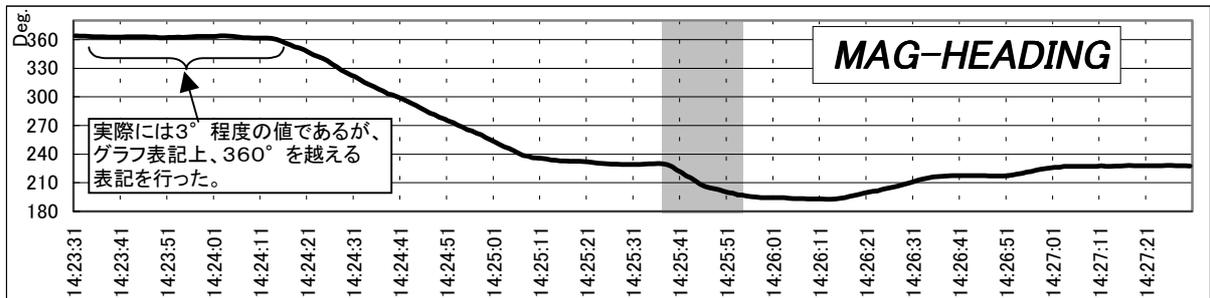
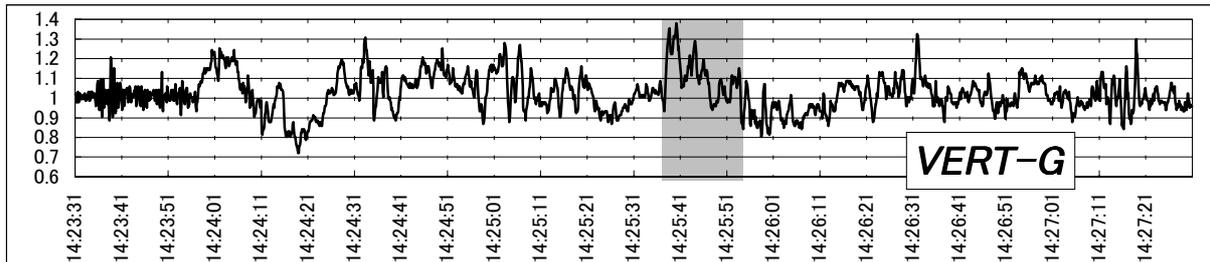
付図5 A機のDFDR記録

一方、A機のDFDR 記録によると、同機の回避操作は、RA が作動した14時25分36秒ごろに開始され、同54秒にRA が解消するまでの間に行われたものと推定される。なお、A機のTA 作動に関する記録データは無かったが、同機の機長の口述どおりTA が作動し、その作動の時刻は、RA が作動した約10秒前、14時25分26秒ごろであったものと推定される。

また、A機がB機を視認後に取った回避操作は、RA の上昇指示を受けて、最大上昇率が約1,500 ft/minとなる操作を行い、さらに最大バンク角が約30°で左旋回をしたことがDFDR 記録に示されていたが、2.1.2に述べたとおり垂直加速度が1 G付近から1.4 G近くに増加した程度であり、急激な回避操作に至っていなかったものと推定される。

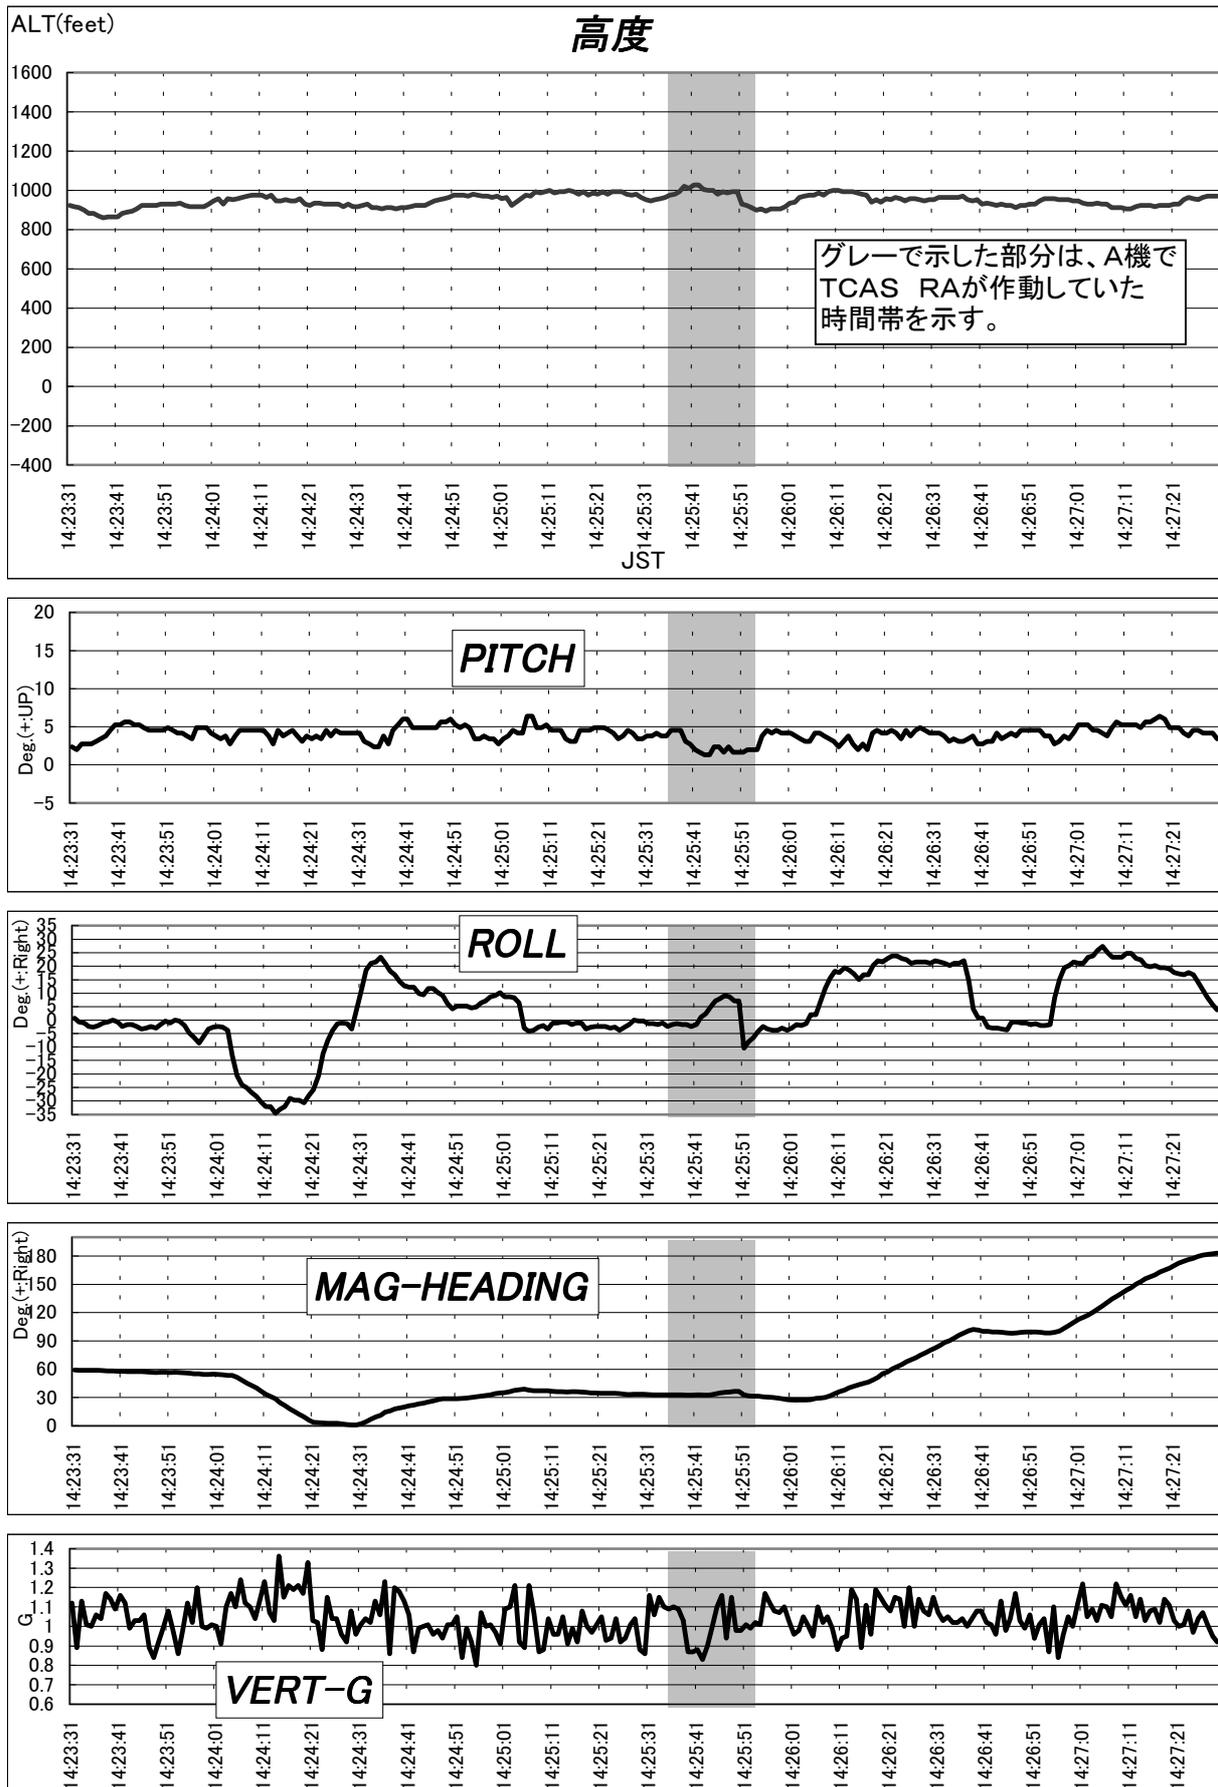
付図6 B機のDFDR記録

一方、B機のDFDR 記録によると、2.1.2に述べたとおり、垂直加速度に特別な操作を行ったと考えられる大きな変化はなかった。また、14時25

分50秒ごろ、右バンク角約7°から、左バンク角約10°となる変動があったが、このことは、同機がA機に気付いた時に、とっさの操作に及んだことによるものと推定される。

しかし、このバンク角は、ほどなく戻され、B機の飛行経路に大きな変化は見られなかったことから、急激な操作に至っていなかったものと考えられる。

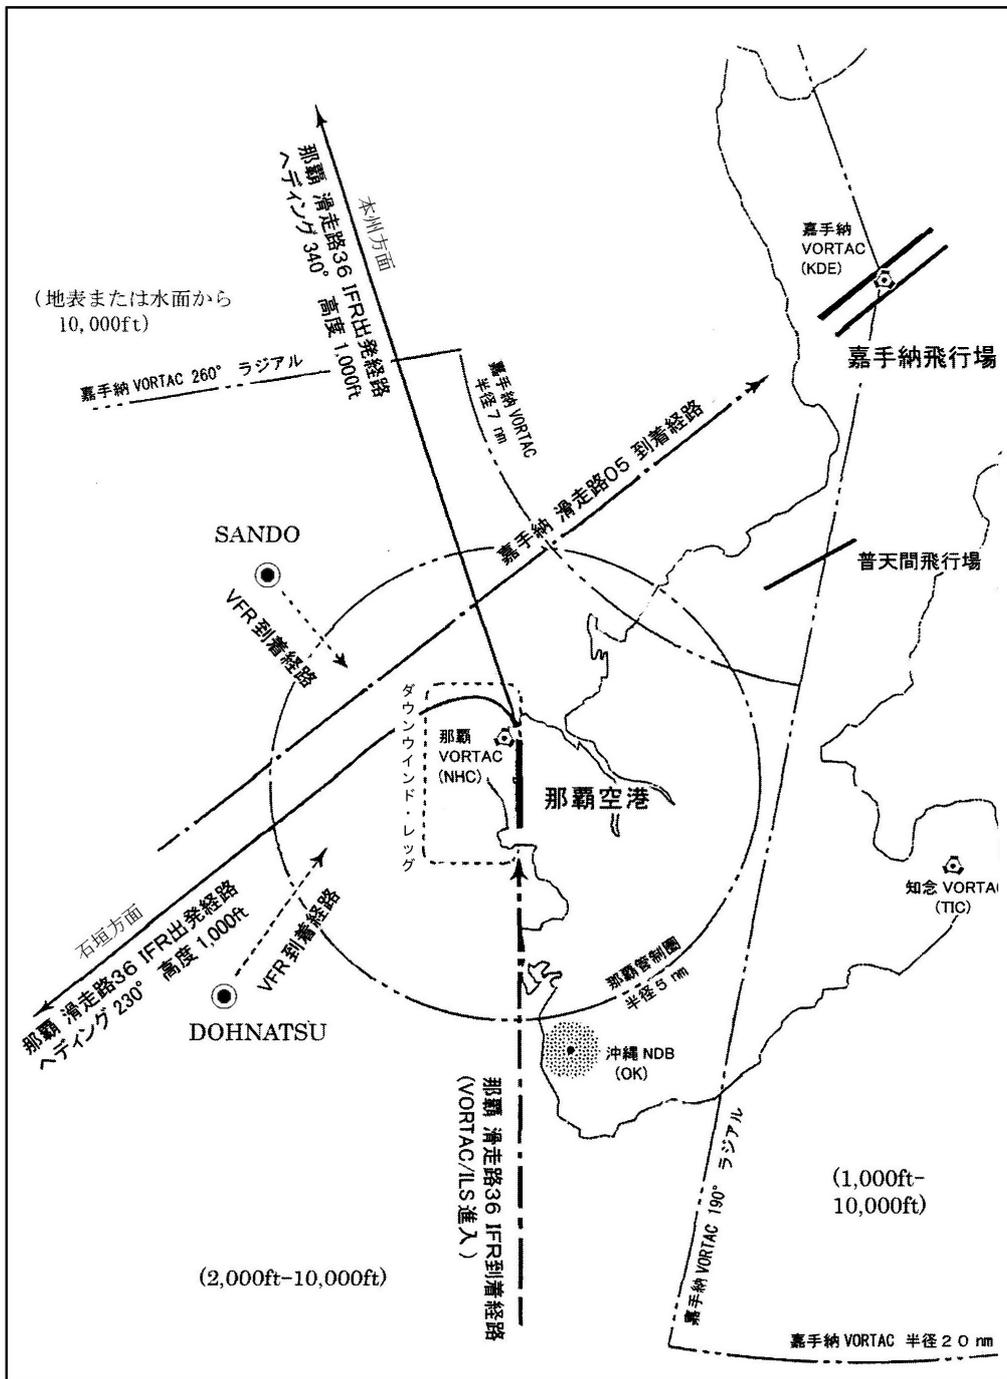
付図7 滑走路36からの出発経路概念図

那覇空港においては、VFRによりドーナツ方面から同空港へ向かう経路と、IFRによる石垣方面へ出発する経路が交錯しており、かつ、前述のとおりIFR機に対して1,000ftの高度制限が付加されているため、両機がほぼ同高度で対向して飛行する状態が発生する可能性がある。このため、交通情報の提供を行う等、管制処理上の対応が必要とされる。
