# 航空重大インシデント調査報告書

個	人	所	属 超軽量動力機
個	人	所	属 J A 2 4 0 6

平成16年 1 月30日

所 属 個人  
型 式 ホフマン式H - 36 ディモナ型 (動力滑空機、複座)  
登録記号 JA2406  
発生日時 平成15年10月19日 16時05分ごろ  
発生場所 福島県福島市

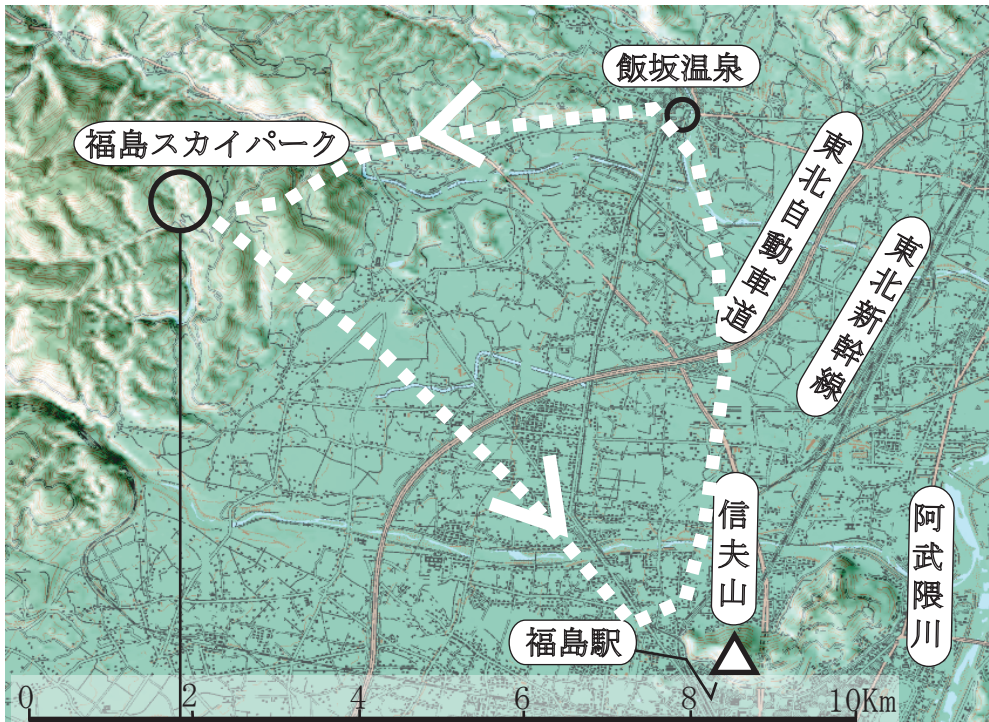
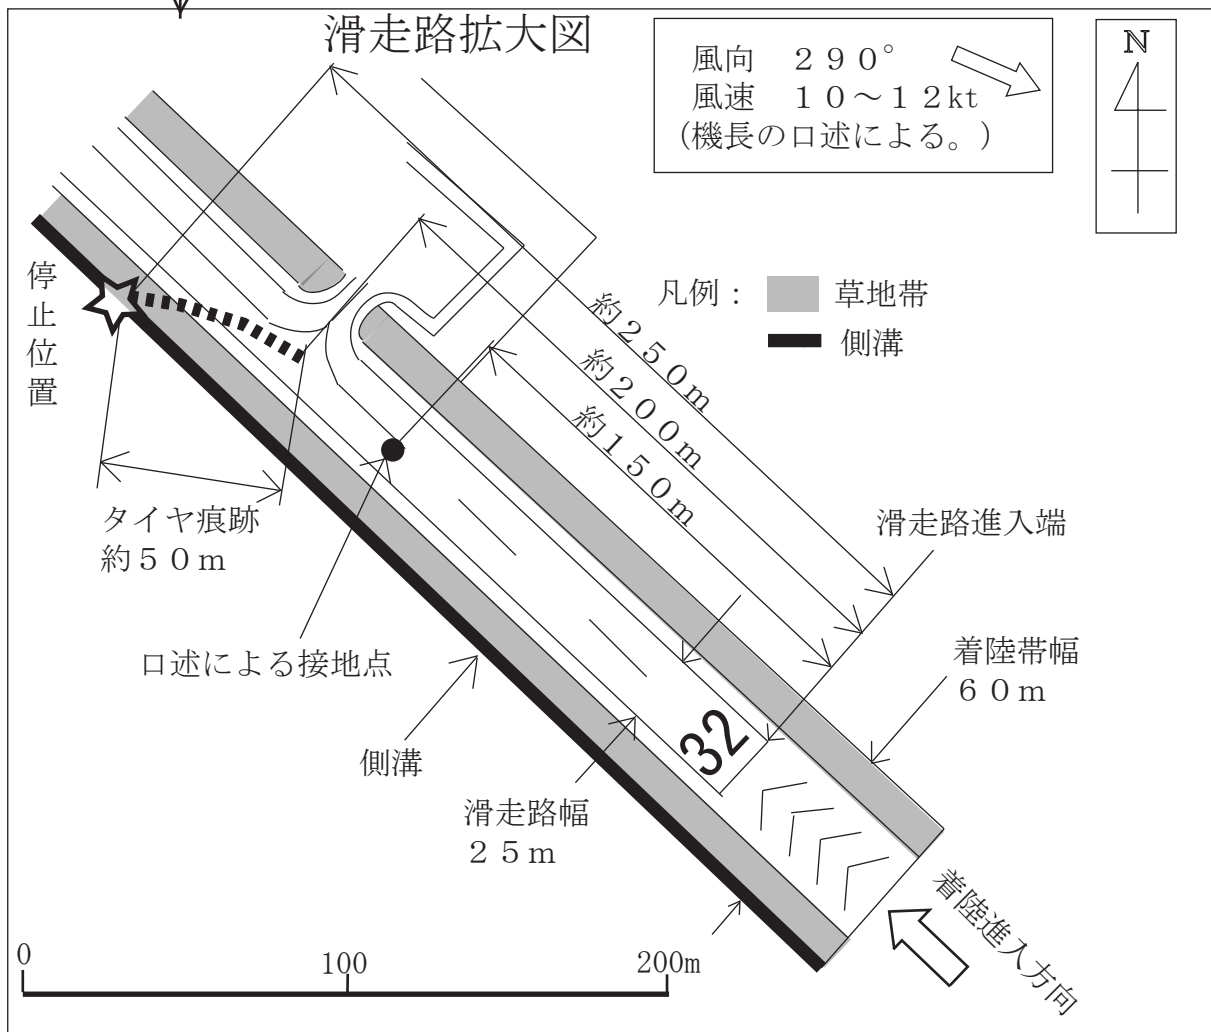
付図1 推定飛行経路図

重大インシデント発生地点は、福島場外の滑走路32進入端から約250mの地点の草地帯で、重大インシデントの発生時刻は、16時05分ごろであった。

本重大インシデントにおける同機の停止位置は、福島場外（標高402m）の滑走路（長さ800m、幅25m）の滑走路32進入端から約250mの地点で、滑走路中心線に直角に測って滑走路左縁から約20m横の草地帯であり、停止した場所には、コンクリート製側溝（幅70cm、深さ44cm）が設置されていた。

滑走路上及び草地帯には、滑走路32進入端から約200mの地点で滑走路中心線左側から、滑走路左側草地帯の側溝までの約50mの間に、徐々に左へ偏向したことを示す左右の主輪と尾輪のタイヤ痕跡が残されていた。

なお、同機は、側溝に左主輪を落下させ、機首を290°の方向に向けた状態で停止していた。

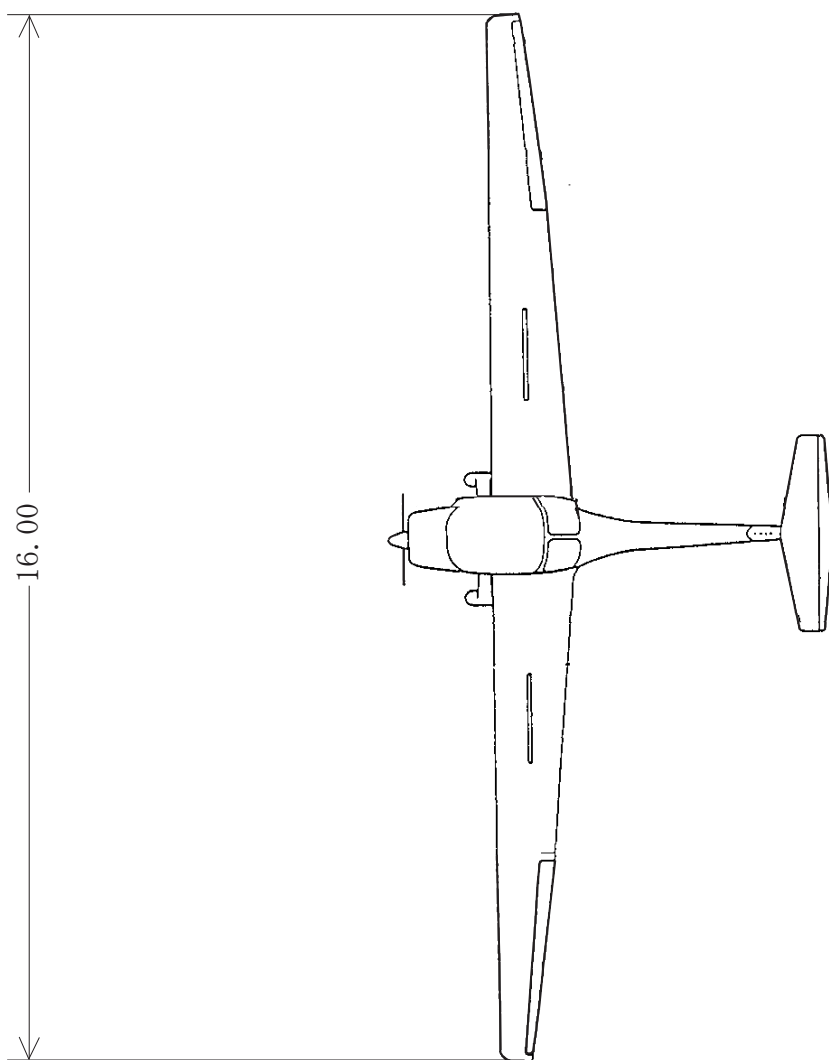
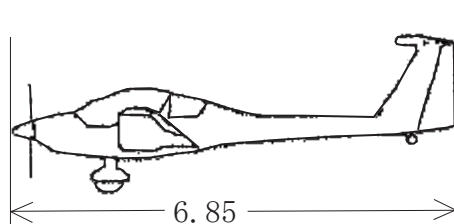
付図2 ホフマン式H-36デモナ型 三面図

重大インシデント発生当時、同機の重量は740kg、重心位置は324.1mmと推算され、いずれも許容範囲（最大重量770kg、重大インシデント時の重量に対応する重心範囲270～385mm）内であったものと推定される。

同機の主脚取付位置は、他の低翼尾輪式の機体に較べ少し機首側に取り付けられているため、地上滑走時の方向制御がより難しい特徴があることから、接地直前の操作では、機軸を滑走路方向に合わせること及び主輪の接地よりやや早めの尾輪からの接地並びに接地速度を厳守すること、更に接地後は滑走路中心線方向から滑走方向がずれないように、早めに細かく方向舵を使用して直進性を確保することが必要であったものと推定される。また、このような場合、右方向舵ペダルの踏み込みによる右へのグラウンド・ループを心配するよりも、むしろ、右方向舵ペダルの踏み込みが弱いことで左へのグラウンド・ループに陥ることがないように注意すべきであったものと推定される。

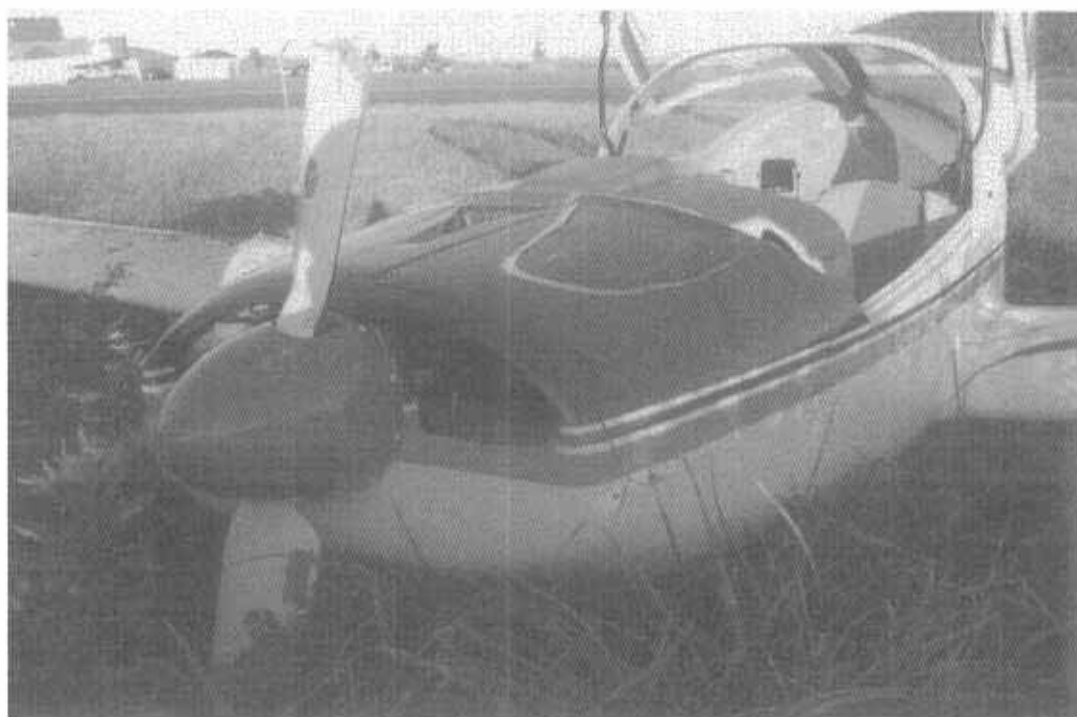
写真1 重大インシデント機（左前面）

| (1) プロペラ | ブレード2枚とも損傷 |
| (2) 主脚 | 主脚取付部損傷 |

3.5 本重大インシデントにおいて、同機の右主脚が胴体取付部から外れたことについては、主脚支柱が左右一体型（逆U字型）であったため、左主輪が側溝に落下した際、主脚取付部右側部分にも強い衝撃が加わったことによるものと推定される。

また、プロペラが損傷したことについては、滑走路を逸脱し、草地帯にある側溝に左主輪が落下した際に、プロペラが地面を叩いたことによるものと推定される。
