AI2004-2

航空重大インシデント調査報告書

個 人 所 属 自 作 航 空 機

所 属 個人
型 式 AVID AIRCRAFT式MARK 型(自作航空機、複座)
識別番号 JX0046
発生日時 平成15年8月6日 13時45分ごろ
発生場所 北海道石狩市

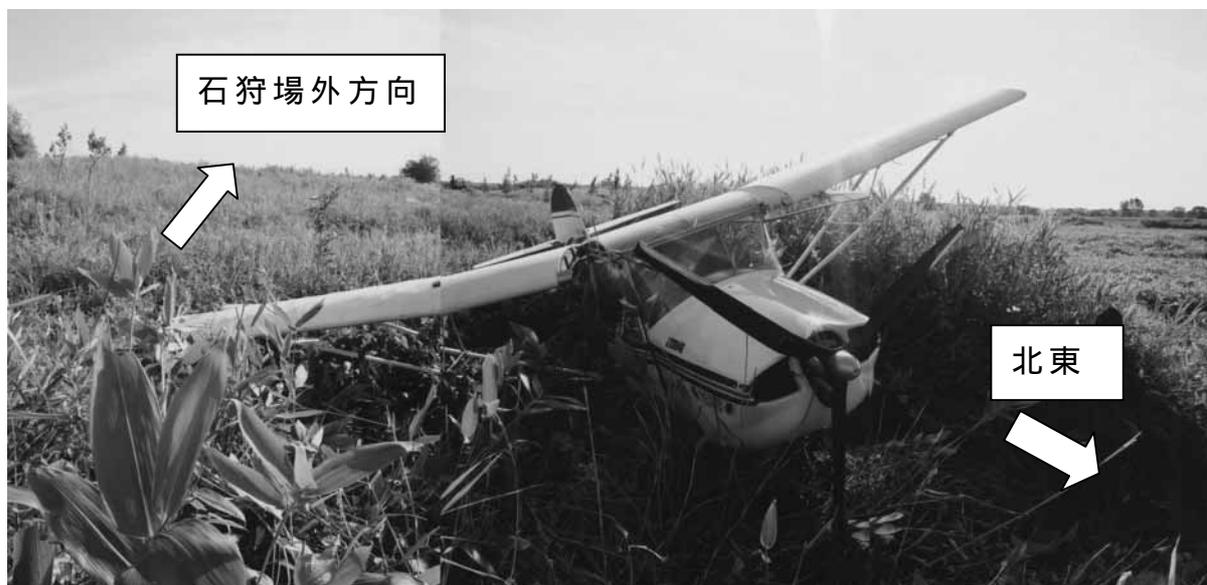
写真 1 重大インシデント機

右主脚	破損
右主翼	損傷
プロペラ・ブレード	3枚のうち1枚損傷
胴体下部	損傷

本重大インシデントの発生場所は、石狩川河口に架かる石狩川河口橋から 1.6 km 上流の石狩川右岸河川敷にある、石狩場外の滑走路 35 進入端の東約 400 m の上空、高度約 100 m であった。不時着地点は、石狩場外の滑走路 17 進入端の北東約 450 m にある熊笹が生い茂った空き地で、不時着後の機体は、機首を北東に向けた状態で停止していた。

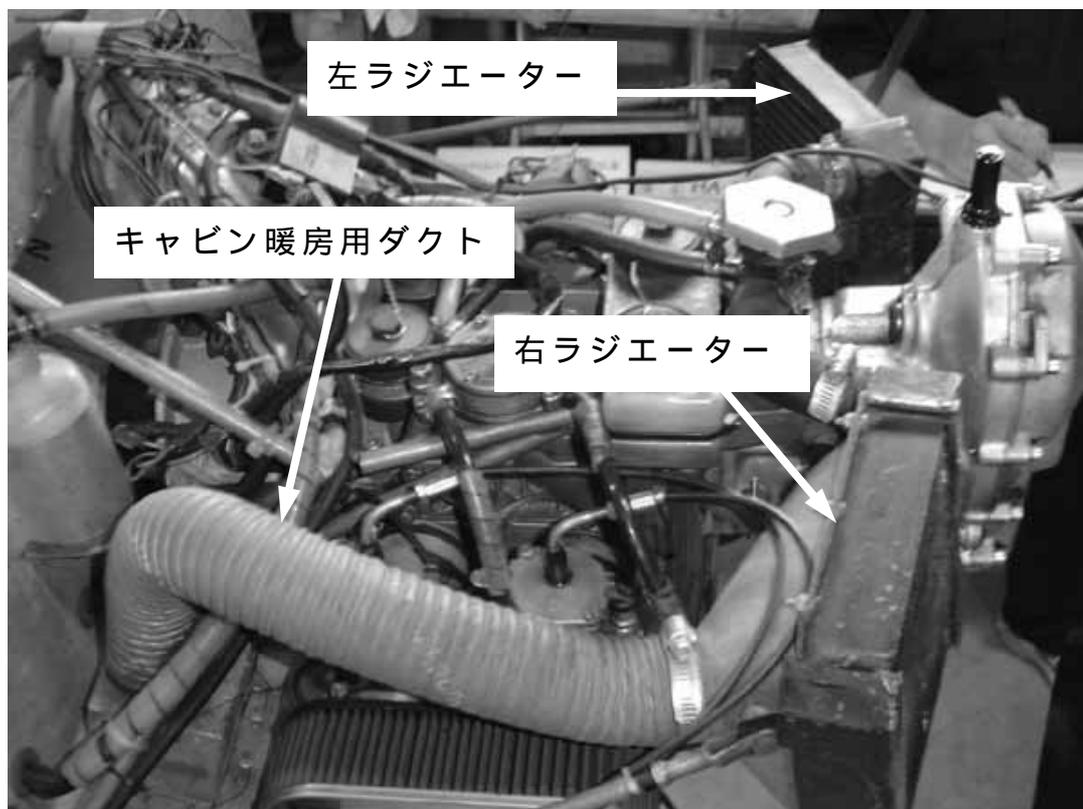
写真3 ラジエーター及びキャビン暖房用ダクト

同機には左右 2 個のラジエーターが装備されており、そのうち右側のラジエーターの冷却用空気の出口側にキャビン暖房用ダクトが装備されていた。同機の機体組立てマニュアルには、外気温度が高い場合には、冷却効率を上げるため、本ダクトを取り

外すよう記載されていた。しかし、当日は、本ダクトは取り外されていなかった。
(写真3、4参照)

- (1) キャブレターの燃料流量を調節する機能を担うニードル・ジェットが摩耗しており、燃料流量が過多となる傾向が生じ、これに対処するため、キャブレターで、混合気を希薄にする調整がなされていたことにより、ピストン及びシリンダーの温度上昇につながったこと
- (2) ラジエーターの冷却用空気の出口側に、キャビン暖房用ダクトが装着されていたため、冷却水を冷却するための空気の流れが悪くなり、冷却効率が低下していたこと
- (3) 本重大インシデント発生前の数回の飛行において、冷却水の温度が規定値以上に上昇していたにもかかわらず、操縦者は飛行を繰り返していたこと

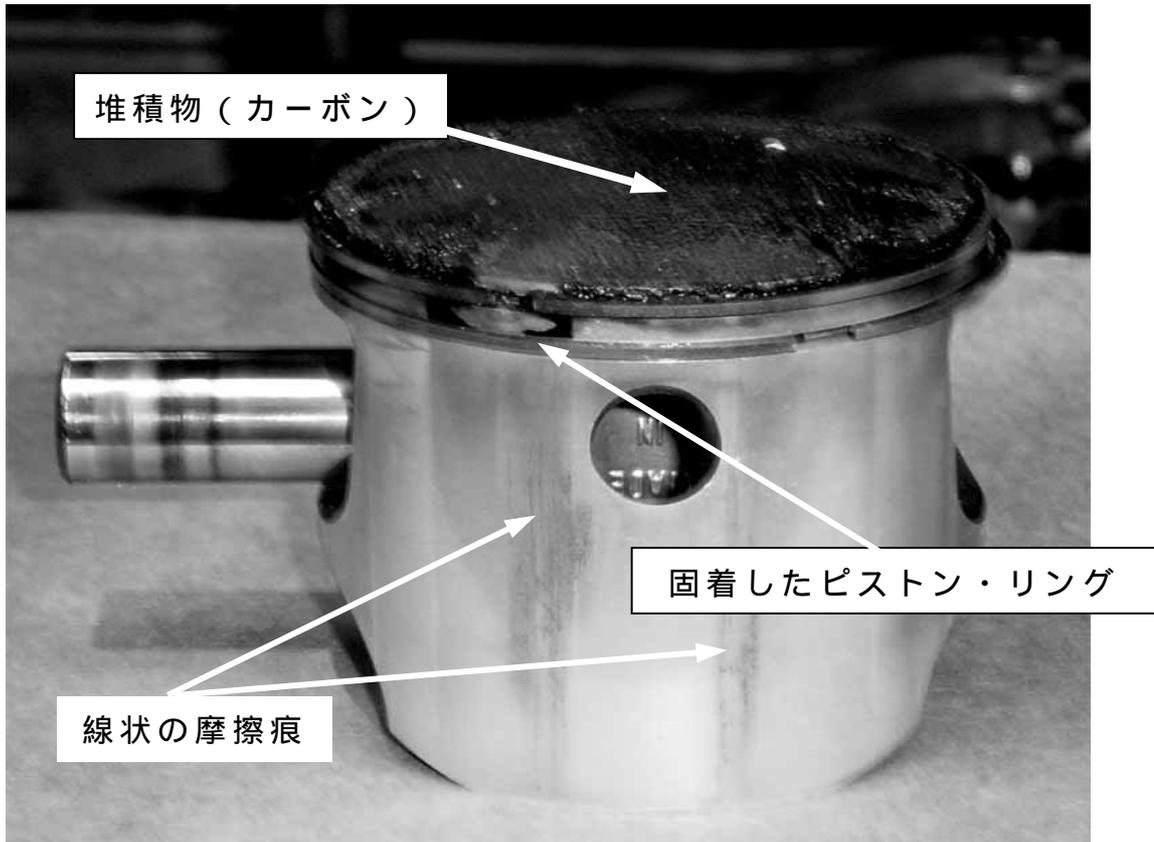
写真5 ピストンの状況

- (1) ピストン・ヘッドの上面には、カーボンが堆積していた。また、ピストン・リングにカーボンが付着し、同リングの吸気側がピストンに固着していた。
- (2) ピストンの吸気側側面には、ピストンとシリンダー内面との間で生じた数ヶ所の摩擦痕が認められた。また、排気側は、吸気側に比べて変色域が広く、摩耗痕跡(削り取られた部分)が広範囲に渡っていた。シリンダー内面には、ピストンとの摩擦による痕跡が認められた。
- (3) キャブレターの燃料流量を調節する機能を担うニードル・ジェットが、振動のためニードルと接触することにより摩耗していた。このため、燃料流量が過多となる傾向が生じ、これに対処するため、混合気を希薄にする調整がなされていた。
- (4) スパーク・プラグの電極が、エンジンがオーバー・ヒートの状態を示す明るい灰色であった。

3.2 2.8に記述したエンジン分解調査の結果、同機のエンジンのピストンにカーボンが堆積することでピストン・リングがピストンに固着し、ピストンとシリンダーの間の潤滑効果が失われて摩擦が増加し、温度が上昇して、ピストンに素材の熱膨張が生じ、一時的にピストンがシリンダーに強くこすれて動きが拘束されたため、エンジンの継続的な停止に至ったものと推定される。

3.3 ピストン・リングがピストンに固着したことについては、2.9(2)に述べたとおり、本飛行に至るまで、シリンダー・ヘッド及びピストン・ヘッドのカーボンの除去がマニュアルに従って適切に実施されなかったことで、ピストン・ヘッドにカーボンが堆積し、時間経過とともに、ピストン・リングにもカーボンが付着する状況が生じたことによるものと推定される。
