# 航空重大インシデント調査報告書

個人所屬 超輕量動力機

所 属 個人  
型 式 ビーバー式RX550-R503L型(超軽量動力機、複座)  
識別番号 JR1388  
発生日時 平成16年3月14日 11時30分ごろ  
発生場所 埼玉県大里郡寄居町

平成16年7月7日

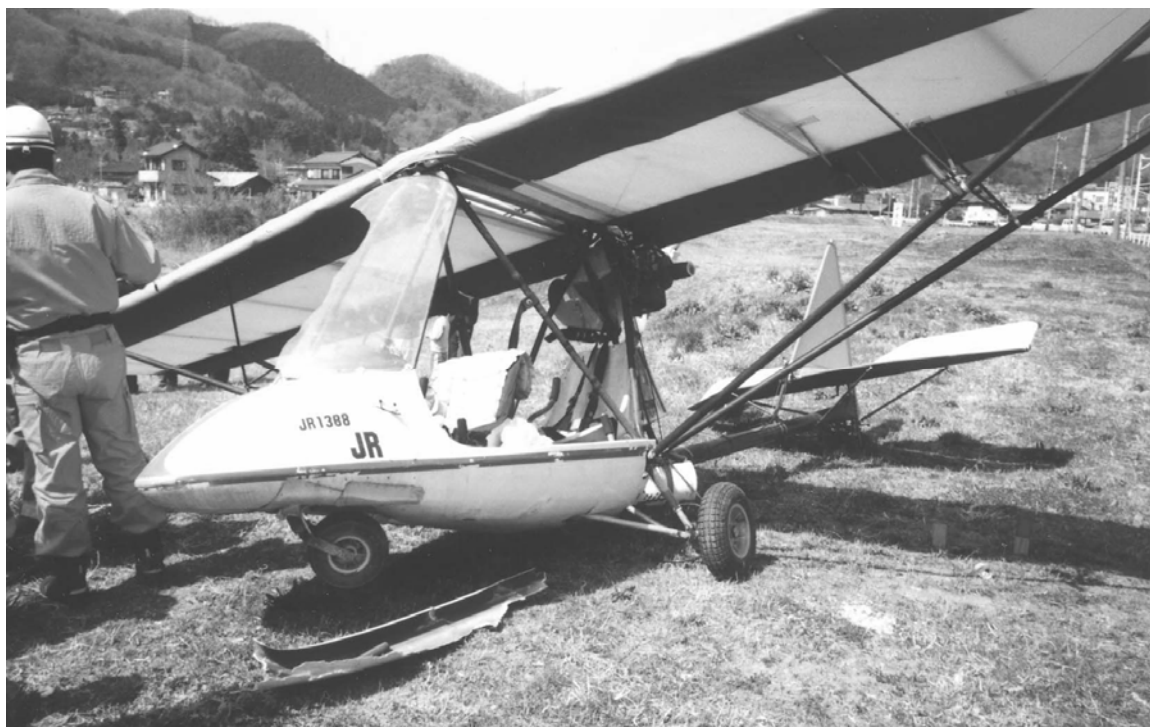
写真1 重大インシデント機

右主脚	変形
右主翼ストラット	折れ曲がり
カウリング	破損

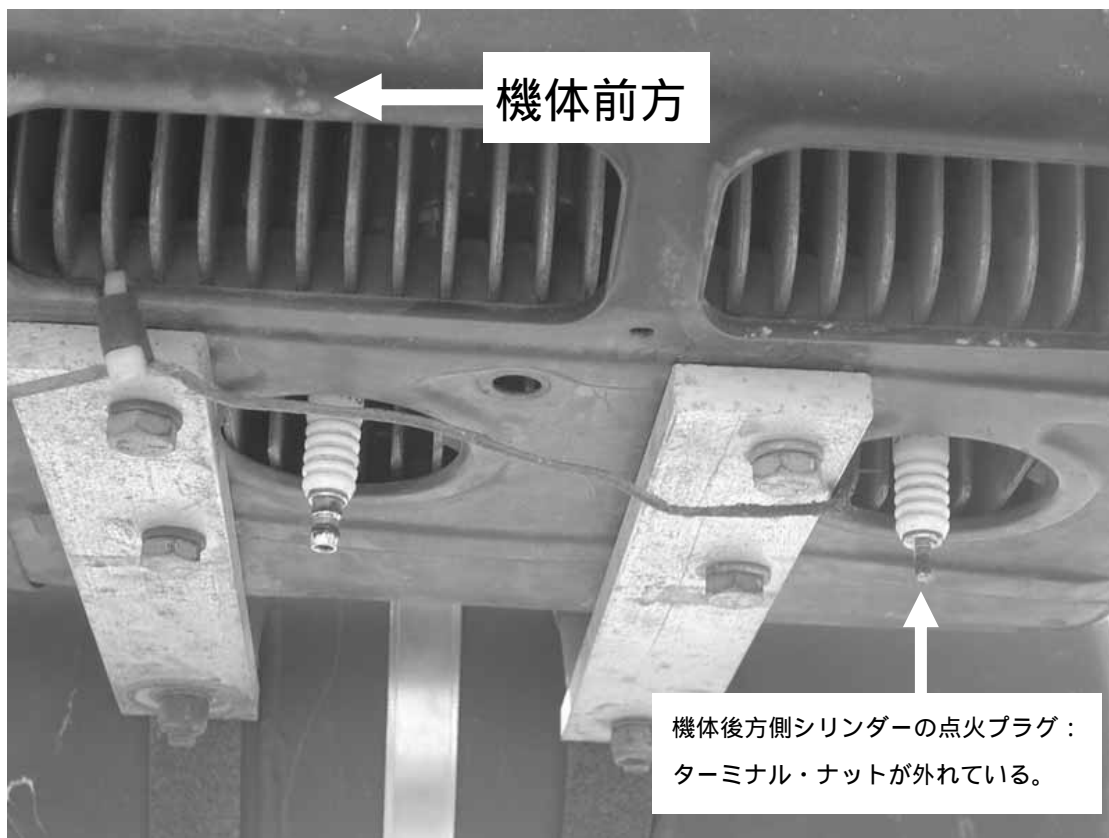
写真3 重大インシデント機の点火プラグ

2.8.1 同機のエンジンはシリンダーを2個有し、各シリンダーに点火プラグを各1個装着していた。エンジンの装備方式は倒立型であった。同機のエンジンを調査したところ、2.1の操縦者の口述で機体停止後に外れていたとされる機体後方側シリンダーの点火プラグのプラグ・キャップの中には、本来、点火プラグに装着されているはずのターミナル・ナットが残っていた。また、当該プラグ・キャップをそのまま点火プラグに取り付けると、ほとんど抵抗なく抜き差しできる状態であった。

3.3 エンジンの出力が低下したことについては、操縦者の口述及び2.8.1に記述した実機の調査から、各シリンダーに1個ずつ装着されている点火プラグのうち、機体後方側シリンダーの点火プラグからプラグ・キャップが脱落したことにより、機体後方側シリンダー内で点火が行われなくなったためと推定される。

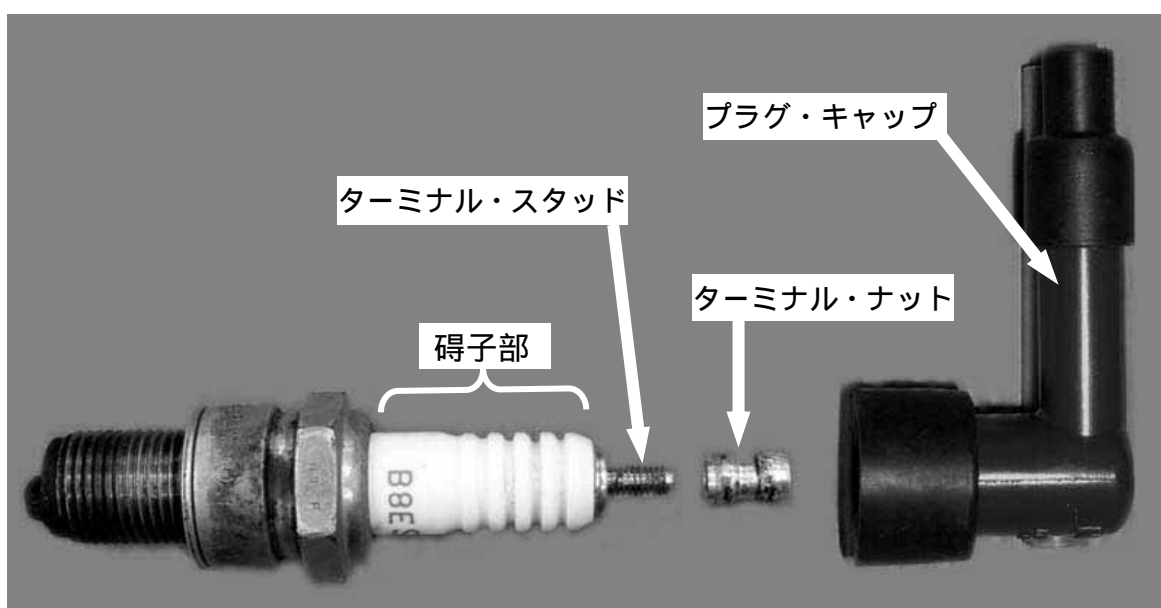
写真4 点火プラグ及びプラグ・キャップ

3.5 2.8.1に記述したとおり、本重大インシデント発生時の飛行においては、機体後方側シリンダーの点火プラグのターミナル・スタッドとターミナル・ナットのねじ山は、ほとんどかみ合っていなかったが、プラグ・キャップと点火プラグの<sup>がいし</sup>碍子部の間の摩擦抵抗により、プラグ・キャップは点火プラグに保持されていたと推定される。また、同機のエンジンは倒立型であったため、時間の経過とともに、エンジンの振動又は機体の動揺により、プラグ・キャップはターミナル・ナットとともに抜け始め、やがて点火プラグから脱落するに至ったものと推定される。

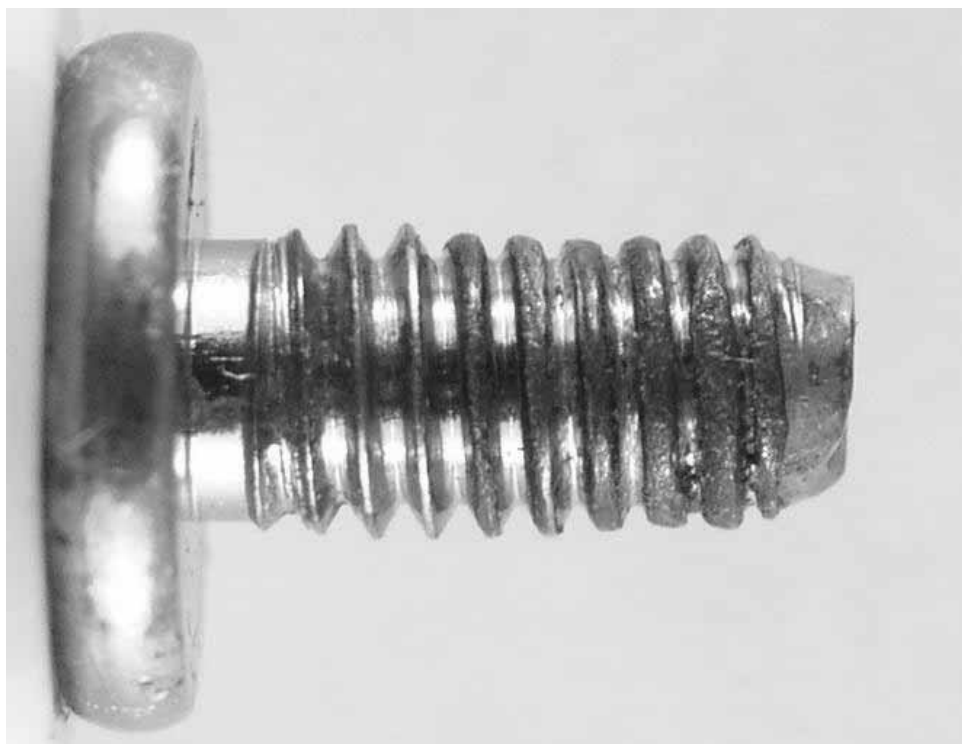
写真5 ターミナル・スタッドの状況

当該点火プラグのターミナル・スタッド及びターミナル・ナットのねじ山は摩滅しており、ねじ部はほとんどかみ合わない状態であった。材質については、ターミナル・スタッドはスチール、ターミナル・ナットはアルミニウムであった。

3.4 機体後方側シリンダーの点火プラグからプラグ・キャップが脱落したことについては、2.8.1に記述したとおり、ターミナル・スタッドとターミナル・ナットのねじ山が損傷し、ほとんどかみ合わない状態になっていたことによるものと推定される。このことについては、定期的に行うべき点火プラグの点検及び交換を行わないまま、長期にわたって同機の使用が続けられたため、当該点火プラグのターミナル・スタッドとターミナル・ナットのねじ山に、振動による摩滅、高電圧放電火花による溶融、点火プラグの加熱によって促進される腐食等が繰り返し複合的に作用して損傷が累積し、ねじ山のかみ合わせがほとんど失われたことによるものと考えられる。

3.7 2.9 (3)に記述した、エンジン製造者から供給される、ターミナル・ナットが一体化した点火プラグを使用することは、点火プラグの不具合を防止するための手段として有効であったと考えられる。

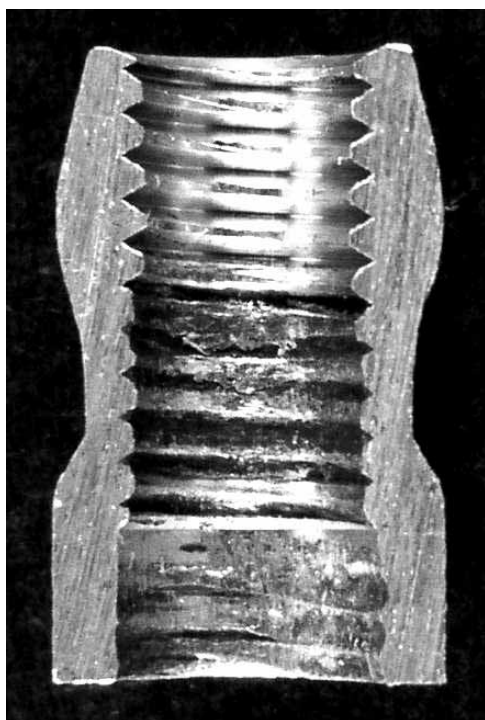
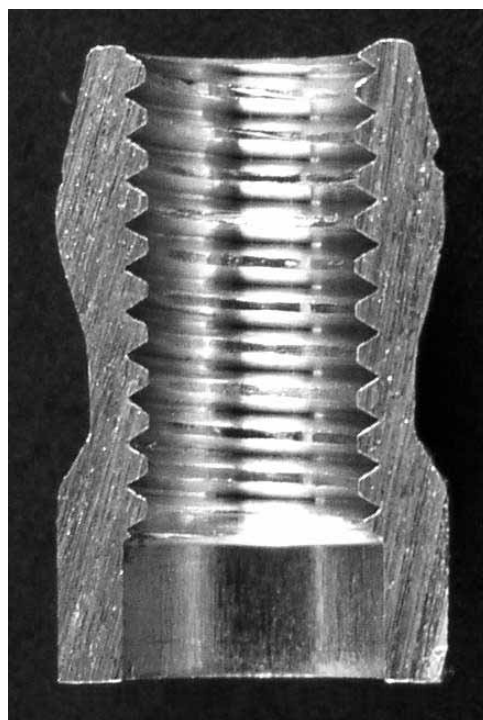
写真6 ターミナル・ナット内面の状況

(縦に切断し、正常なものと比較)

同機のもの

正常なもの
