航空重大インシデント調査報告書

エアーニッポン株式会社所属	JA8596
海上自衛隊第4航空群所属	JN5074
	(接近)

航空重大インシデント（接近）調査報告書

発生日時 平成15年10月7日 08時34分ごろ

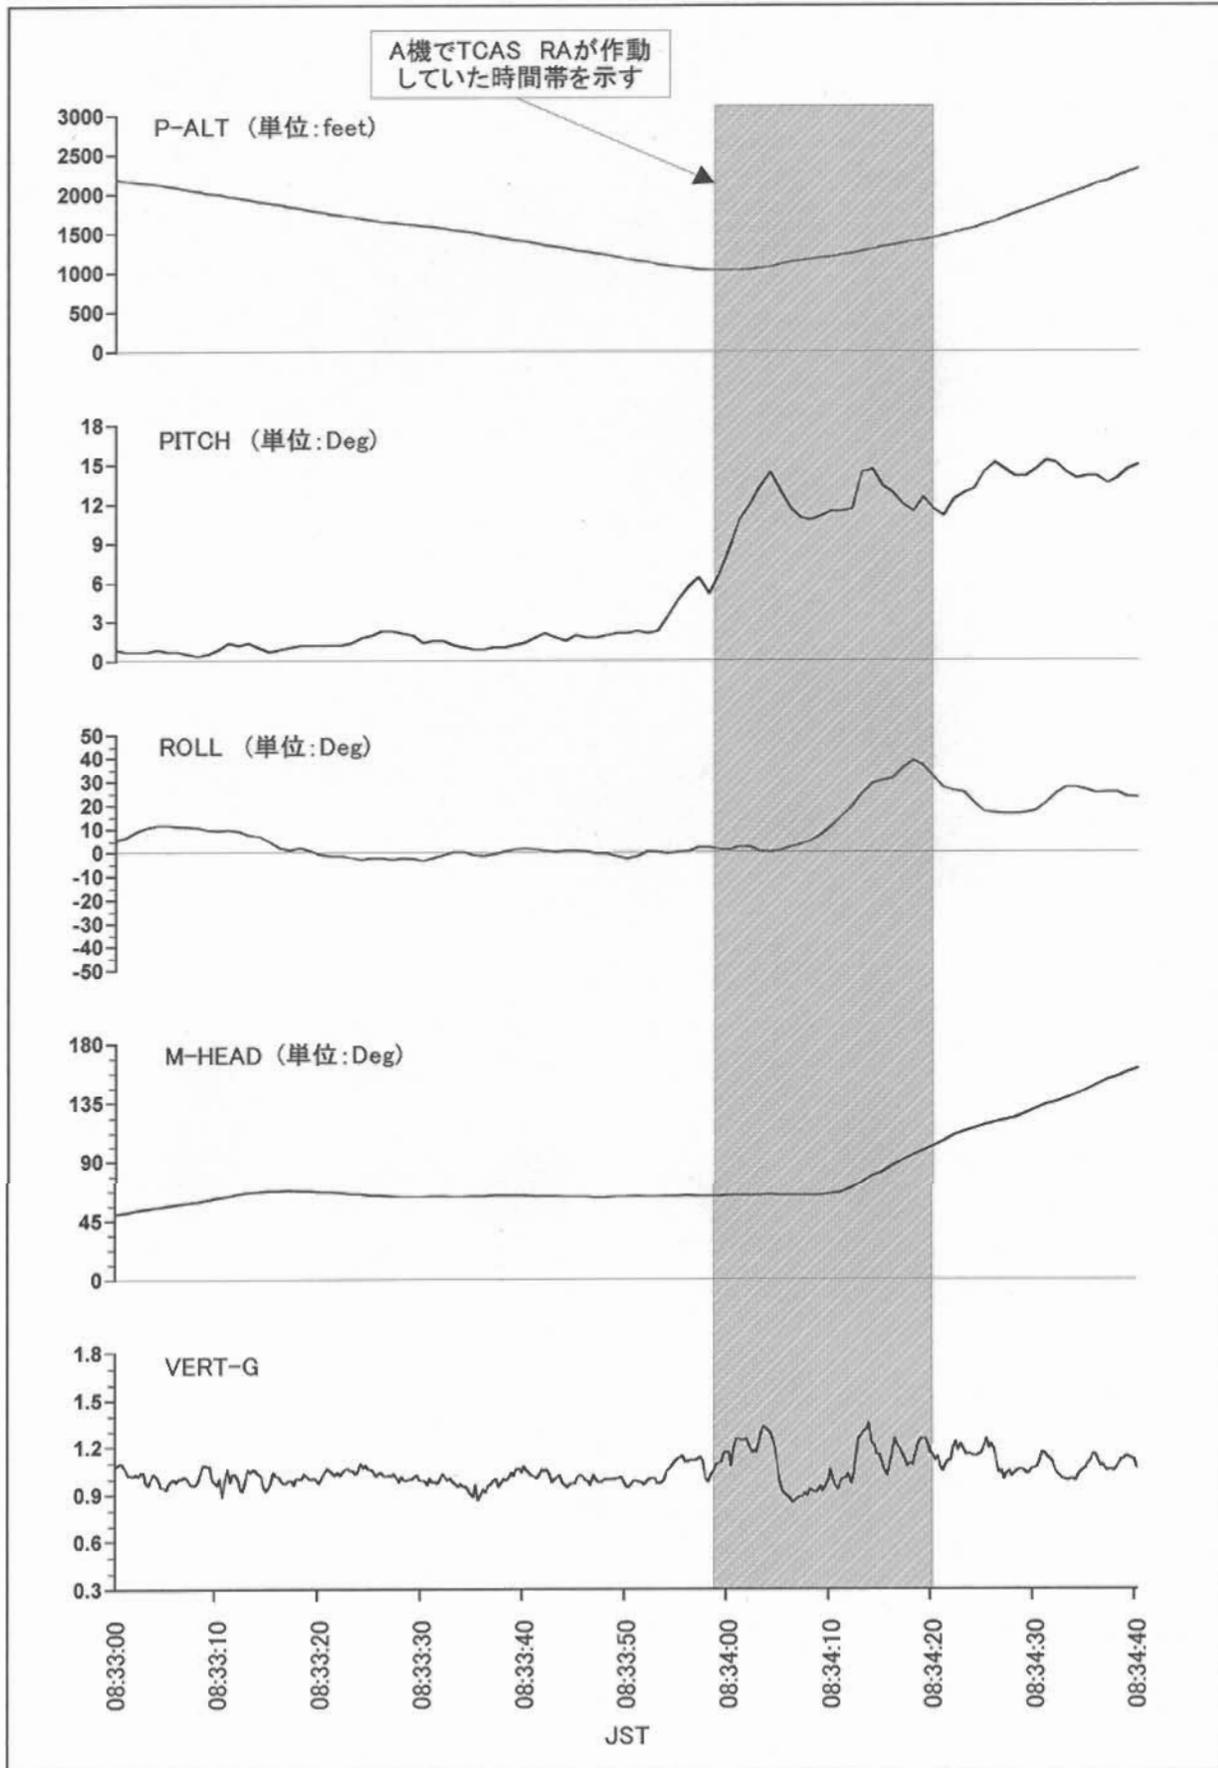
付図4 A機のDFDR記録

A機は、B機と接近する前、機首方位063°、降下率約1,200 ft/mim、指示計器速度約150 kt(対地速度約135 kt)で飛行していた。TCASのRAが作動した08時33分59秒の約3秒前に、機首方位はそのまま1,028 ftで水平飛行に移行していた。RAが作動して約3秒後、A機は、上昇率約1,600 ft/mimで上昇を始めていた。このときのピッチ角は約14°、垂直加速度は最大1.34 Gであった。右旋回は、RA作動の約13秒後から始まり、バンク角は最大で39°(1秒間)であった。

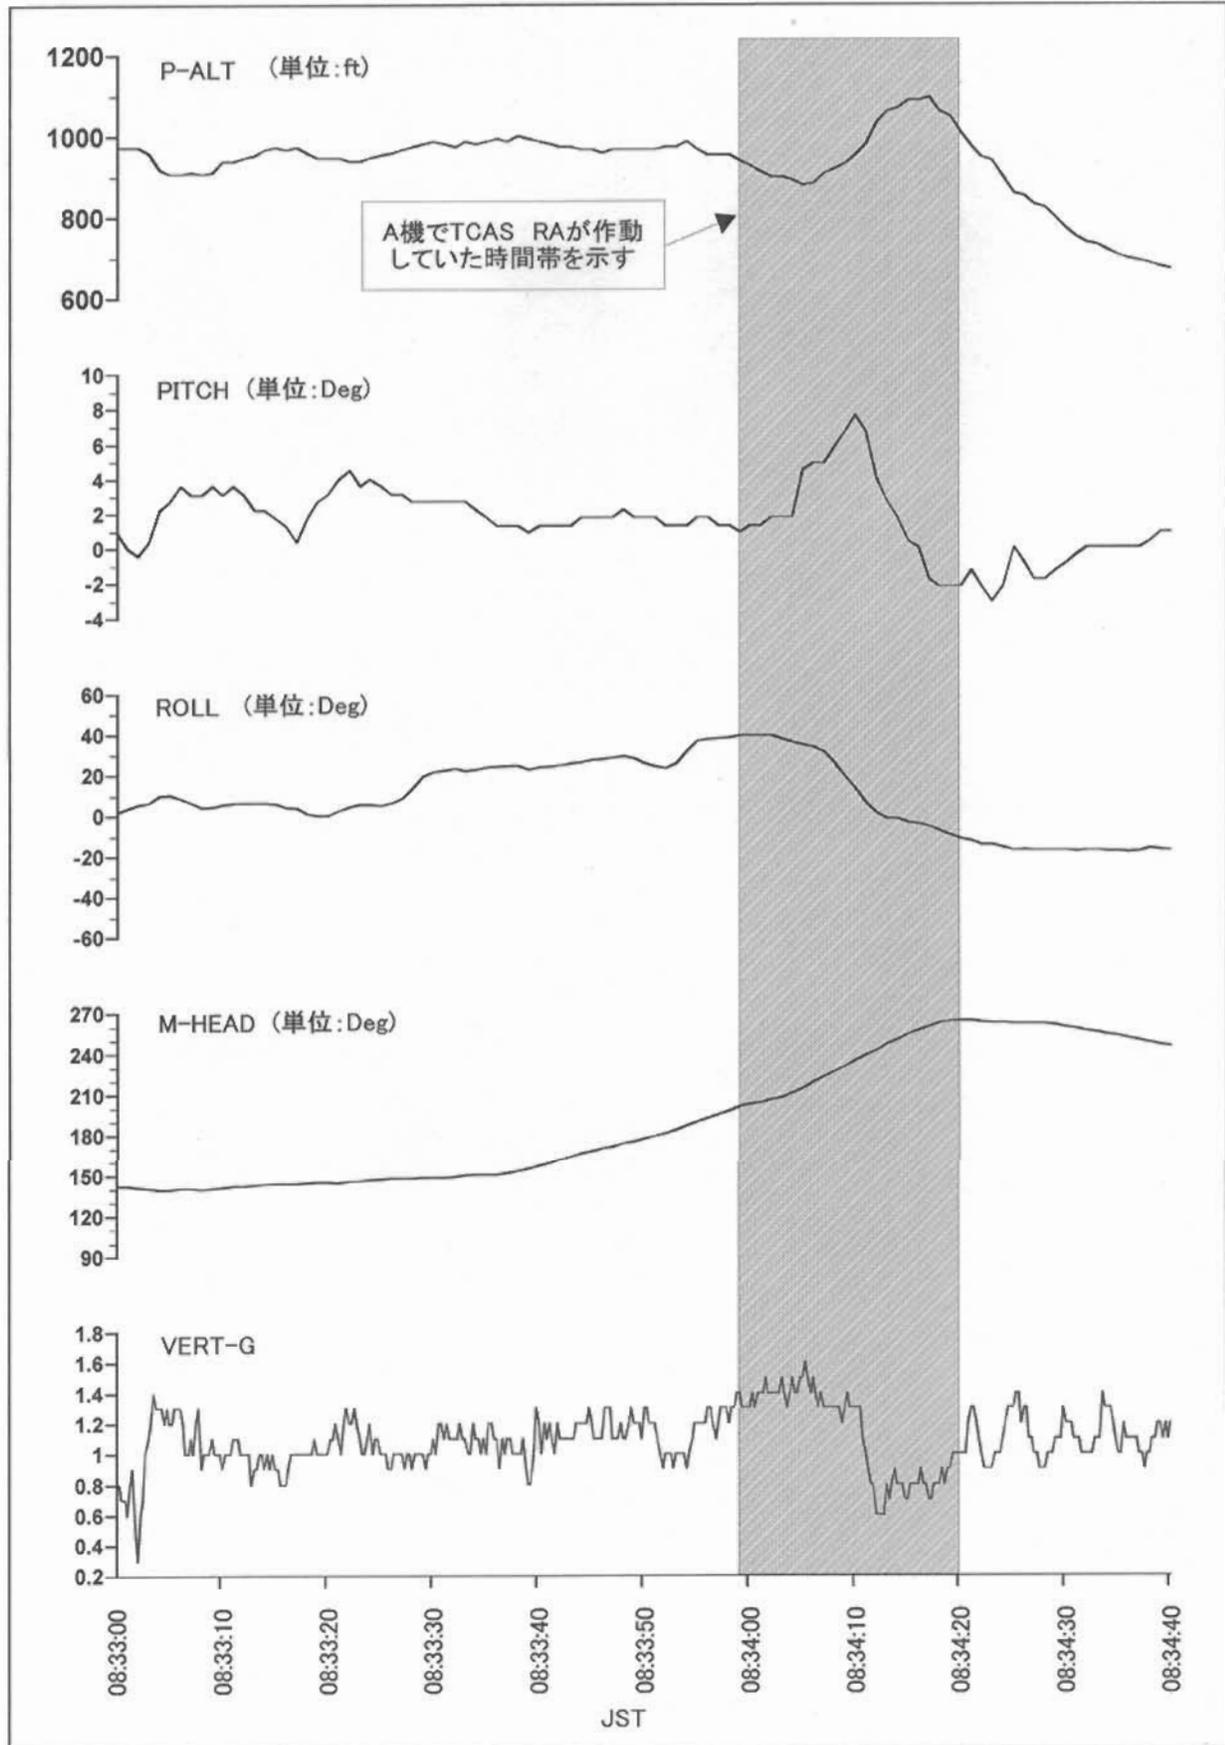
付図5 B機のDFDR記録

B機は、A機と接近する前、高度は900~1,000 ft、指示計器速度は約

220ktで飛行していた。B機の機首方位はA機と接近する約1分前から右旋回により約140°から約260°まで変化していた。この間のバンク角は最大で39°(4秒間) 垂直加速度は最大で1.50Gであった。
(付図5参照)

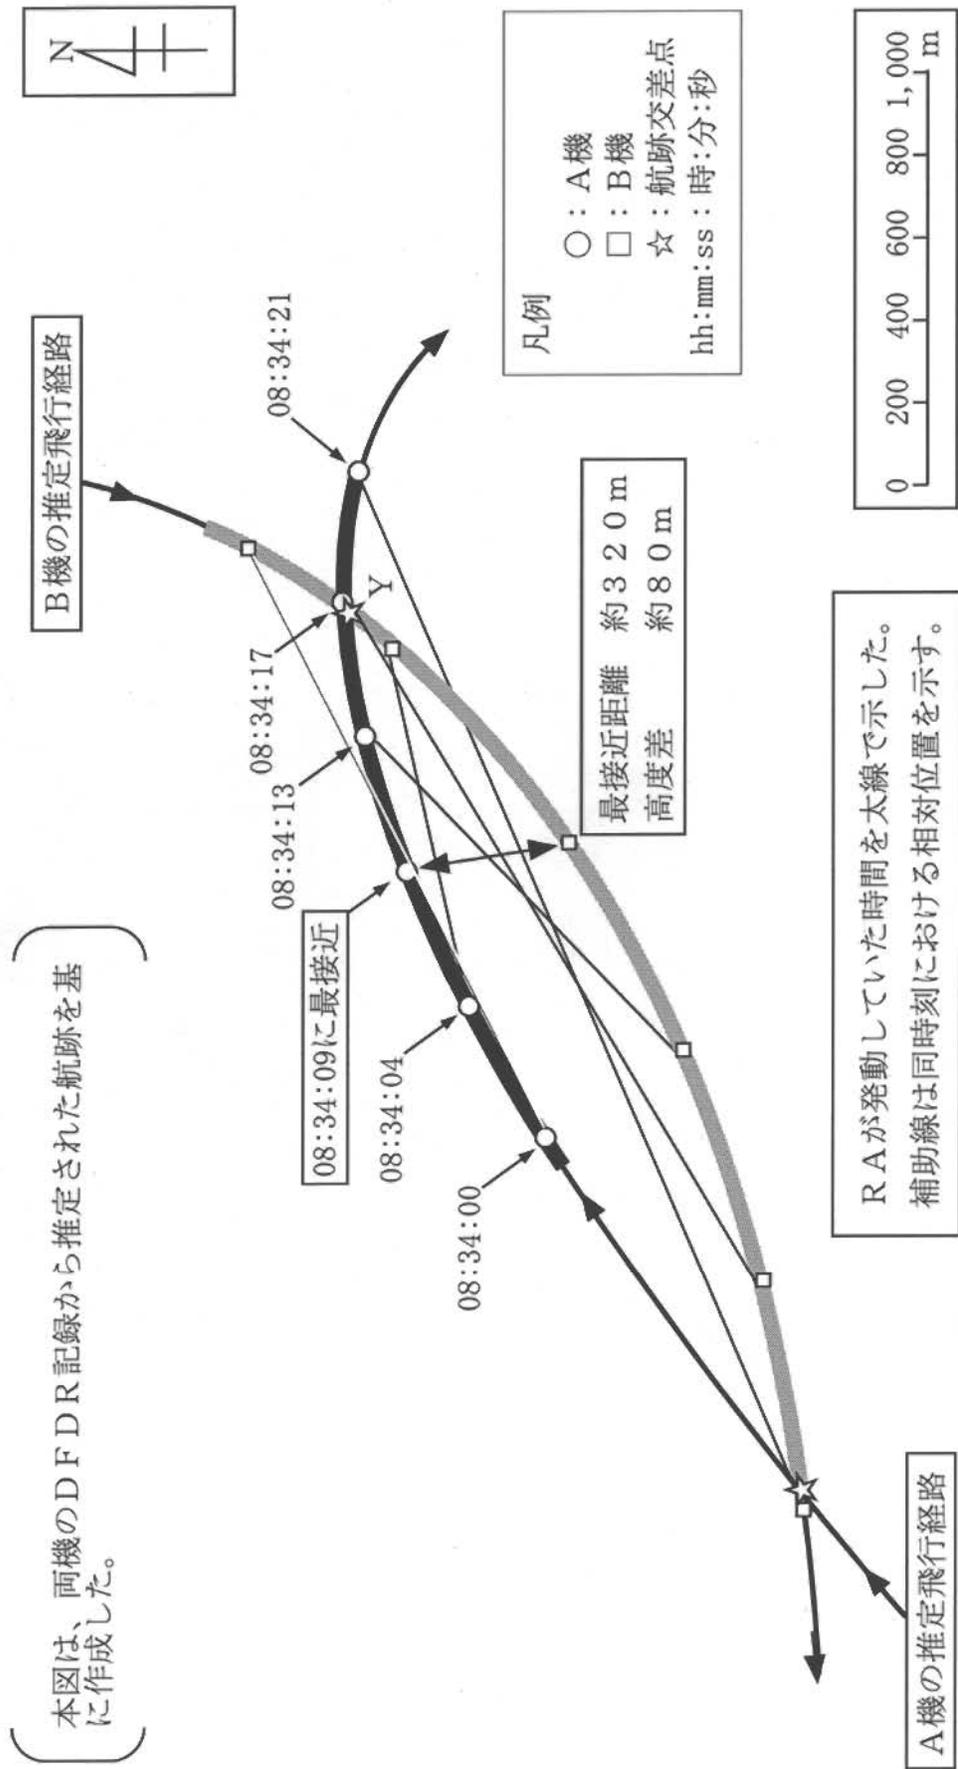
付図6 A機及びB機の接近状況

両機の回避操作中に航跡が交差した。A機とB機の航跡は付図1及び6のY点で最初交差するが、先にB機が同34分03秒ごろにY点を通過したものと考えられる。A機の通過はその約14秒後と考えられる。

両機のDFDR記録を基に解析すると、両機の最接近は08時34分09秒ごろで、相対距離は、斜め距離で約320m、高度差は約80mであったものと考えられる。このときA機は高度約1,190ftを右上昇旋回中で機首方位は064°、B機は高度約930ftを右水平旋回中で機首方位は230°であったものと考えられる。相対位置は、B機がA機の右斜め後方下方であったものと考えられる。

3.3で述べたように、両機が回避操作を行わず、RA作動から約44秒前の08時33分15秒における進路、速度で飛行した場合は、A機とB機の航跡が交差する点（付図1のX点）に両機が到達する時刻の間に約53秒の時間差があることから、両機は、衝突コース又はそれに近いコースにはなかったものと推定される。また、B機がA機からの進路変更要求に対して進路を変更してから最接近までの間については、両機がそのままの進路及び速度で飛行した場合は、A機とB機の航跡が交差する点（付図1及び6のY点）に両機が到達する時刻の間に約14秒の時間差があることから、この場合も、衝突コース又はそれに近いコースにはなかったものと推定される。このような両機の飛行状況からは、差し迫った衝突又は接触の危険性があったとは考えられず、本重大インシデントにおける両機の接近は、異常な接近ではなかったと判断される。
