# 航空重大インシデント調査報告書

I	個	人	所	属	J A 3 5 5 0						
II	旭	伸	航	空	株	式	会	社	所	属	J A 5 3 2 1
III	個	人	所	属	超軽量動力機

I 個人所属 JA3550

所 属 個人  
型 式 パイパー式PA-28-140型  
登録記号 JA3550  
発生日時 平成16年2月28日 16時47分ごろ  
発生場所 那覇空港

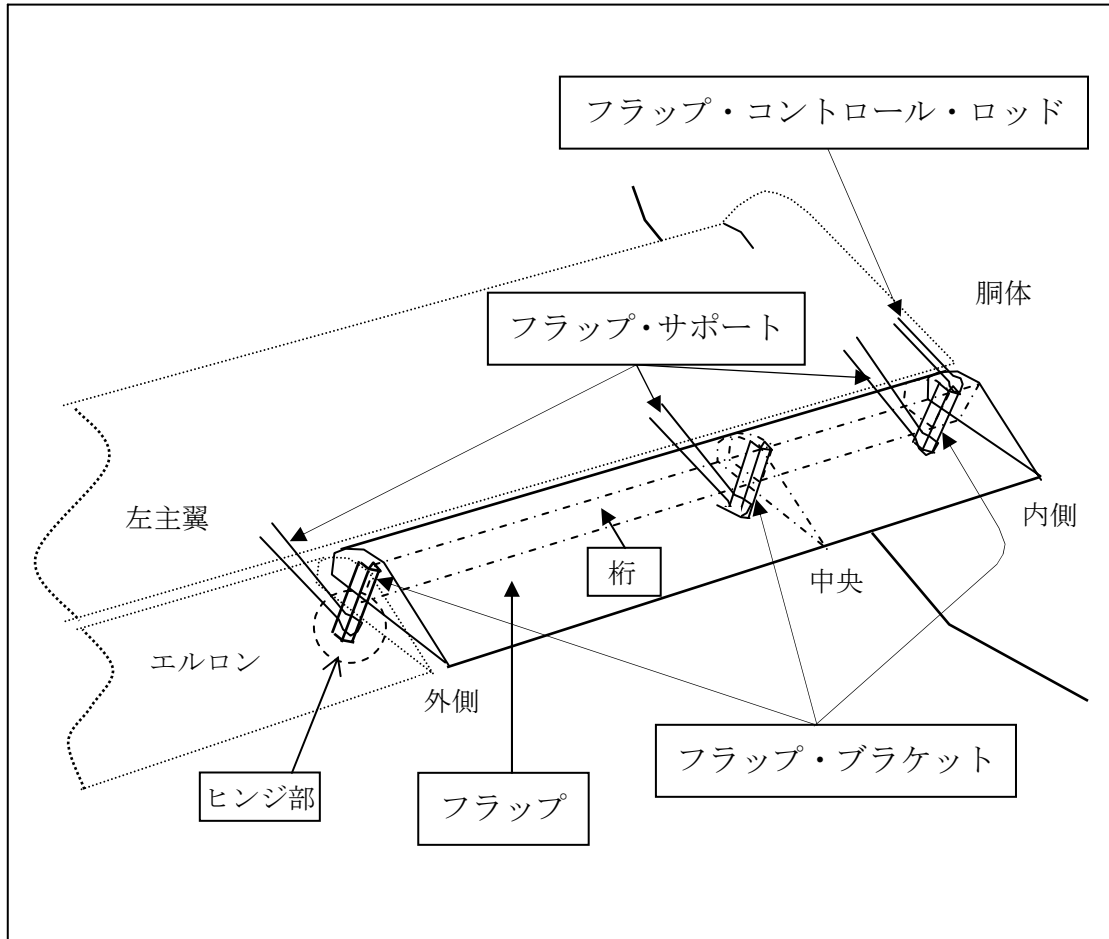
付図2 左フラップ概念図

左フラップを主翼に取り付けるための3ヶ所のフラップ・ブラケット（以下「ブラケット」という。）のうち、中央部と外側（翼端側）の2ヶ所のブラケットが左フラップから外れていた。左フラップは、内側（胴体側）の取付部を支点としてほぼ垂直になるように立ち、上部面に2ヶ所のしわが生じ、中央部が「く」の字に変形していた。

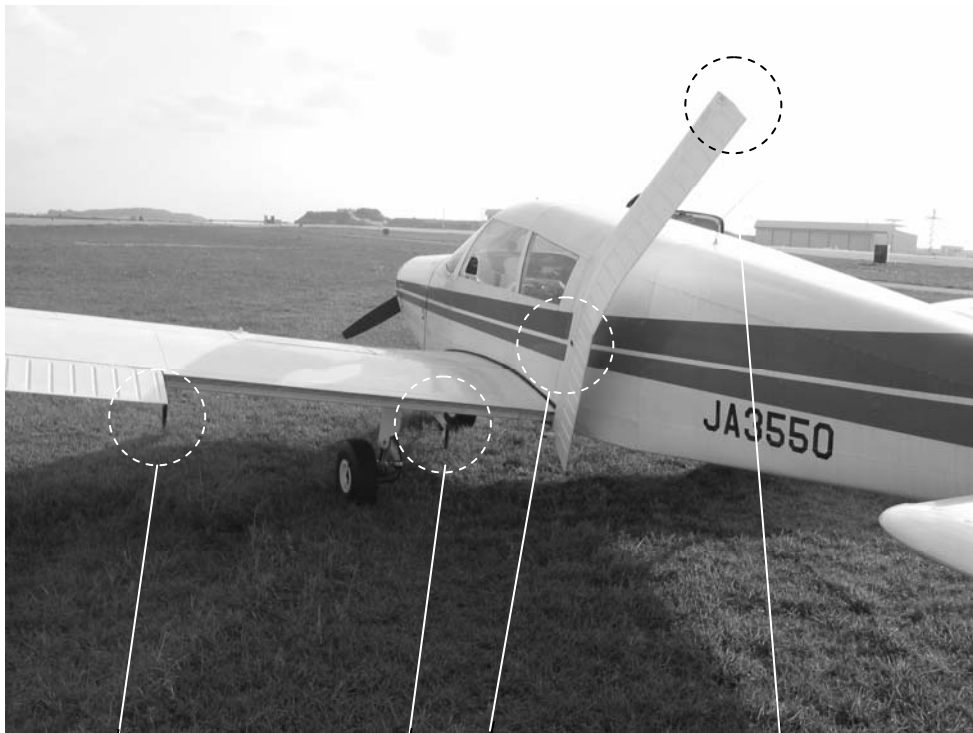
写真1 着陸直後の左フラップの状況

個人所属パイパー式PA-28-140型JA3550は、平成16年2月28日（土）、機長及び同乗者2名、計3名が搭乗し、慣熟飛行のため那覇空港を離陸した。慶良間諸島周辺及び同空港東側を飛行した後、同空港に着陸のための進入を開始し、フラップを着陸位置とした際、大きな音とともに左フラップが内側取付部を残して外れ、内側を支点としてほぼ垂直に立った状態となった。このため、同機の操縦に障害が生じ、同機は滑走路に着陸できず、16時47分ごろ、滑走路脇の草地に着陸した。

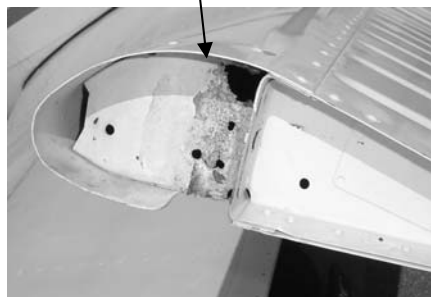
中央フラップ・ブラケット  
及びブラケット取付孔

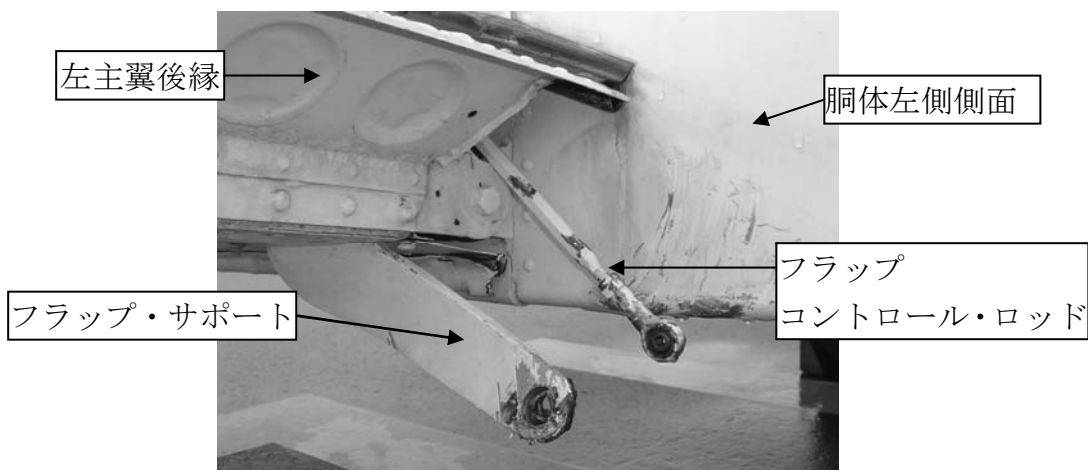
写真2 主翼側フラップ取付部

ブラケットを取り付ける主翼内側のフラップ・サポート及びフラップ・コントロール・ロッドが変形していた。

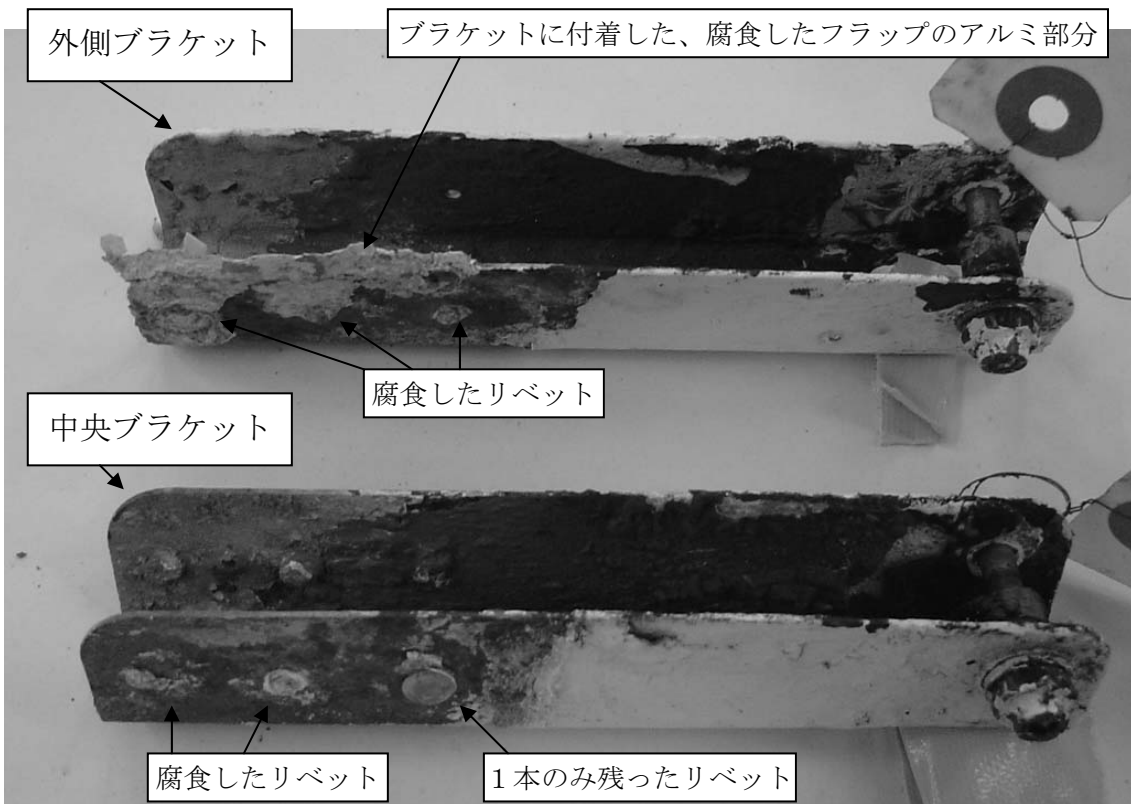
写真3 フラップ・ブラケット

ブラケットは、鉄製で、アルミ製のフラップ本体とリベットで結合されていた。外れた外側のブラケットは6本のリベットで、また、中央部のブラケットは9本のリベットで、それぞれフラップ本体に結合されていたが、これら15本のリベットのうち、14本については、リベット・ヘッドがなくなり、腐食がシャンク（リベットの軸部）まで達していた。ブラケットと接触していたフラップ部分は甚だしく腐食していた。

同機のフラップは、2.7.3(2)で述べたように、カドミウム・メッキを施す設計変更前に製造されていることから、この腐食は、高温多湿な潮風に長期間さらされたことにより進行が早まった電解腐食によるものと推定される。

ブラケットが左フラップから外れたことについては、経年変化と高温多湿な潮風に長時間さらされたことにより、ブラケット取付部に腐食が発生し、その箇所強度が失われたことによるものと推定される。
