航空重大インシデント調査報告書

I 個	人	所	属 超軽量動力機
II 個	人	所	属 自作航空機

平成17年 3 月 25 日

航空・鉄道事故調査委員会

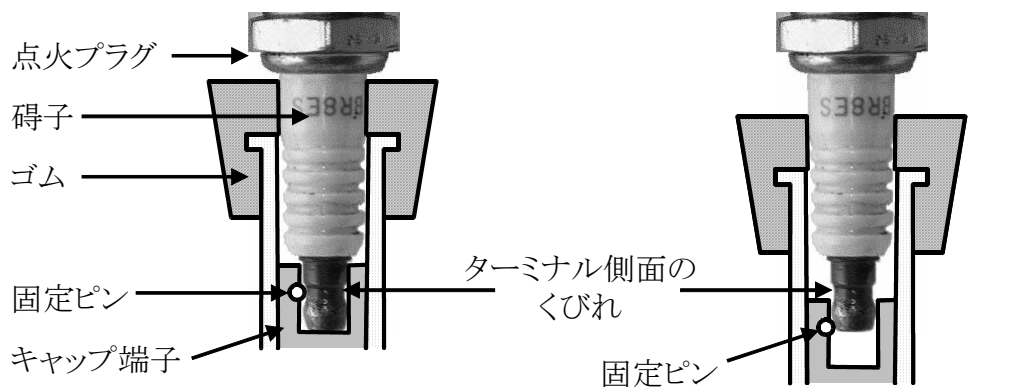
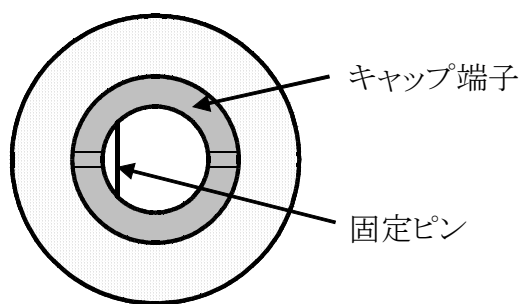
付図3 点火プラグ及びプラグ・キャップ

点火プラグにプラグ・キャップを装着する場合には、プラグ・キャップ内の固定ピンが点火プラグのターミナル頂部に接触した段階で、軽くいったん停止する感触を受ける。さらに強く押し込むことにより、点火プラグのターミナル側面のくびれ部分にこの固定ピンが入り、正しく装着される。

3.3 操縦者の口述及び機体等の調査結果から、本重大インシデント発生までエンジンが正常に作動していたと推定されることから、前方側のプラグ・キャップの固定ピンは、点火プラグのターミナル頂部に接触してはいたものの、ターミナル側面のくびれ部分に収まるようにプラグ・キャップが十分押し込まれた位置まで正しく装着されていない状態だったものと推定される。

プラグ・キャップが点火プラグから外れる方向に力が加わっている。プラグ・キャップが十分に押し込まれていなかった本件の場合には、プラグ・キャップのゴムと点火プラグの碍子との摩擦のみによってプラグ・キャップが留まっており、エンジンの振動や飛行中の風圧等により、プラグ・キャップが外れたものと推定される。

3.4 2.1に述べたように、操縦者は、飛行前点検において点火プラグ周りの点検を行っていたが、プラグ・キャップを軽く押しただけで点検を済ませていたものと推定される。飛行前点検時には、プラグ・キャップを押し込んで、正しく装着されていることを確認することが必要である。

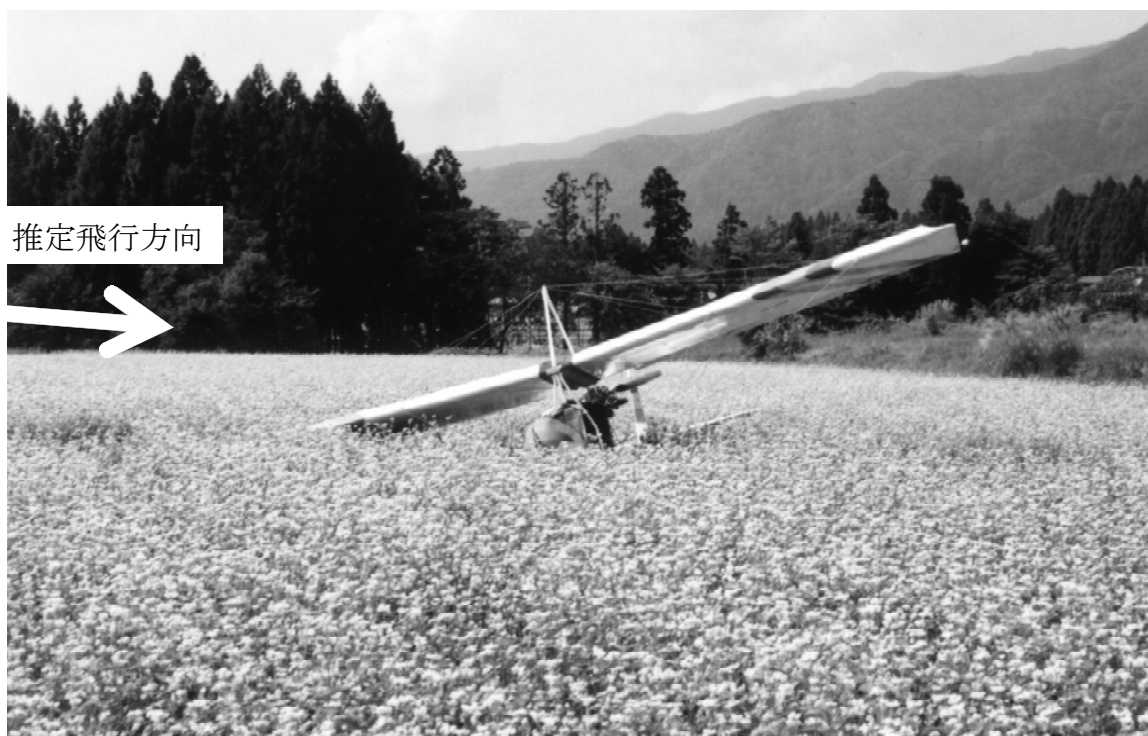
写真1 重大インシデント機

て飛行した。このときの高度は約700ft（約210m）で、徐々に高度が下がっていたので、操縦者は白鷹場外に引き返すことはできないと判断し、1～2分間適当な場所を探して、大きくゆっくり右旋回しながら、平地に見えた付近のそば畑に不時着した。不時着直前、同機は、ほぼ東から西に向かって低い高度で飛行しており、不時着場所手前にあった畦に当たって右脚を折損し、機首を右に振って停止した。

右主脚折損

本重大インシデントの発生地点は、白鷹場外の北約4km地点の上空、高度約700ftであった。不時着地点は、白鷹場外の北約3.7kmのそば畑で、高さ約1mの畦の段差に、着地の際、同機の右脚が当たった痕跡があり、機首をほぼ東北東に向けた状態で停止した。

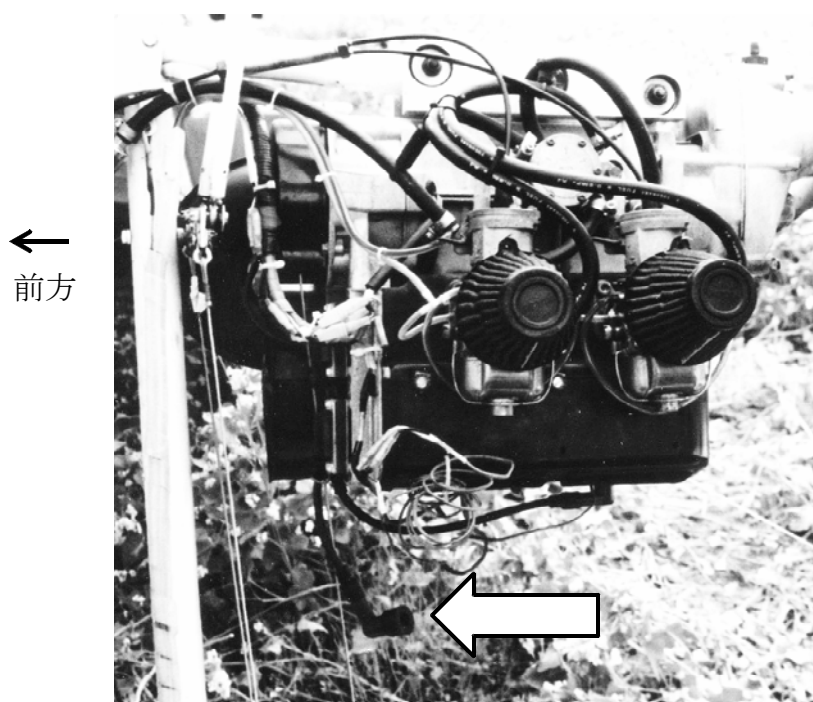
写真2 プラグ・キャップ（重大インシデント発生直後）

機体を確認したとき、エンジンの前方側のプラグ・キャップが、点火プラグから外れて垂れ下がっているのを発見した。

3.2 エンジンの出力が低下したことについては、2.1に述べたように、片方のシリンダー・ヘッド温度計の指示値が下がったこと、操縦者の口述及び2.9.2に述べた同機のエンジンの試運転結果から、前方側シリンダーの点火プラグからプラグ・キャップが外れたことにより、点火が行われなくなったためと推定される。

前方側シリンダー内で点火が行われなくなったことについては、操縦者が、前方側シリンダーの点火プラグにプラグ・キャップが十分に押し込まれた位置まで正しく装着されていることを確認しなかったため、エンジンの振動や飛行中の風圧等により、点火プラグからプラグ・キャップが外れたことによるものと推定される。

エンジン前方側の点火プラグから外れて
垂れ下がっていたプラグ・キャップ
