航空重大インシデント調査報告書

全日本空輸株式会社所属 JA8099

ノースウエスト航空会社所属 N645NW

(接 近)

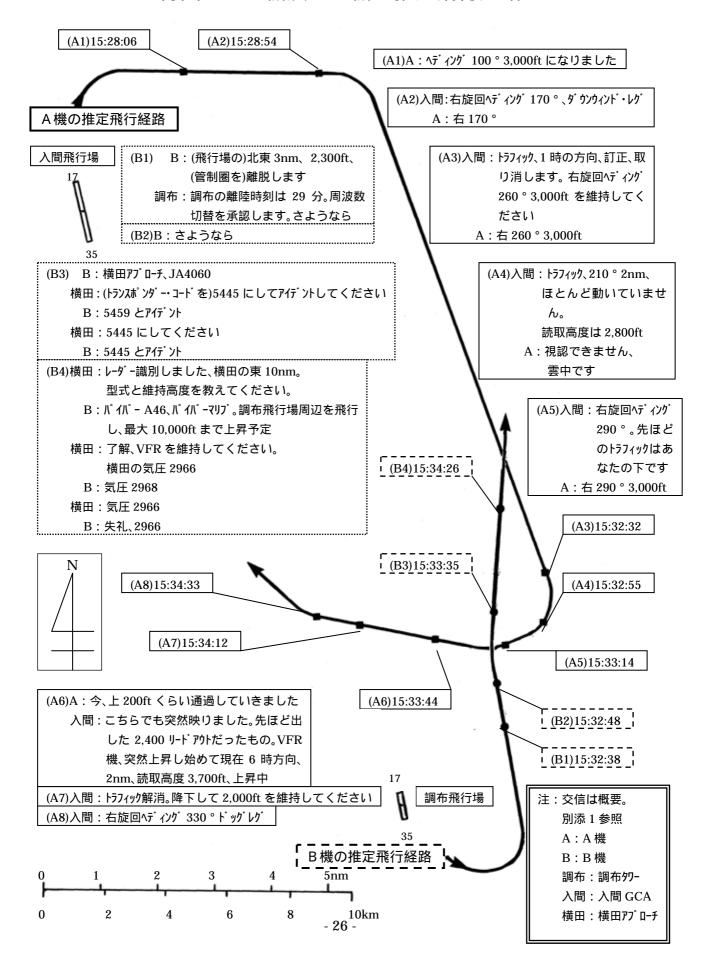
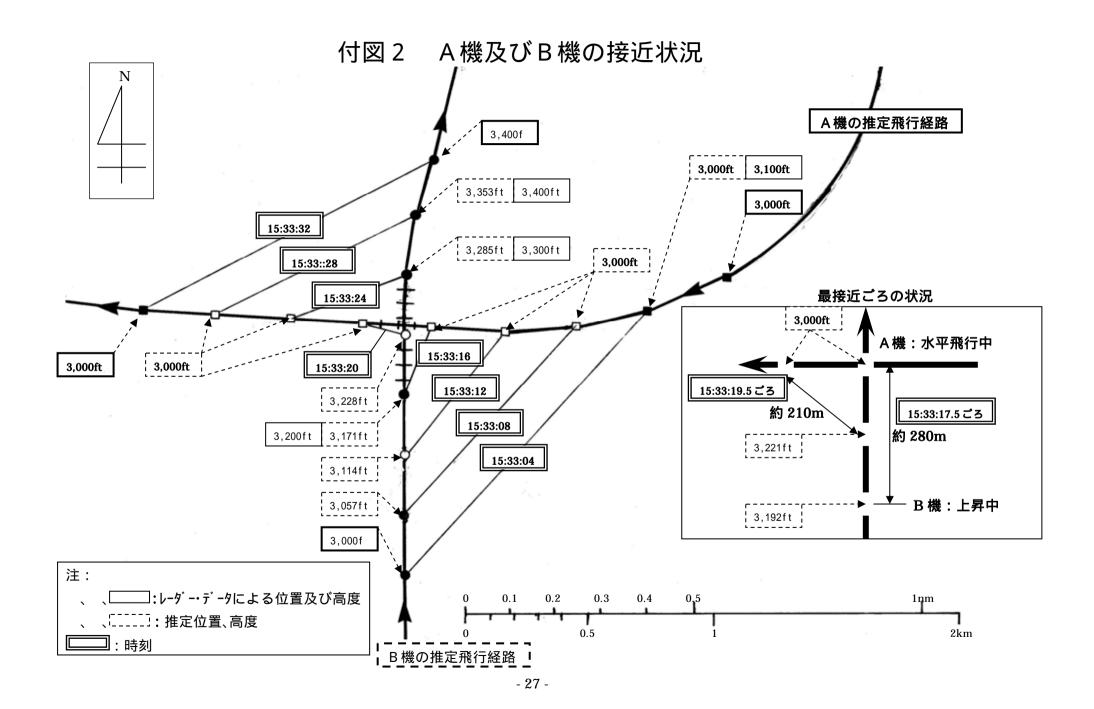
付図1 A機及びB機の推定飛行経路

両機の飛行経路が交差する前後において、付図2に示したように、レーダー記録に 両機のレーダー・ターゲットの欠落が見られたことについては、レーダー機器の方位 分解性能の限界によるものと考えられる。

付図2から読み取った最接近時のA機の高度は3,000ft、B機の推定高度は約3,200ft、高度差約200ft(約60m)である。

付図2から読み取った最接近時の水平距離は約210mである。

B機の機長の口述によれば、B機は、調布飛行場を離陸して高度10,000ftまで上昇する間、常時有視界気象状態を維持していた。3.2で述べたように、B機は雲の間隙を縫うように上昇飛行していたものと推定される。両機の最接近時ごろのB機の推定飛行高度は、付図2に示したように、両機の飛行経路が交差する直前の15時33分19.5秒では3,221ft、また、交差後の15時33分24秒では3,285ftであった。一方、A機の乗務員の口述によれば、このとき、A機は、高度3,000ftを維持して雲中又は雲頂をかすめて水平飛行していた。また、最接近時ごろにA機がB機を視認していることから、両機の飛行経路が交差する地点の近辺では、B機から下の雲までの高度差は両機の高度差と同程度であったと考えられる。これらのことから、両機の飛行経路が交差した地点におけるB機とその下方にあるA

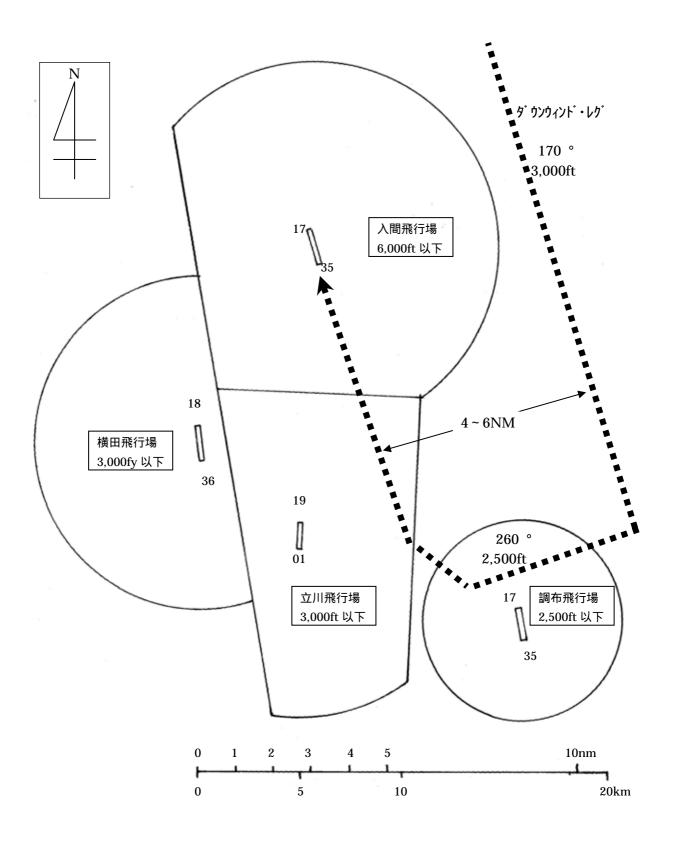
付図 5 入間飛行場滑走路 3 5 レーダー・パターンと 周辺飛行場の管制圏

上記(2)で述べたように、入間飛行場の滑走路35に進入するレーダー誘導機が当該レーダー・パターンのベース・レグの一部と重複する調布管制圏をその上限高度と同一であるベース・レグの設定高度2,500ftで通過する場合、入間GCAは調布管制圏通過に係る許可を個々に調布タワーから得る必要がなかったことから、調布管制圏通過機に係る飛行情報もまた結果として入間GCAから調布タワーに通報されていなかった。また、同協定第3項(1)の規定により、入間タワーは調布タワーに、航空交通に関する必要な事項を通報するものとされているが、調布管制圏を高度2,500ftで通過するレーダー誘導機については、同協定第2項(1)の規定により処理されることから、当該機に係る飛行情報もまた同協定第3項(1)の規定の対象となっておらず、入間タワーから調布タワーに通報されなかった。

他方、調布タワーが、入間GCAに対してA機のような調布管制圏通過を認めている中で、A機と競合する可能性のあるB機のような調布飛行場からの出発機による調布管制圏内の飛行がある場合であっても、B機に係る飛行情報は、調布タワーから入間タワーを経由して入間GCAへ通報されていなかった。

(4) 調布タワーと入間タワー、入間GCAとの連絡調整手段 調布タワーと入間タワーとの間の直通回線は、整備されていた。一方、調 布タワーと入間GCAとの間の直通回線は整備されておらず、調布タワーが 入間GCAと連絡調整する必要がある場合には、入間タワーを中継して実施 することとなっていた。

- 6.2 平成17年12月4日、調布空港事務所と入間基地は、飛行情報の相互通報をより綿密に実施するように同協定の改正を行い、これを同年12月5日から施行した。
- 6.3 平成18年1月25日、調布空港事務所は、調布管制圏を出入圏する航空機に対して、入間飛行場へ計器飛行方式により進入する航空機が調布飛行場周辺を高度2,500ft又はそれ以上で飛行するので、十分な注意を喚起する旨の航空情報(ノータム)を発行した。
