航空重大インシデント調査報告書

高 知 県 消 防 防 災 航 空 隊 所 属 J A 6 7 5 9

平成18年 5 月26日

航空・鉄道事故調査委員会

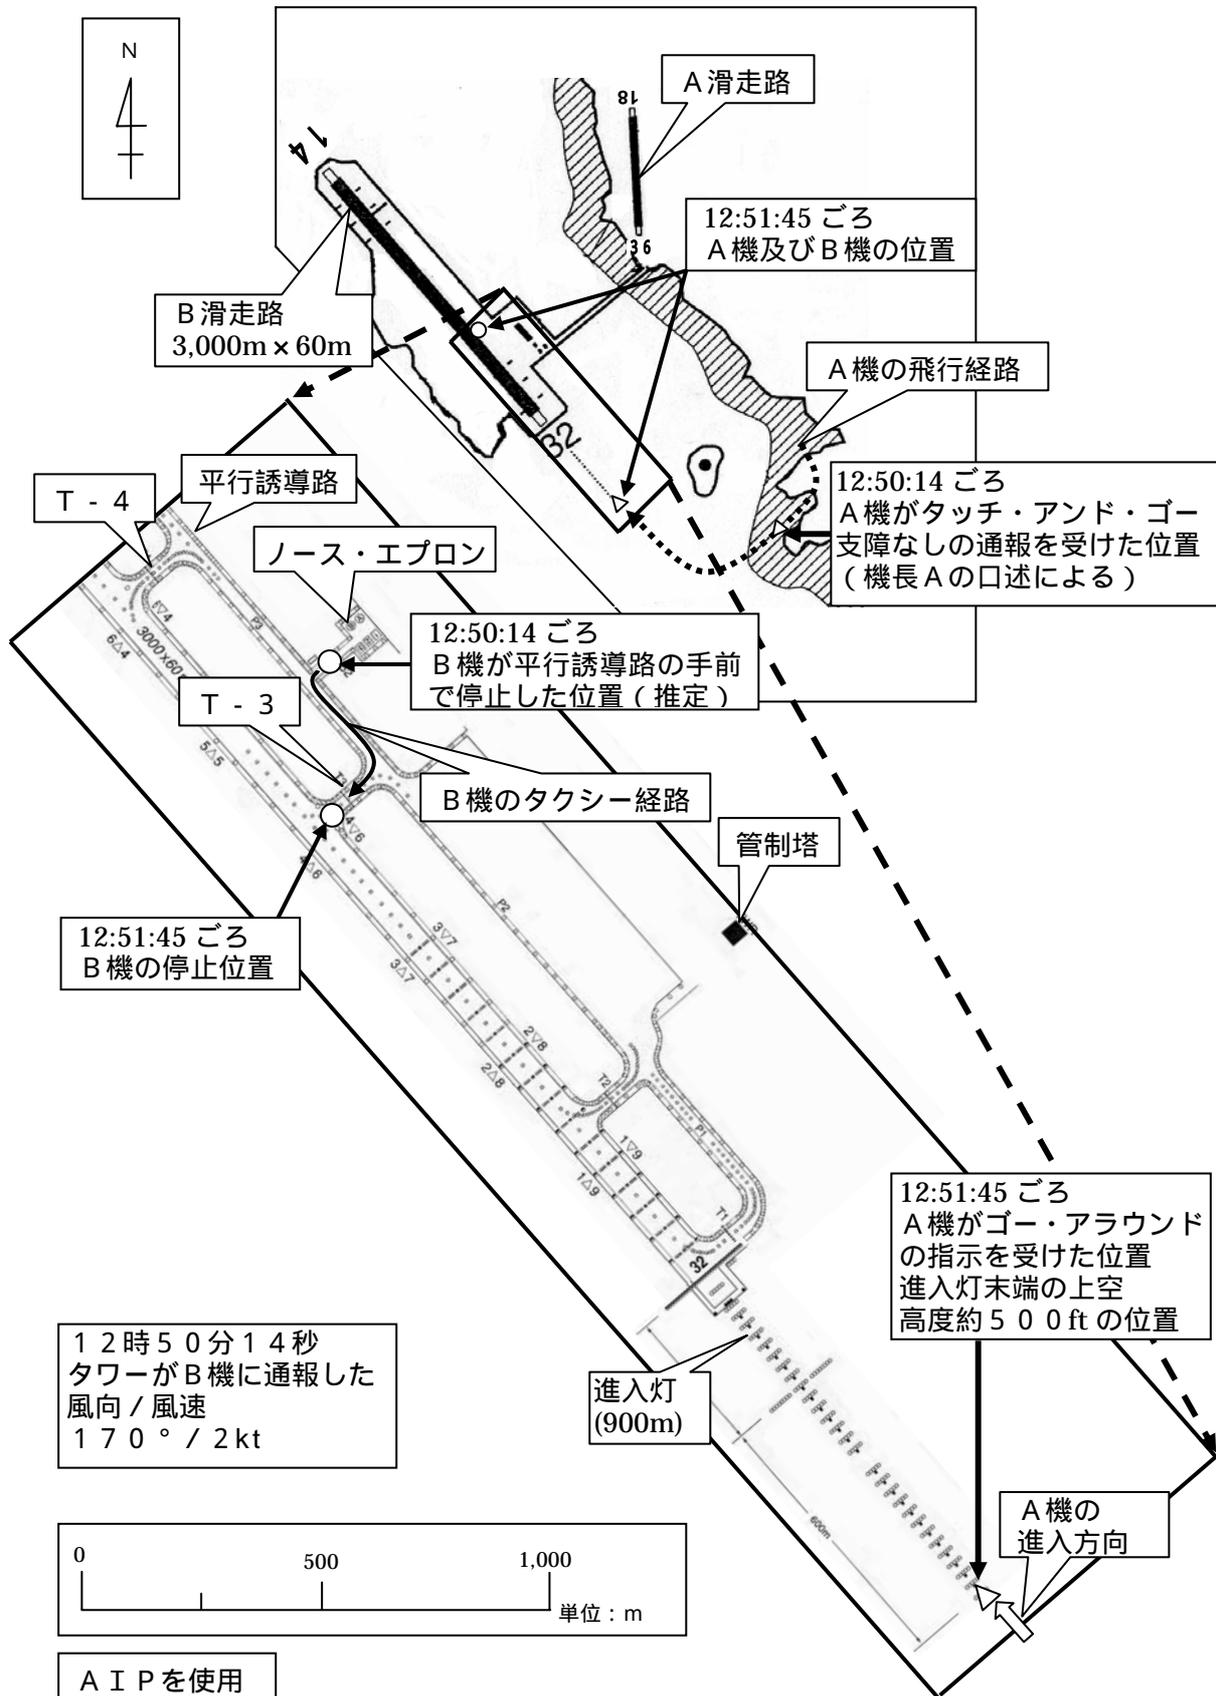
付図1 A機及びB機の推定飛行経路

また、B機は、同12秒ごろ、グラウンドからタクシーの指示を得て、同20秒ごろ、B滑走路32へのタクシーを開始した。その後、B機は、12時51分30秒ごろ、インターセクション・デパーチャーの要求をしないままT-3に進入し、同51分34秒ごろ、タワーと通信設定したが、T-3の停止位置標識で停止することなく、同標識を越えてB滑走路に進入し、同51分45秒ごろ、B滑走路境界付近で停止したものと推定される。この頃、A機は、B滑走路32へファイナル・アプローチ中であつたが、B機が、同滑走路を使用している状況となつたため、タワーからゴー・アラウンドを指示されたものと推定される。

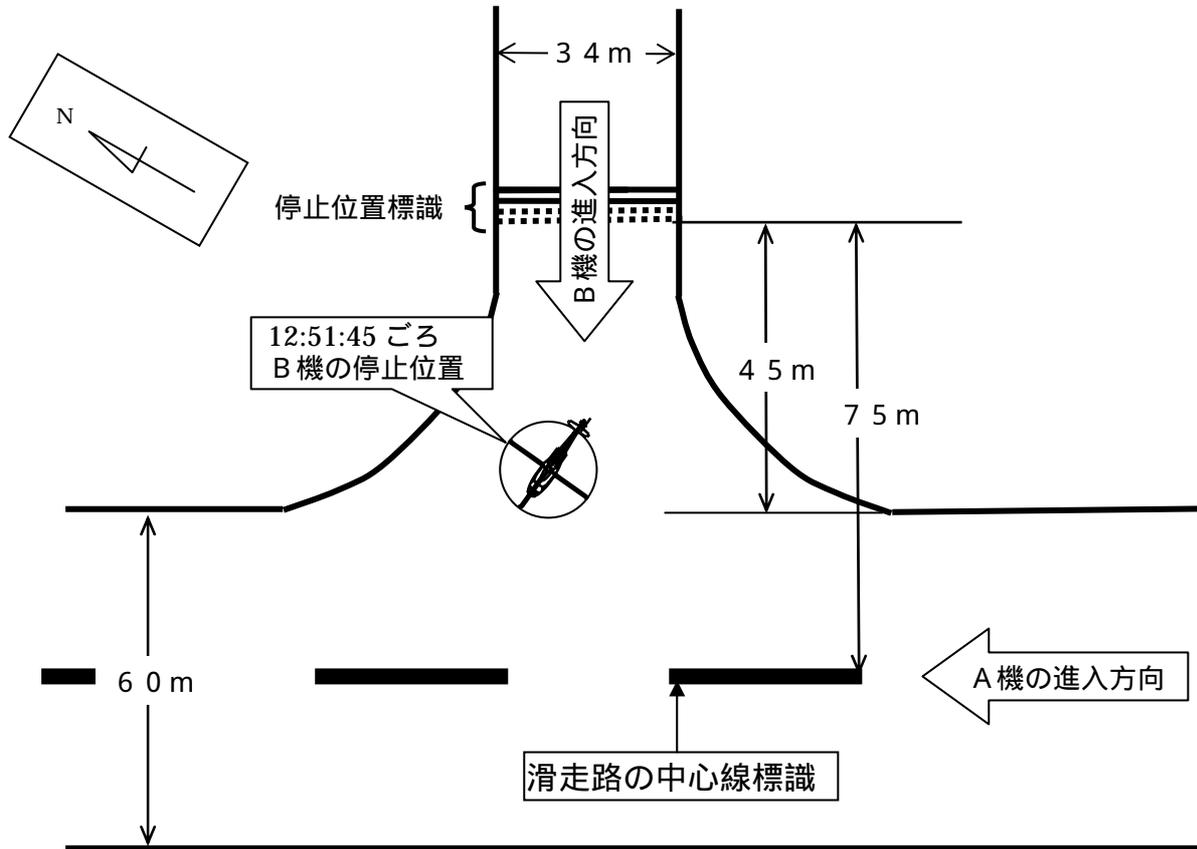
付図2 B機の停止位置（概略）

停止位置は、T-3からB滑走路32への丸い広がりのある所で、同滑走路の端にロータの先端がかかるくらいの、位置であったと記憶している。そのまま停止しているのが良いと思い停止していた。その後管制官の指示に従うつもりで停止していたが、離陸許可があったので、離陸後ライトターンし高知空港に向かった。

信設定するように指示した。B機は停止する様子もなく「ズルズル」という感じでT - 3の停止位置標識を越えて、そのままB滑走路32に入っていくように見えた。最終的にはB滑走路32の縁にローターの先端が少し出ていたと思う。

- (1) 長崎空港の B 滑走路は、長さ 3, 0 0 0 m、幅 6 0 m であり、T - 3 は、長さ 1 9 1. 5 m、幅 3 4 m で、停止位置標識は同滑走路の滑走路中心線標識から 7 5 m の位置に表示されている。また、B 滑走路 3 2 の進入灯は、同滑走路末端から長さ 9 0 0 m にわたり設置されている。
- (2) 重大インシデント発生場所は、長崎空港の T - 3 の停止位置標識から B 滑走路側へ約 4 5 m 前方の同滑走路境界付近で、B 機は機首を少し右方向にして停

本重大インシデントは、機長Bが、管制官の指示を正しく理解しないまま地上走行し、機器等の操作に意識が集中し、機外への注意が不十分となりT - 3の停止位置標識を越えたため、タッチ・アンド・ゴーの許可を得ていた進入降下中のA機が、タワーの指示によりゴー・アラウンドしなければならなくなったことにより発生したものと推定される。

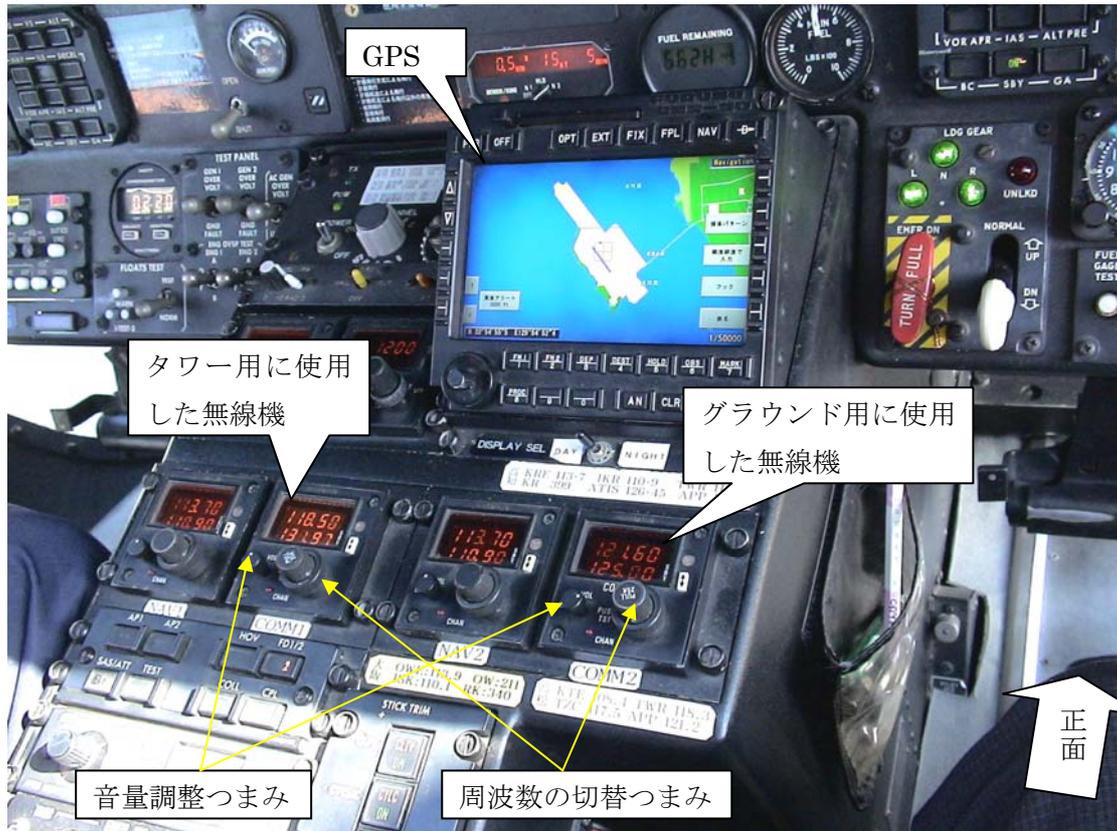
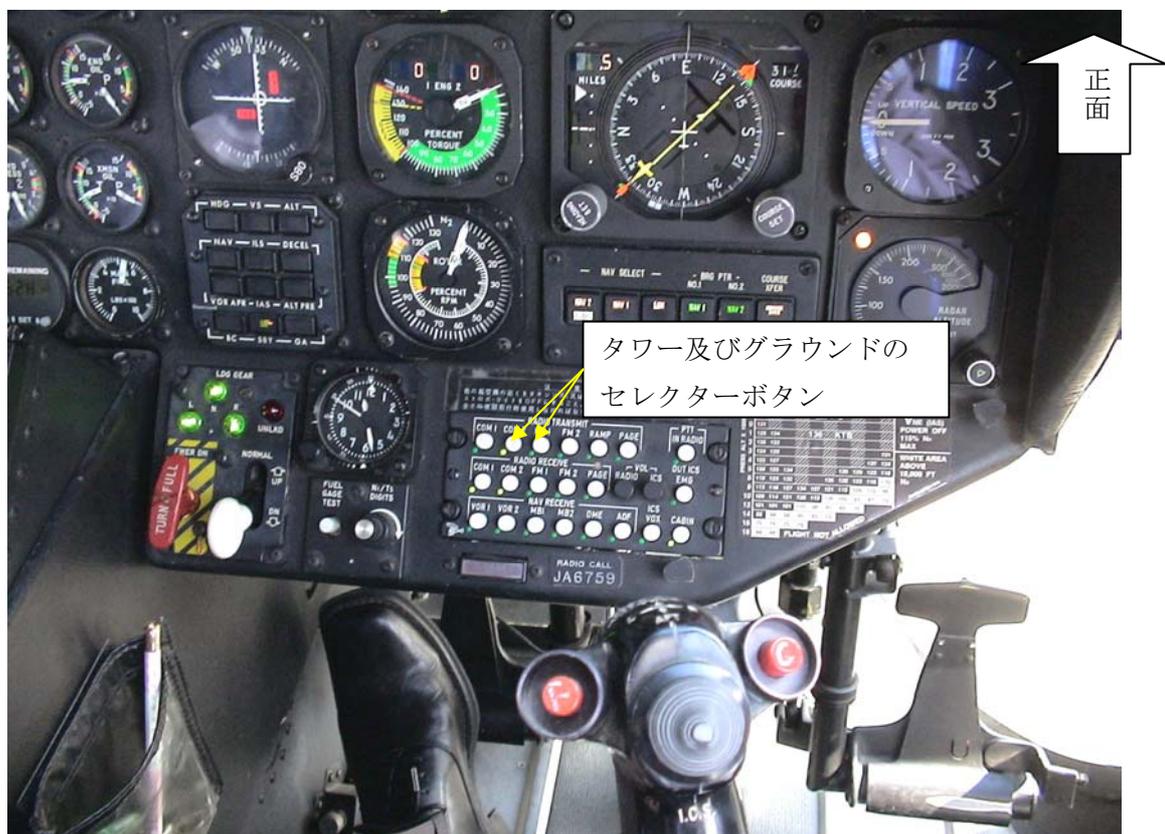
写真1 右席から見たB機の計器等の配置

グラウンドの音声が混同するといけないと思い、うつむきながらタワー用の無線機の音量を調整、また、離陸後の進行方向の確認のためGPSの画面を切り替えるなどの操作を行い、その画面等を見ていた。T-3へは、躊躇しつつ進入した。

2.1.2(2)に記述した機長Bの口述から、機長Bは、無線機及びGPSをうつむきながら操作していたため、B機の外部を時折監視しつつも、機外への注意が不十分であったことが考えられる。A機とB機は、3.4に記述した位置関係にあったが、機長Bは、停止位置標識で停止せずB滑走路32に進入し、A機に対して、タワーからゴー・アラウンドが指示されるまで、B機を停止させなかったものと推定される。

これらのことから、機長Bは、タクシー開始前に、航空機等の運航に必要な機器等の操作を終了すること、また、タクシー中に機器等を操作する必要がある場合には、運航上必要な最小限の操作にとどめることを徹底する必要がある。
