AI2006-6

航空重大インシデント調査報告書

個 人 所 属 JA4127

所 属 個人
型 式 パイパー式 P A - 4 6 - 3 5 0 P 型
登録記号 J A 4 1 2 7
発生日時 平成 1 8 年 5 月 1 日 1 4 時 4 0 分ごろ
発生場所 佐賀空港の東約 3 0 nm 付近上空

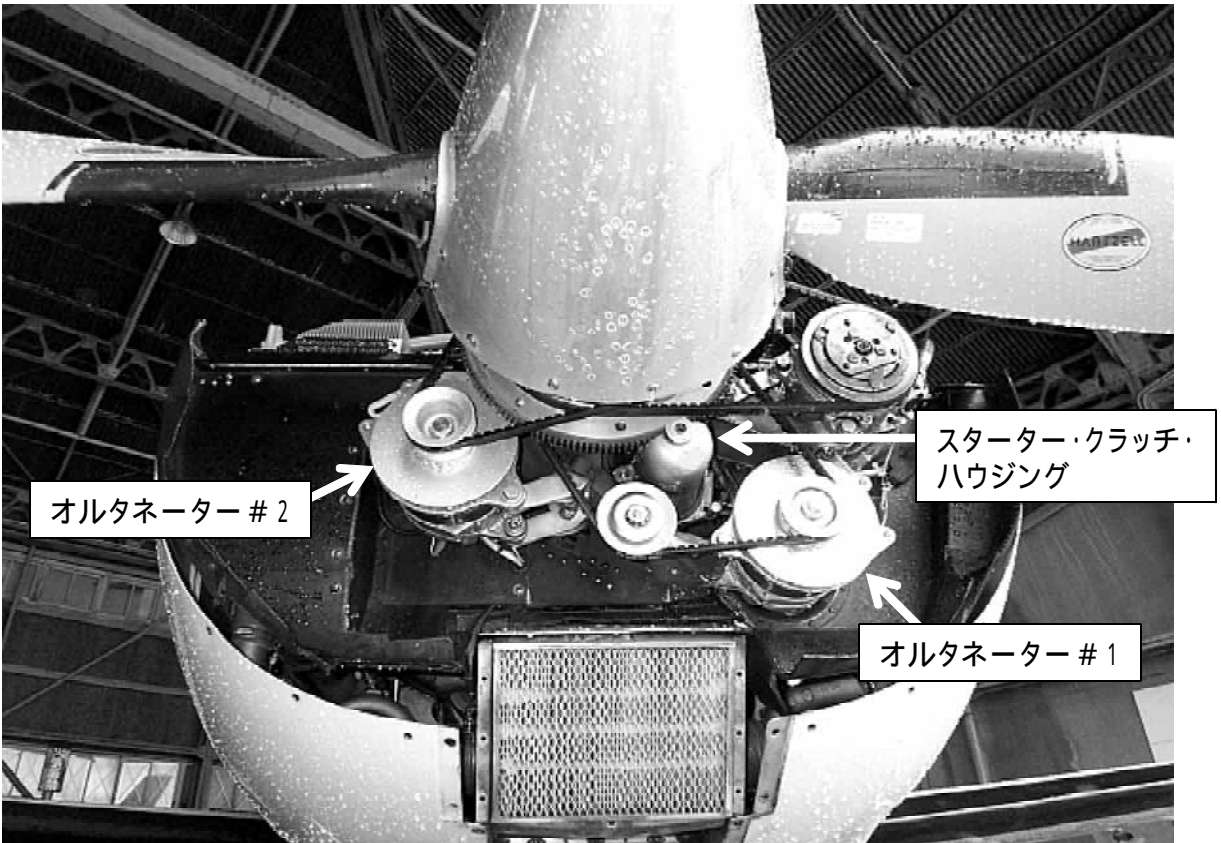
写真2 オルタネーターの配置

同機のオルタネーターの電気配線を点検したところ、両オルタネーターのアース・リードを一緒にスターター・クラッチ・ハウジング(以下「ハウジング」という。)に固定するボルトが外れており、平ワッシャー1枚がハウジングに密着した

状態で残っていたが、ナットや緩み止め用ワッシャー等は見当たらなかった。
(写真2、3、4参照)

3.6 同機にはオルタネーターを2個搭載しており、2.6.2に記述したとおり、1個のオルタネーターが故障しても残りの1個で必要最小限の発電量を賄えるようになっているが、両オルタネーターのアース・リードが共通のボルトでハウジングに固定されていたことから、このボルトが緩み又は外れると、両オルタネーターが同時に不作動となってしまう可能性がある。

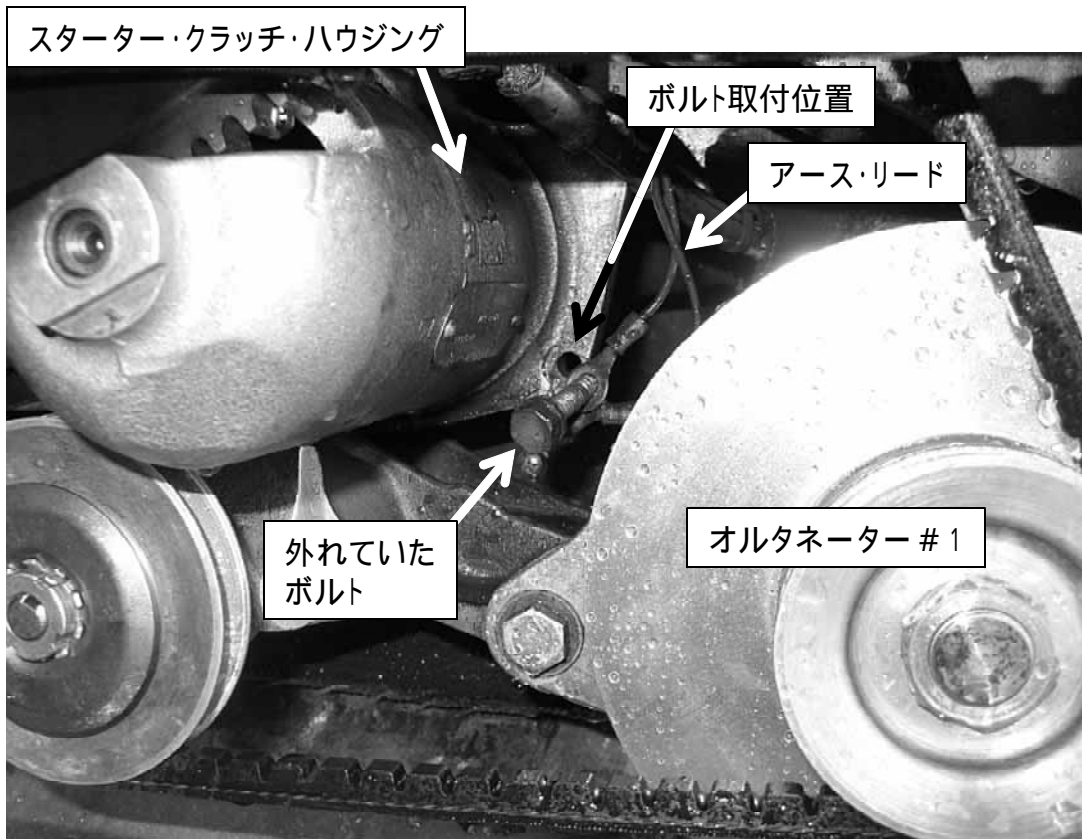
写真3 接地取り付け部

これらのことから、オルタネーター#2のアース・リード端子が、ボルトが緩んだ後もハウジングに密着した状態を継続していたものの、最終的にはハウジングから離れて接地がとれなくなり、両オルタネーターが不作動となったものと推定される。また、最初の機長報告があった3月11日の時点ですでにこのボルトが緩んでいたものと推定される。

2.1(1)に記述したとおり、本重大インシデント発生当日、飛行前点検時に機長が両オルタネーター電流計の指示値に異常がないことを確認したことから、その時点では、エンジンの振動等によりボルトの緩みは大きくなっていたものの、同機のオルタネーターの接地端子は通電していたものと推定される。しかし、同機が長崎空港を離陸して飛行中、緩んでいたボルトがハウジングから抜けて両オルタネーターの接地がとれなくなり、オルタネーターが2個とも不作動となったものと推定される。

2.1(2)に記述したとおり、本年2月のエンジン交換後本重大インシデント発生まで両オルタネーターのアース・リードを固定していた機体側のボルト・ナットには触っていなかったこと、及びエンジン交換後同機は約35時間しか飛行していなかったことから、エンジンを交換した際に整備士がボルト・ナットを十分に締め付けてハウジングに固定していなかったものと考えられる。

本重大インシデントは、同機が飛行中、2個のオルタネーターの接地端子を共通に固定していたボルトがエンジンの振動等により外れたため、両オルタネーター共に不作動となったことによるものと推定される。

ボルトが外れたことについては、本年2月に同機のエンジン交換を実施した際、整備士がこのボルトを十分に締め付けて固定していなかったことによるものと考えられる。

航空機の整備を行う整備士は、メンテナンス・マニュアル等に記載されていないような常識的な作業内容についても十分に注意を払い、一つ一つの作業を確実に進める必要がある。

また、2.1(2)に記述したとおり、整備会社の整備士は、繰り返し発生する同機の不具合に対する処置が十分ではなかったものと推定される。繰り返し発生する不具合に対しては、発生の都度取った整備処置と発生する現象との関係を十分に検討し、確実な再発防止策が講じられるよう措置する必要がある。
