# 航空重大インシデント調査報告書

II 個人所 属 JA4159

所 属 個人  
型 式 ビーチクラフト式A36型  
登録記号 JA4159  
発生日時 平成18年11月10日 14時15分ごろ  
発生場所 名古屋飛行場滑走路上

平成19年5月11日

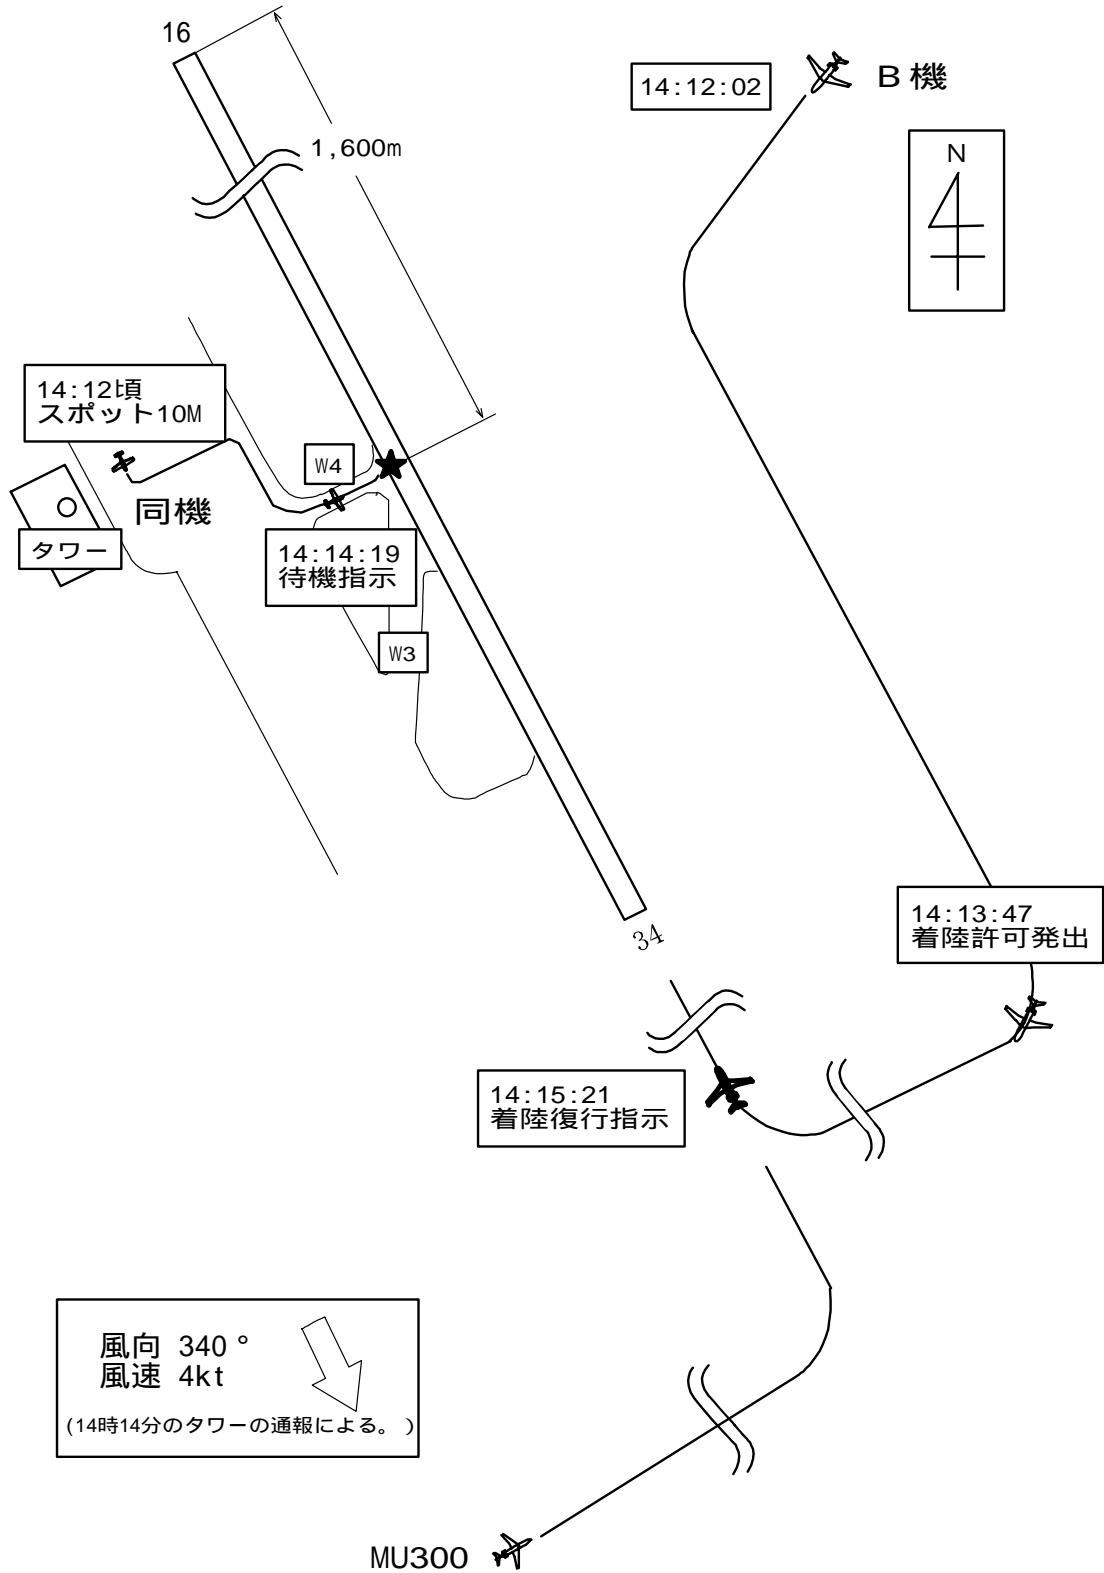
# 付図1 重大インシデント発生状況見取図

本重大インシデントの発生場所は、同飛行場の滑走路(北緯35度15分11秒、東経136度55分30秒)で、発生時刻は、14時15分ごろであった。

管制交信記録及びレーダー航跡記録によれば、最終進入中のB機が、着陸復行を指示された地点から、離陸許可を待っていた滑走路上の同機が進入した位置までの距離は、1.8 nmであり、B機がその時の推定速度140 ktを維持したとすれば、その距離を飛行するのに要する時間は46秒と推算される。

本重大インシデントは、同機が離陸のため誘導路W4で待機中に、出発予定を知らせる管制員からの情報を、急いで出発準備せよという指示と聞き違えて滑走路に進入したため、既に着陸許可を受けて最終進入中であった到着機が、タワーの指示によって着陸復行を行ったことにより発生したものと推定される。
