航空重大インシデント調査報告書

I 長崎県警察本部所属 JA6114

所 属 長崎県警察本部
型 式 ベル式206L-3型(回転翼航空機)
登録記号 JA6114
発生日時 (1) インシデントA 平成16年7月15日 11時09分ごろ
(2) インシデントB 平成16年9月20日 13時53分ごろ
発生場所 (1) インシデントA 栃木県河内郡上河内町
(2) インシデントB 宇都宮飛行場

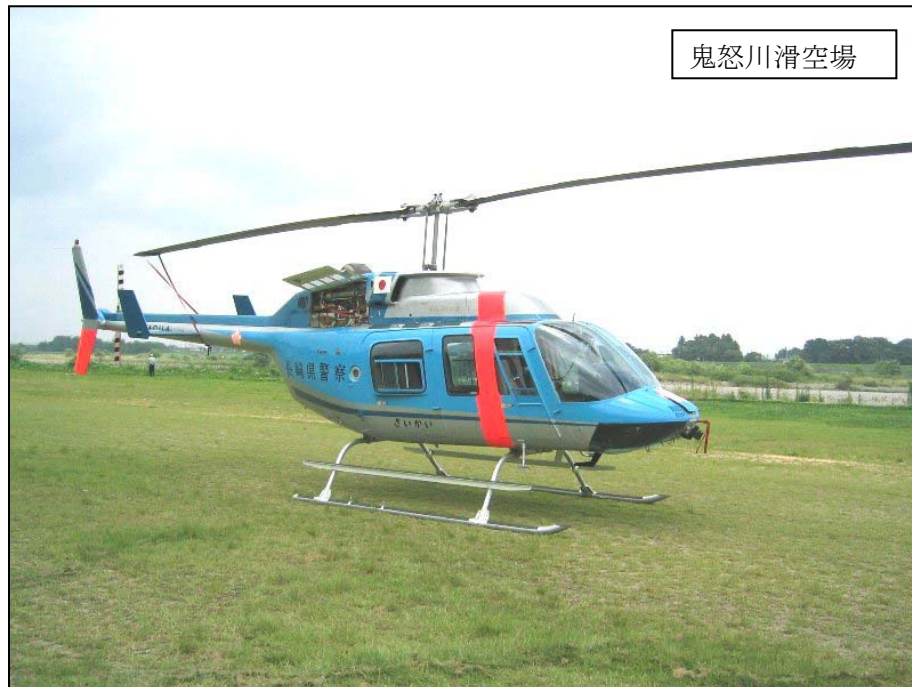
写真1 重大インシデント機 (1)

2.5.1 インシデントAの発生地点は、鬼怒川滑空場の北西約1kmの上空、高度約2,800ftであった。不時着地点は、栃木県河内郡上河内町内の鬼怒川河川敷にある鬼怒川滑空場の滑走路(長さ600m、幅25m、路面は非舗装、転圧)上、南側滑走路末端から約50m内側(北側)付近(氏家大橋の南約1.1km付近)であった。

同機は、機首を滑走路とほぼ平行に南に向けて停止していた。

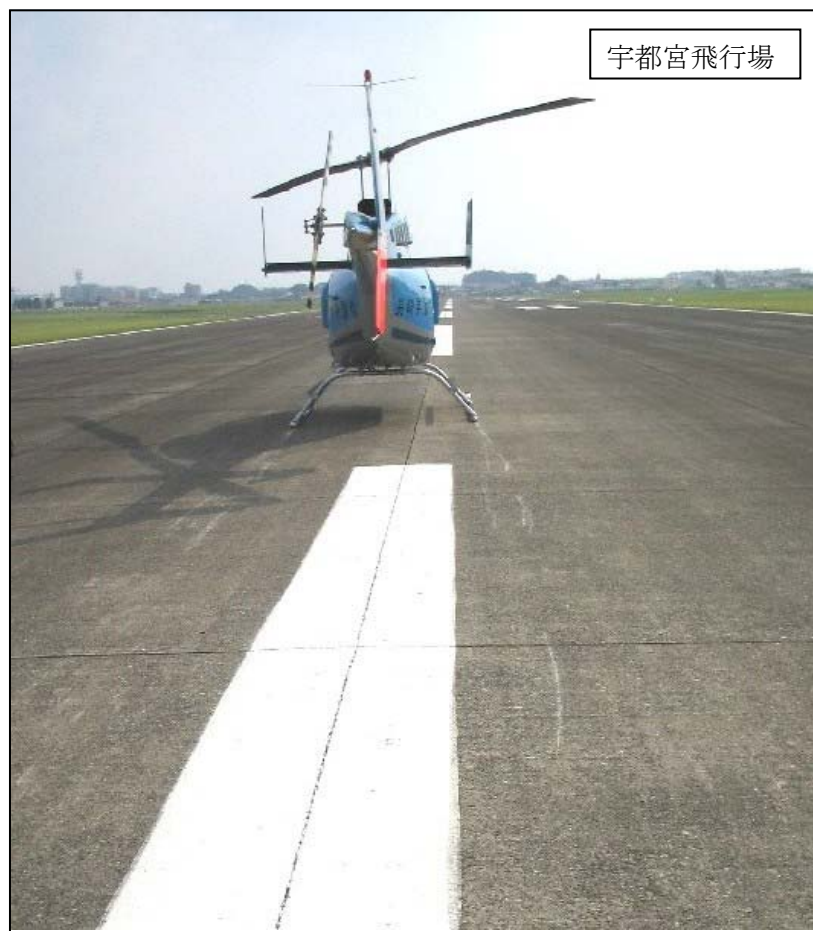
写真2 重大インシデント機 (2)

2.5.2 インシデントBの発生地点は、宇都宮飛行場の滑走路上空、高度約1,000ftであった。緊急着陸した地点は、宇都宮飛行場の滑走路(長さ1,700m、幅45m)の滑走路南側末端から北側約350m付近の滑走路中心線上であった。

同機は、機首を滑走路と平行に南に向けて停止していた。
