航空重大インシデント調査報告書

平成19年11月30日

Ⅱ エアーニッポン株式会社所属 JA8596

所 属 エアーニッポン株式会社
型 式 ボーイング式737-500型
登録記号 JA8596
発生日時 平成18年11月20日 21時16分ごろ
発生場所 新千歳空港

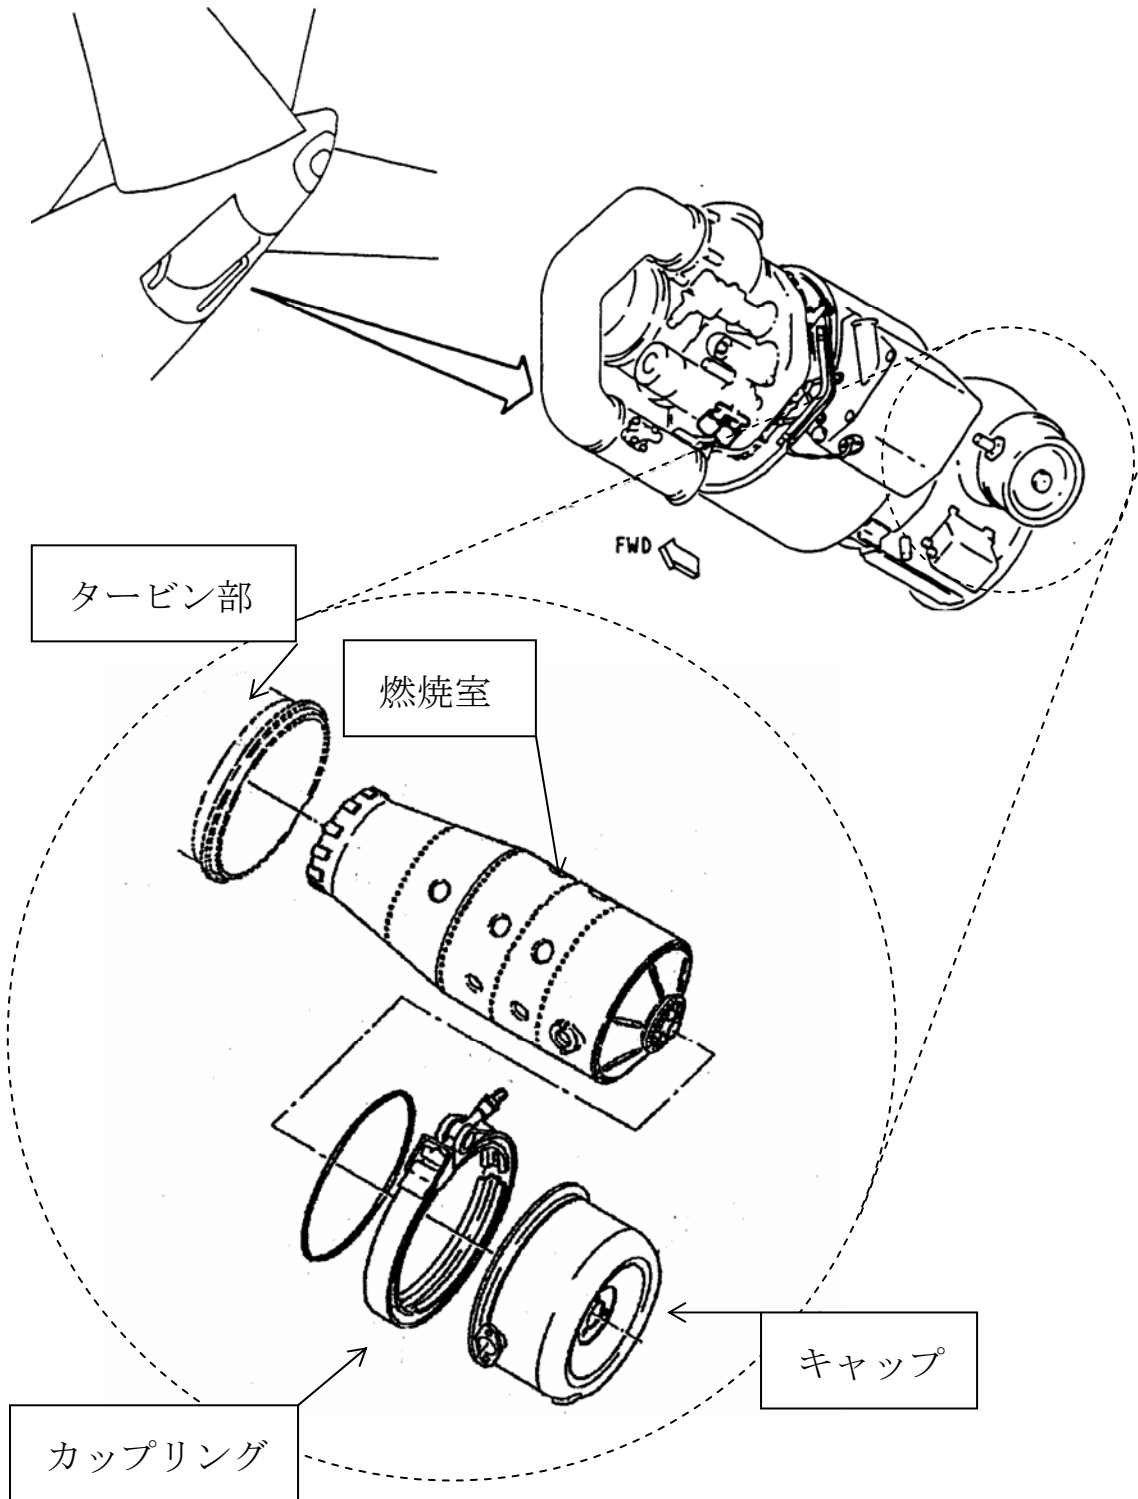
付図 3 APU 燃焼室

胴体の尾部に、上側と下側のチタニウム製防火覆いで防火区域が形成されている。この防火区域にあるAPUのタービン部に、キャップに結合された燃焼室が斜め上向きに挿入されているが、キャップのフランジをAPUタービン部に固定するカップリングが破断して、キャップは外れて燃焼室と共に下方にずれていた。同キャップは燃料ホース及び点火系統の導線でAPU胴体部と繋がったままで、これらにより、落下することなく下方にずれた位置に止まっていた。

直径約22cmのフランジの円周を締め付ける、18-8ステンレス製幅約22mm、厚さ約1mmのベルト状のカップリングは、締め付け金具を取り付けるため、両端が折り返されて各4箇所ですポット溶接^{*1}されている。スポット溶接部を含む一箇所で破断していた。

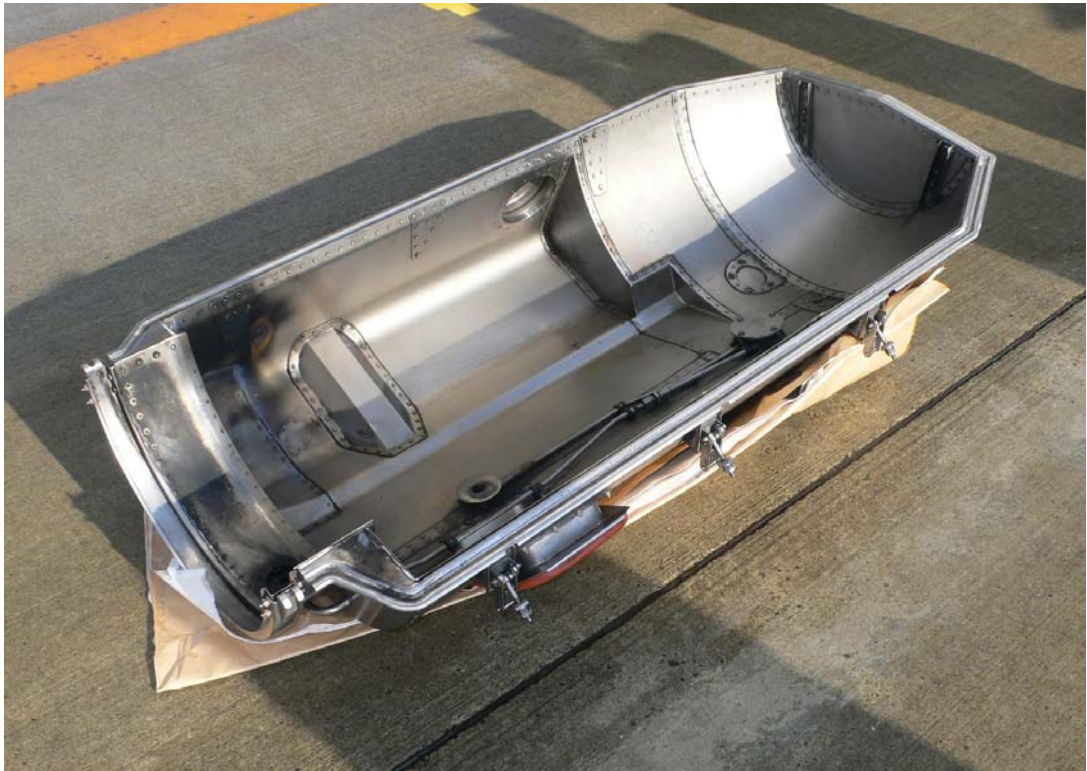
写真3 APU下側防火覆い

下側防火覆いの内側で、キャップが外れた位置の周囲及び同位置至近に配管されていた燃料ホースの一部に、煤の付着による黒色の箇所及び熱によるものと認められる変色箇所があった。

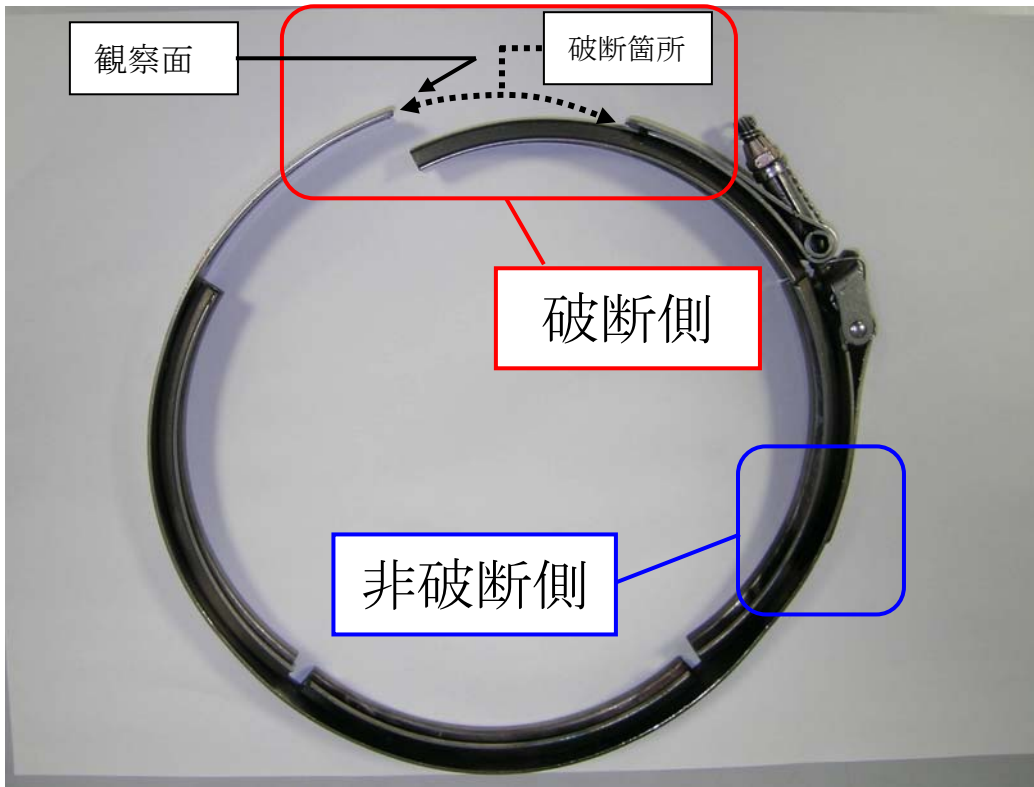
写真5 カップリング

き裂の発生原因は、溶接時の状況を確認できなかったことから特定することはできなかったが、発生箇所及び経緯については、2.14に述べた破面の観察から、き裂はスポット溶接部周囲に発生し、進展は振幅が異なる繰り返し荷重によるものと考え

られること、また、熱を帯びた形跡があることから、スポット溶接部近くで発生したき裂が長期にわたって進展し、破断に至ったものと推定される。

- (1) 同社は当航空重大インシデントの発生後、他機に装備されている同型式APUのカップリング27個の全てを交換した。取り卸ろしたカップリングについて、蛍光浸透探傷法による非破壊検査を実施したが、異常は認められなかった。
- (2) 同社は整備会社との協議により、平成19年2月5日より5,000時間毎のAPUのオーバーホールの際には、同型カップリングに対して蛍光浸透探傷法を用いた非破壊検査を行うこととした。

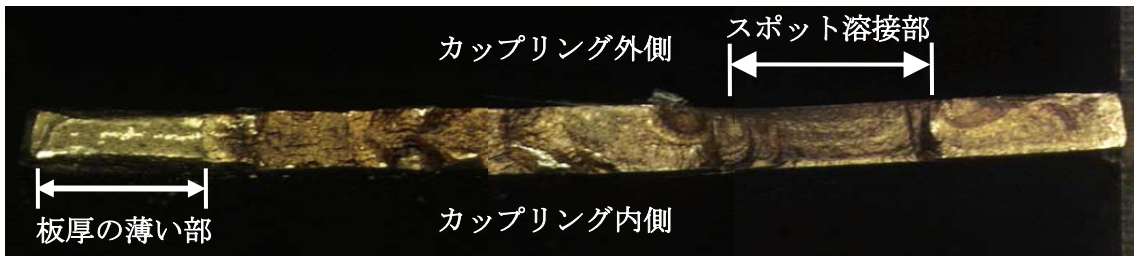
写真6 CCDカメラによる破面観察

カップリング外側のスポット溶接部両脇近くを中心とした縞模様が見られ、縞模様の広がる方向にき裂が進展したと考えられる。溶接部及びその近傍において、破面の色に違いが見られることから破壊は一度の負荷により生じたものでないと認められる。また、溶接部から遠い側は、板厚が薄くなっていることから塑性変形を伴っていると考えられ、最終破壊により生じた破面部であると認められる。破面中央から板厚の薄い部にかけては、板厚減少は見られないが、破面の凹凸が激しい。よって、スポット溶接部周囲にき裂が発生し、これを起点としてき裂は進展し、最終破壊に至ったと推定される。

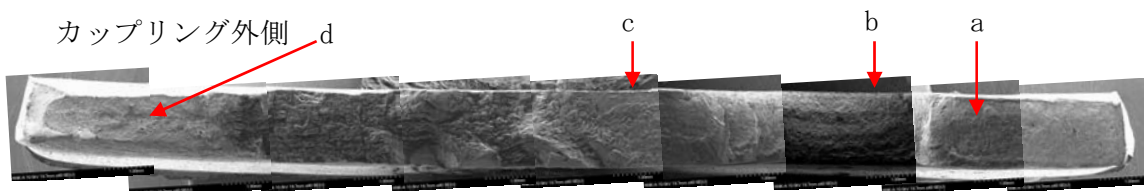
写真7 SEMによる観察

破面の4箇所(以下それぞれをa～d部という。)の部位について高倍率で様相を観察した。

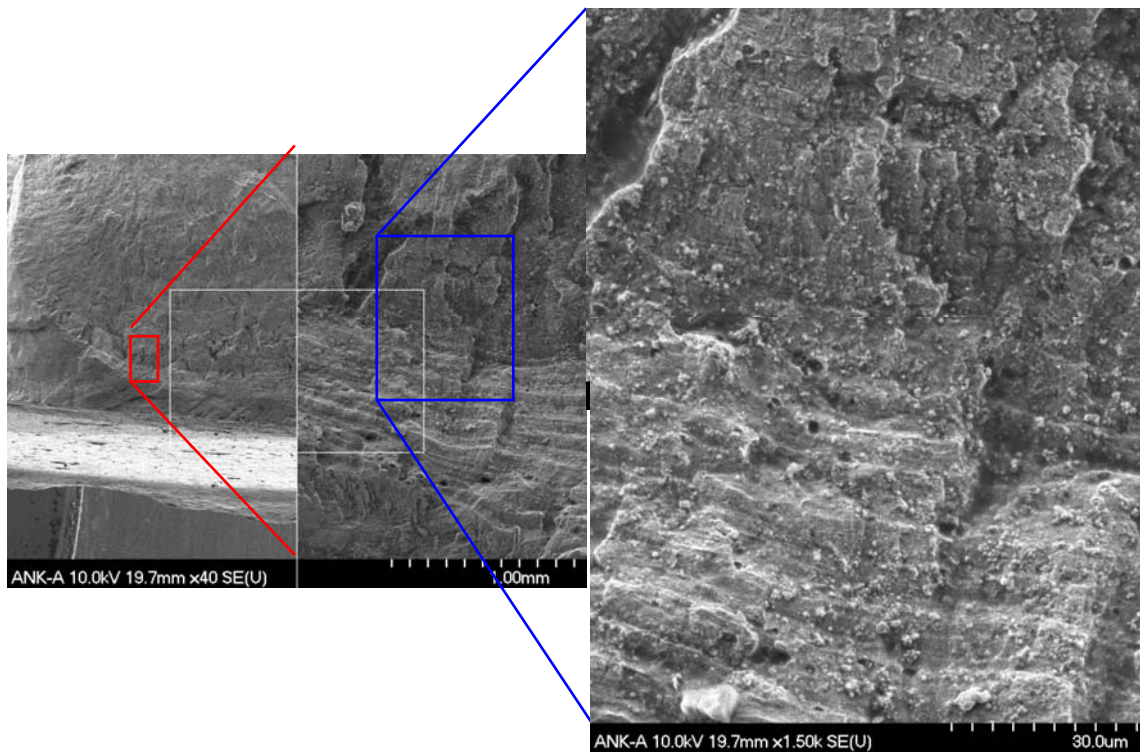
写真8 a部詳細

疲労によって破面上に形成される縞状の模様が見られる。CCD観察によりスポット溶接部周囲のき裂発生後にき裂が進展したと認められた部位であり、これらのピッチは必ずしも均一でないことから、破断したカップリングに作用した荷重は振幅が異なる繰り返し荷重と考えられる。

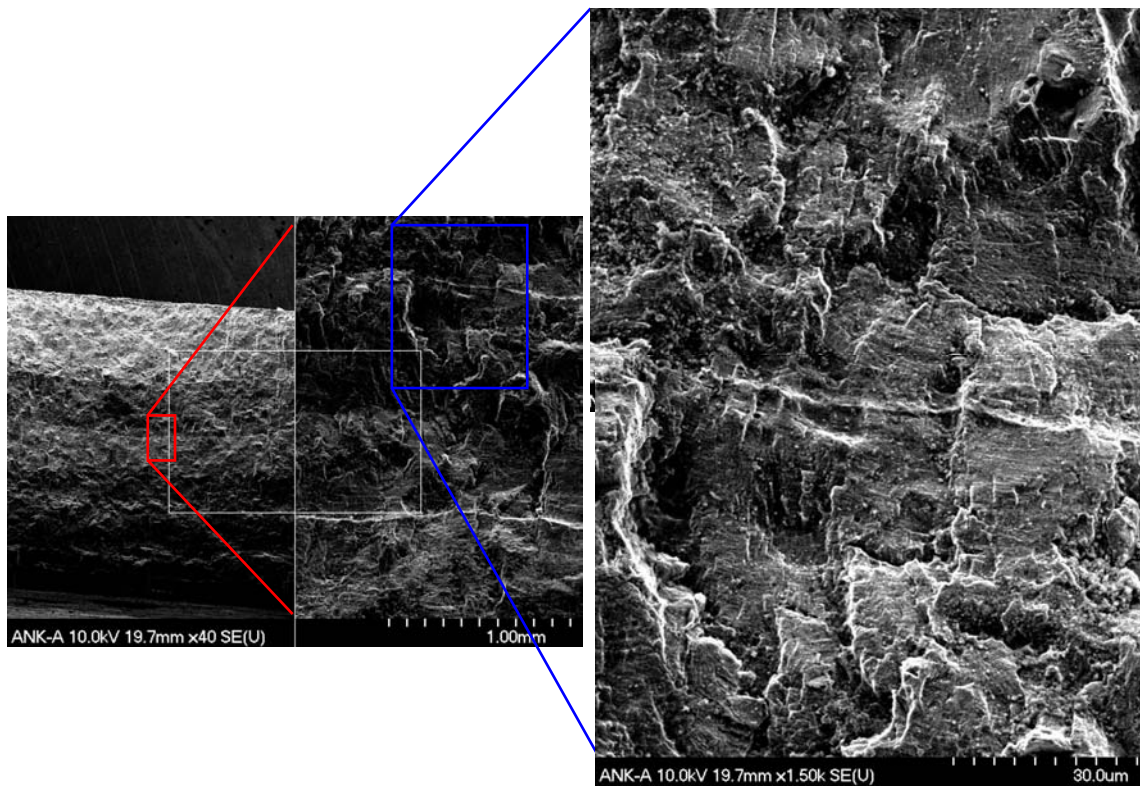
写真9 b部詳細

スポット溶接部の破面であり、ここにも縞状の模様が見られ、繰り返し荷重によるものと考えられる。

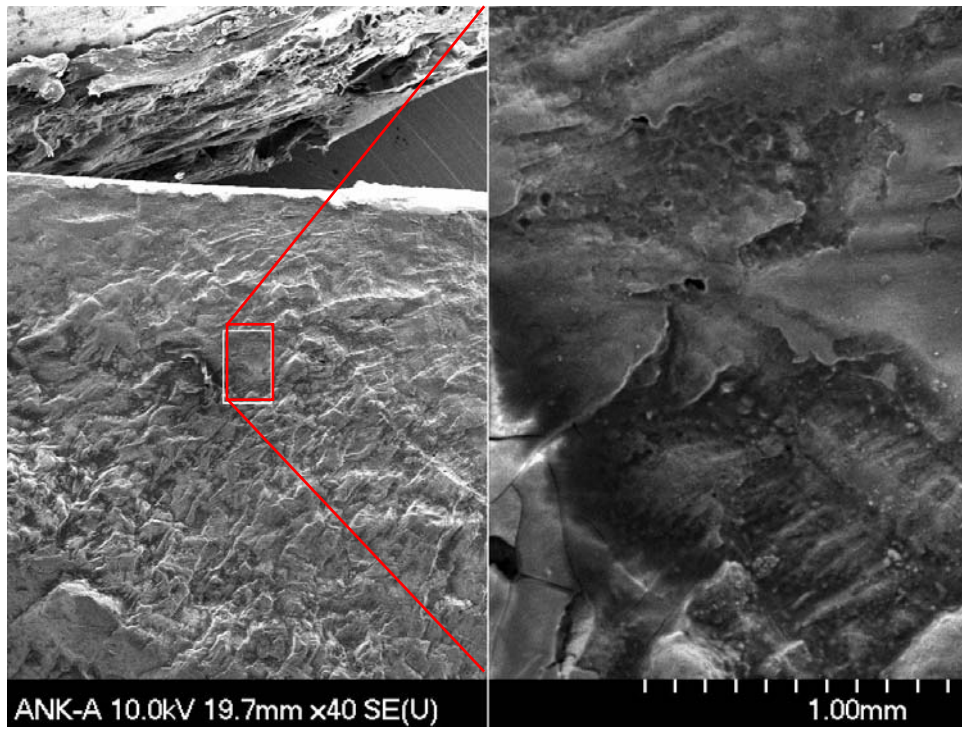
写真 1 0 c 部詳細

スポット溶接部周囲のき裂進展の後、b部からき裂が進展したことにより形成された破面である。一部に平坦な様相が見られ、CCD観察において変色がみられたこれらの破面は火炎等にあぶられた、又は熱により溶けた異物が付着したと考えられる。

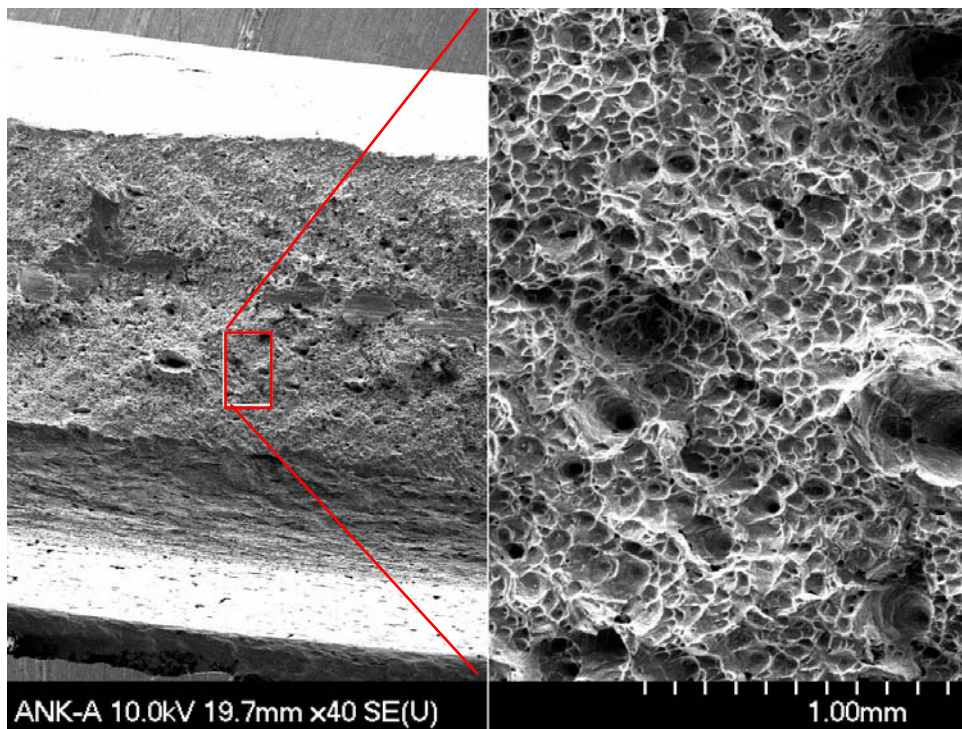
写真 1 1 d 部詳細

CCD観察により最終破壊を生じたと考えられた部位であり、顕著なくぼみが見られ、延性破壊を生じていることがわかる。平坦な様相は見られず、火炎等の影響を受けていないことがわかる。また、一部に異物との接触によるスクラッチの跡が見られるが、破壊後のカップリングの取り外しの際に他の部品との接触により生じたと考えられる。

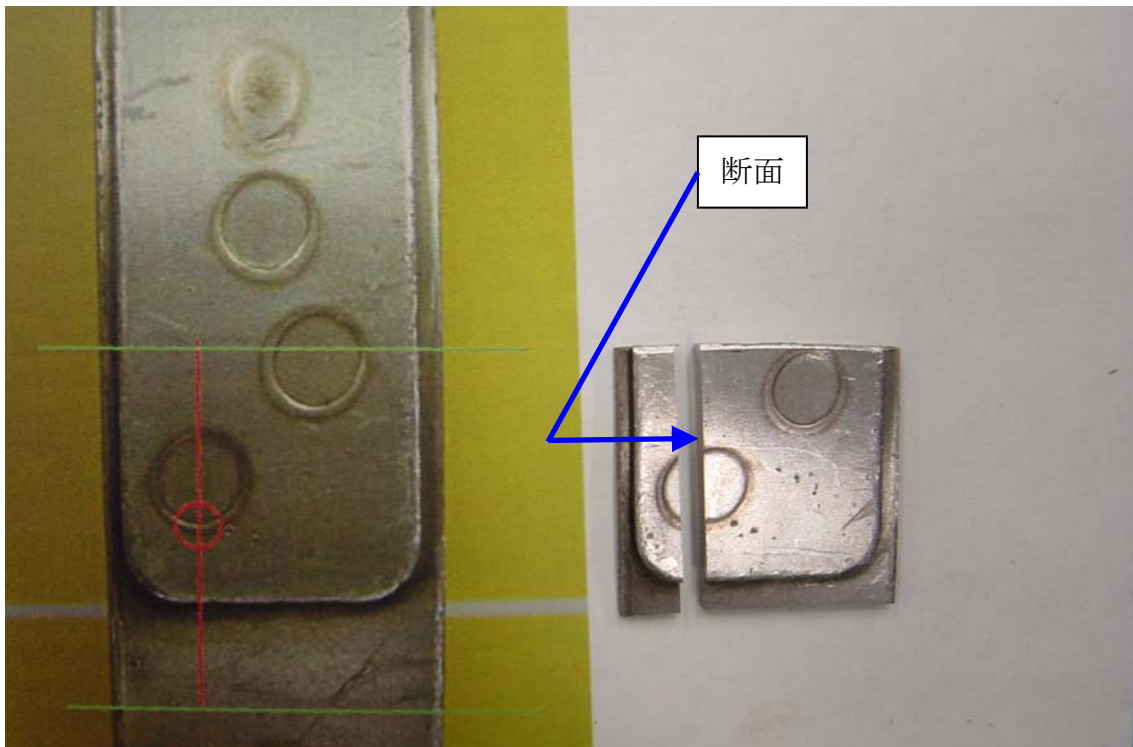
写真 1 2 非破断側の切り出し位置

参考のため、カップリングの非破断側のスポット溶接部を切り出し、CCDカメラによる観察を行った。切り出し位置は、破断した箇所と荷重条件が同じと考えられるストラップが2枚から1枚に変わる直前のスポット溶接位置とした。

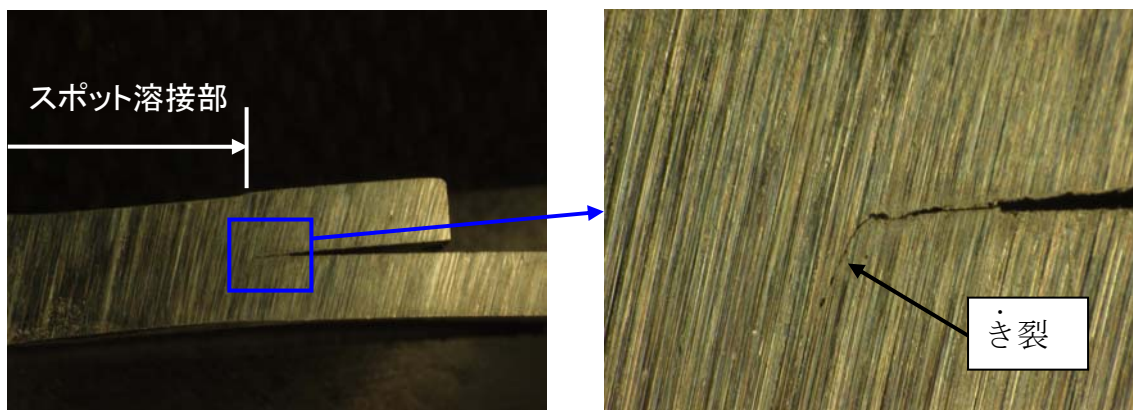
写真 1 3 非破断側の断面

この断面のスポット溶接部先端にはき裂が発生していたのが確認された。このき裂は、破断した箇所のき裂の起点及び進展方向と同様の傾向を示している。
