航空重大インシデント調査報告書

II スカイマーク株式会社所属 JA767F
全日本空輸株式会社所属 JA8967

平成20年11月28日

運輸安全委員会

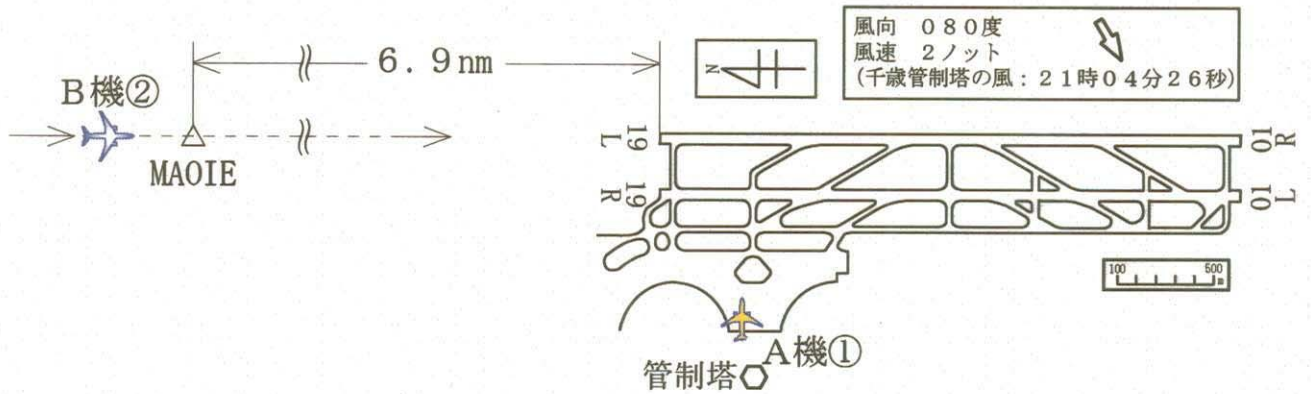
1. A機が地上走行開始～B機に着陸許可発出

- ① 21時04分11秒：A機が18番スポットから地上走行開始
- ② 21時04分26秒：タワーがB機に着陸許可を発出

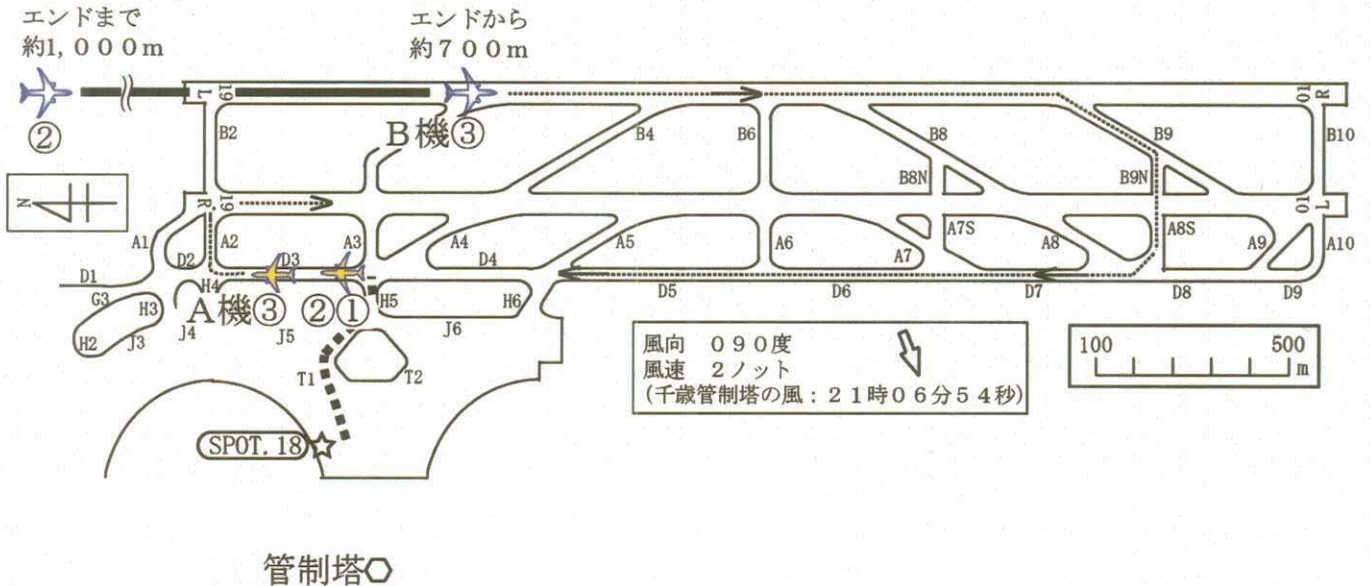
2. A機に離陸許可発出～B機タッチダウン

- ① 21時06分51秒：A機離陸準備完了
- ② 21時06分54秒：タワーがA機に離陸許可を発出
- ③ 21時07分20秒：B機タッチダウン

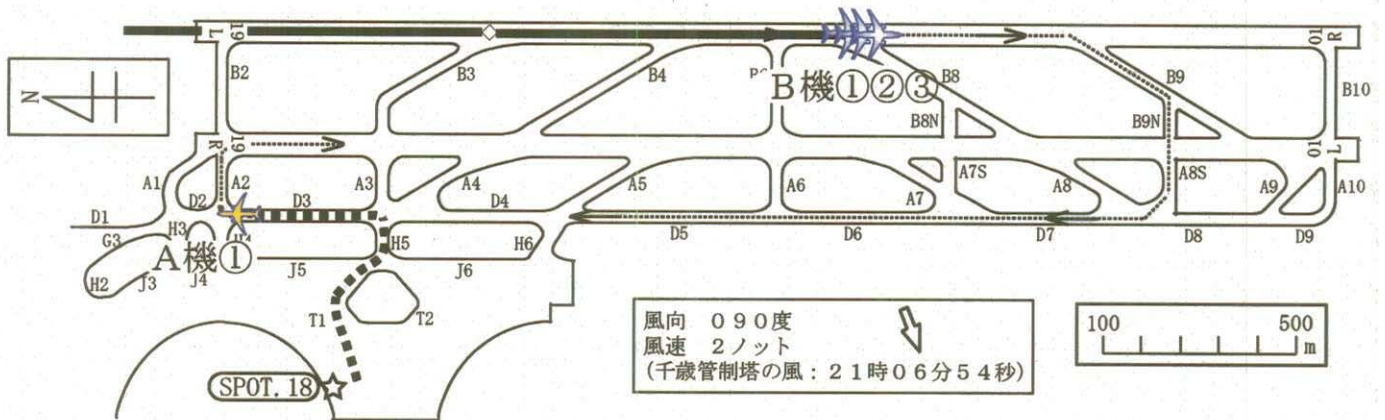
3. B機減速～操縦交代～19Rの横断許可

- ① 21時07分41秒：B機着陸滑走で60ノット
- ② 21時07分44秒：B機副操縦士に操縦を交代
- ③ 21時07分50秒：タワーがB機に19Rの横断を許可

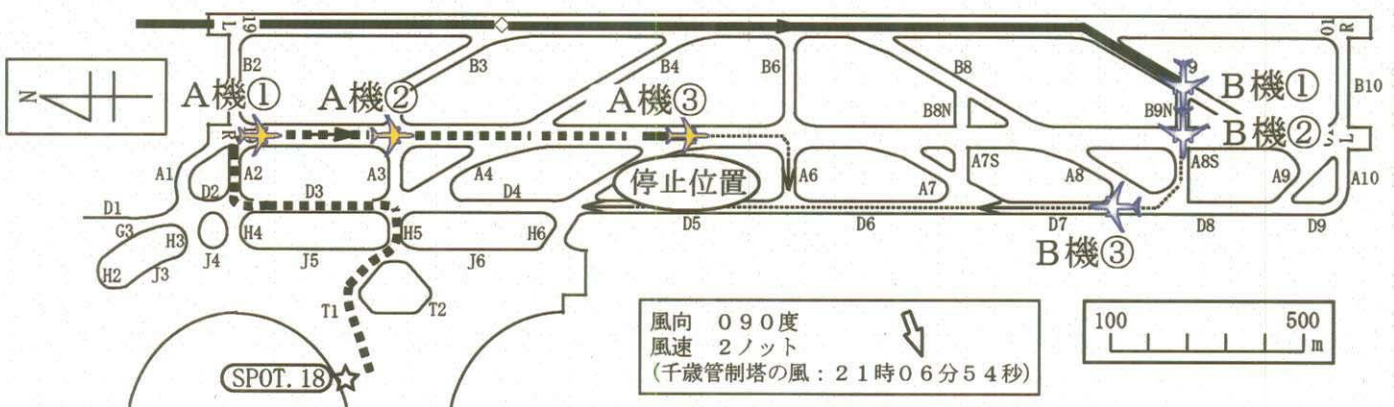
4. A機離陸滑走～リジェクトを決断～停止

- ① 21時08分52秒：A機 Line up Runway (ローリングテイクオフ)
- ② 21時09分12秒：A機リジェクトを決断
- ③ 21時09分43秒：A機機体停止

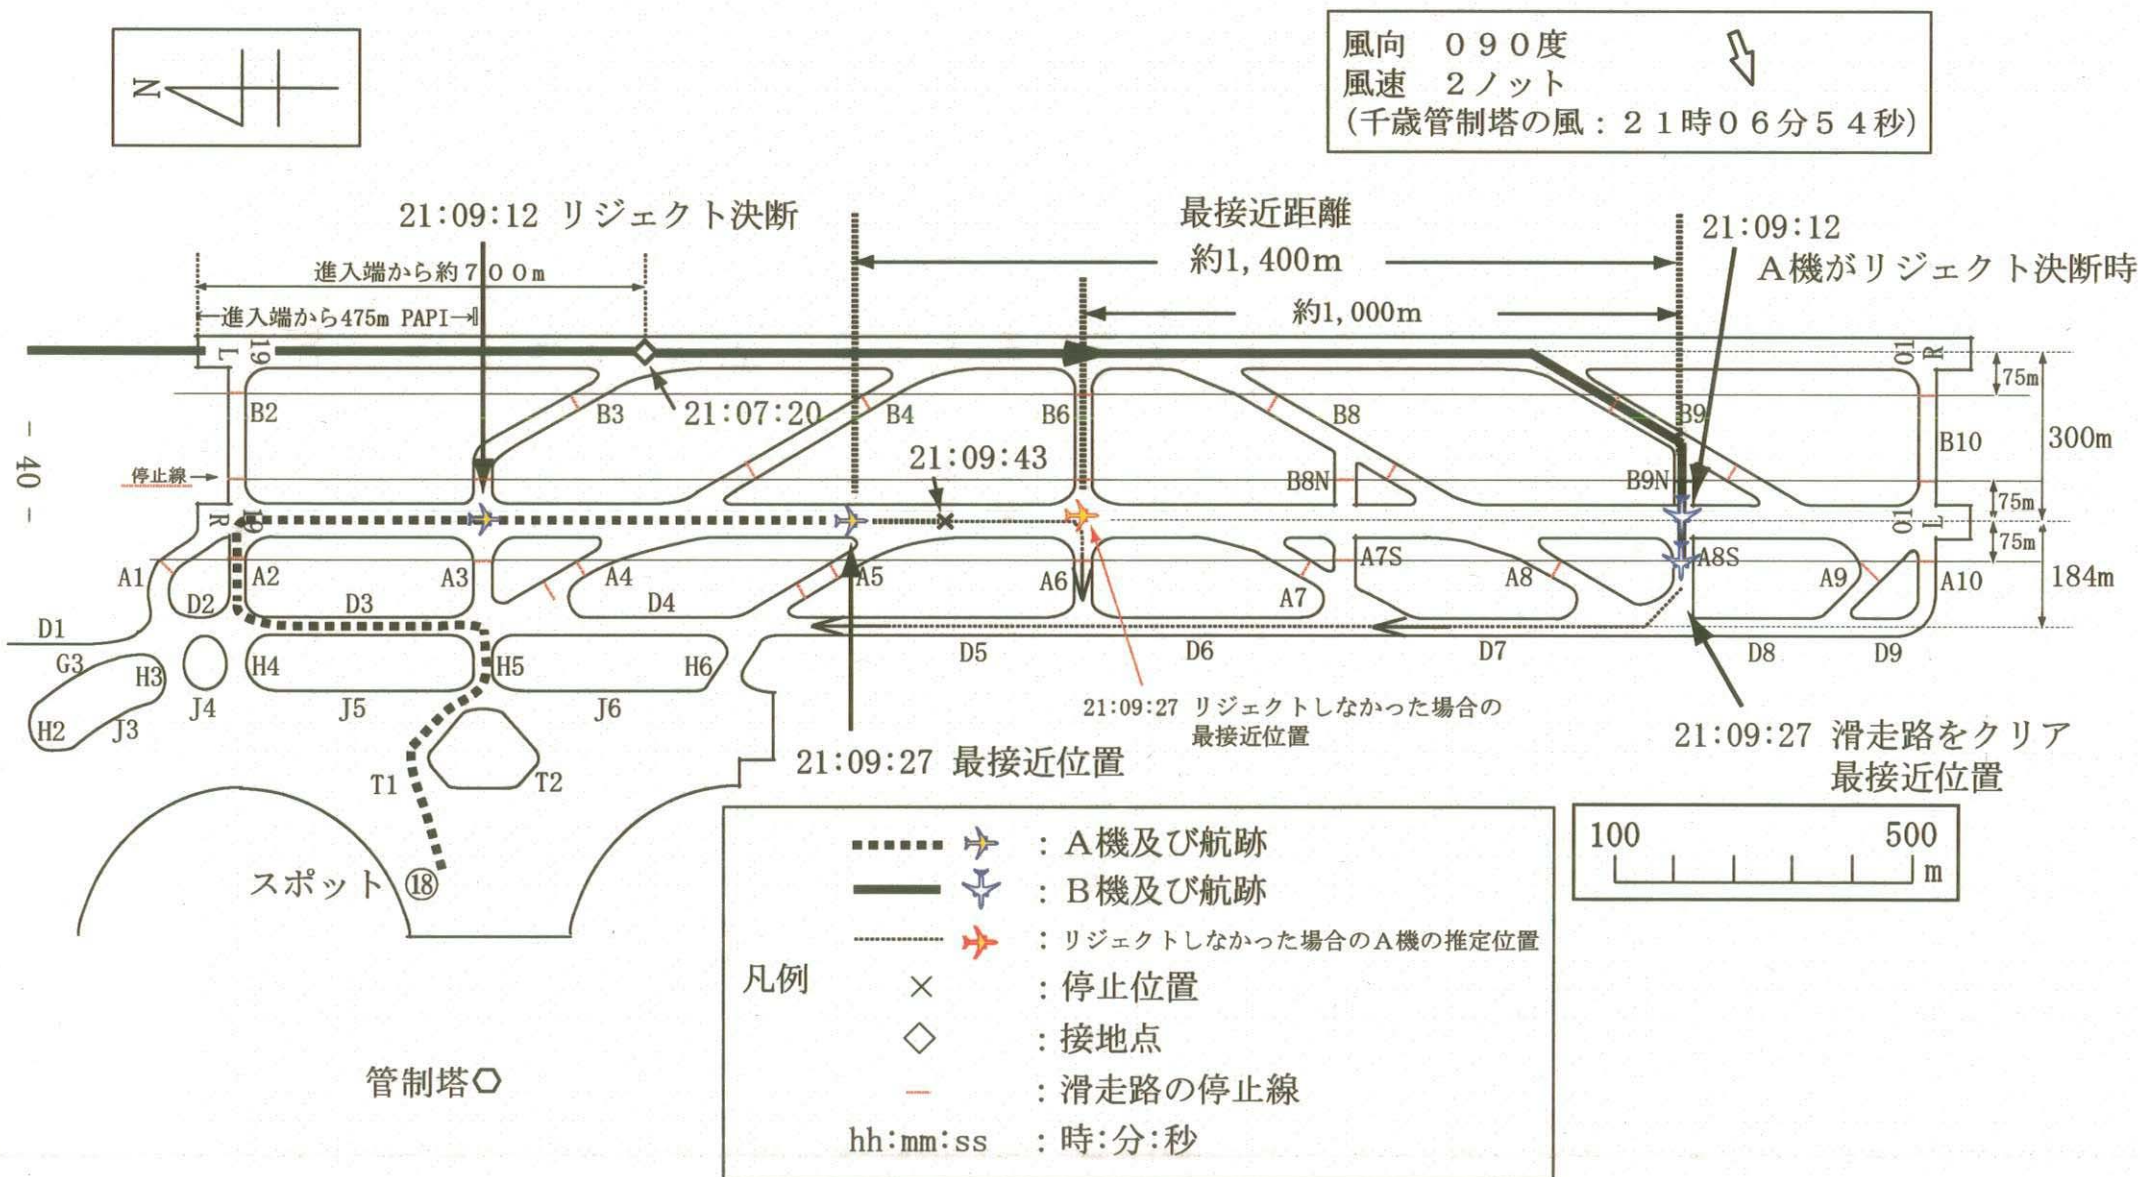
付図2 A機及びB機の接近状況

(本図は、両機のDFDR記録から推定された航跡を基に作成された)
