# 航空重大インシデント調査報告書

個 人 所 属 超軽量動力機

航空・鉄道事故調査委員会

所 属 個人  
型 式 ホームビルト三河式HA500II-R532L型  
(舵面操縦型超軽量動力機、複座)  
識別記号 JR1069  
発生日時 平成19年10月14日 14時05分ごろ  
発生場所 鹿児島県肝属郡肝付町  
肝属川河川敷場外離着陸場付近 高度約80m

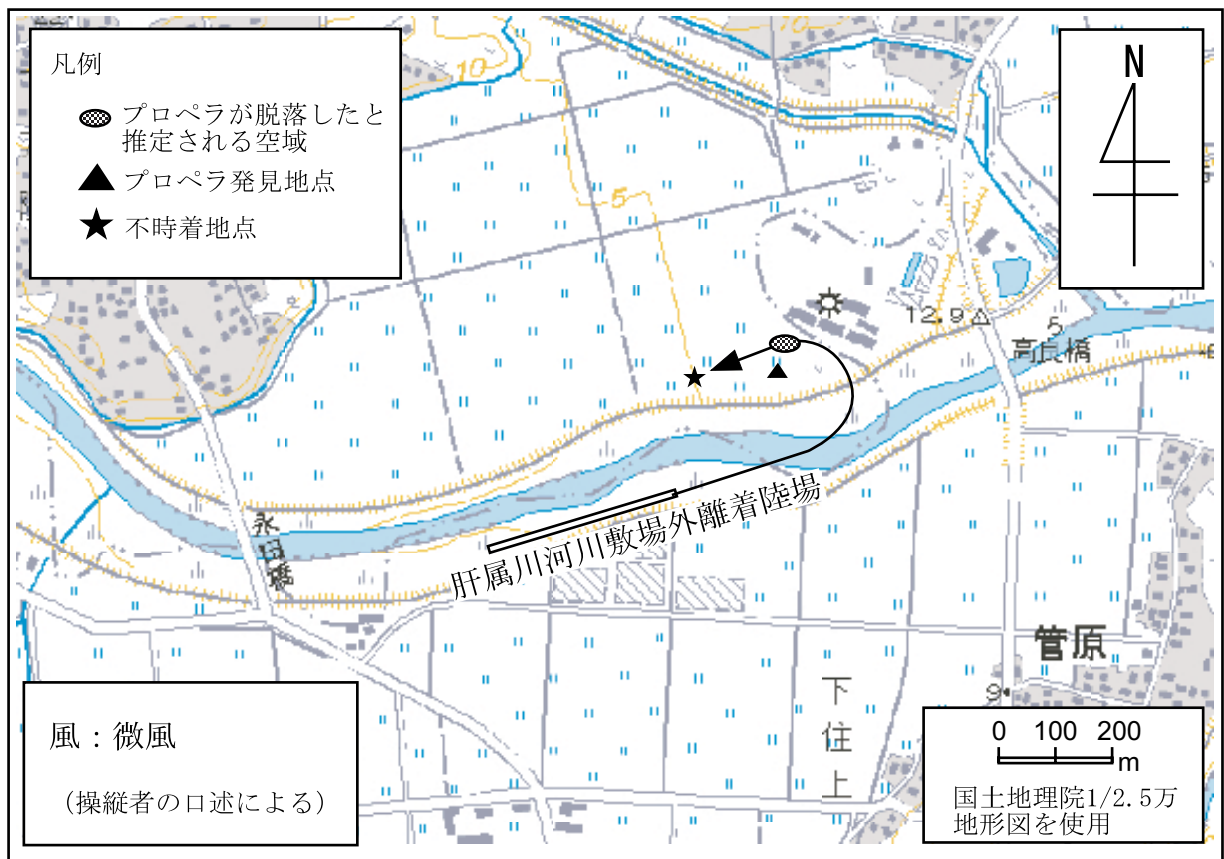
## 重大インシデント現場拡大図

個人所属ホームビルト三河式HA500Ⅱ-R532L型JR1069（以下「同機」という。）は、平成19年10月14日（日）、レジャーのため操縦者1名が搭乗して、鹿児島県肝属郡肝付町肝属川河川敷場外離着陸場を離陸し、北側ダウンウィンド・レグに入ったころ、プロペラがシャフトごと機体から脱落したため付近の畑に不時着した。

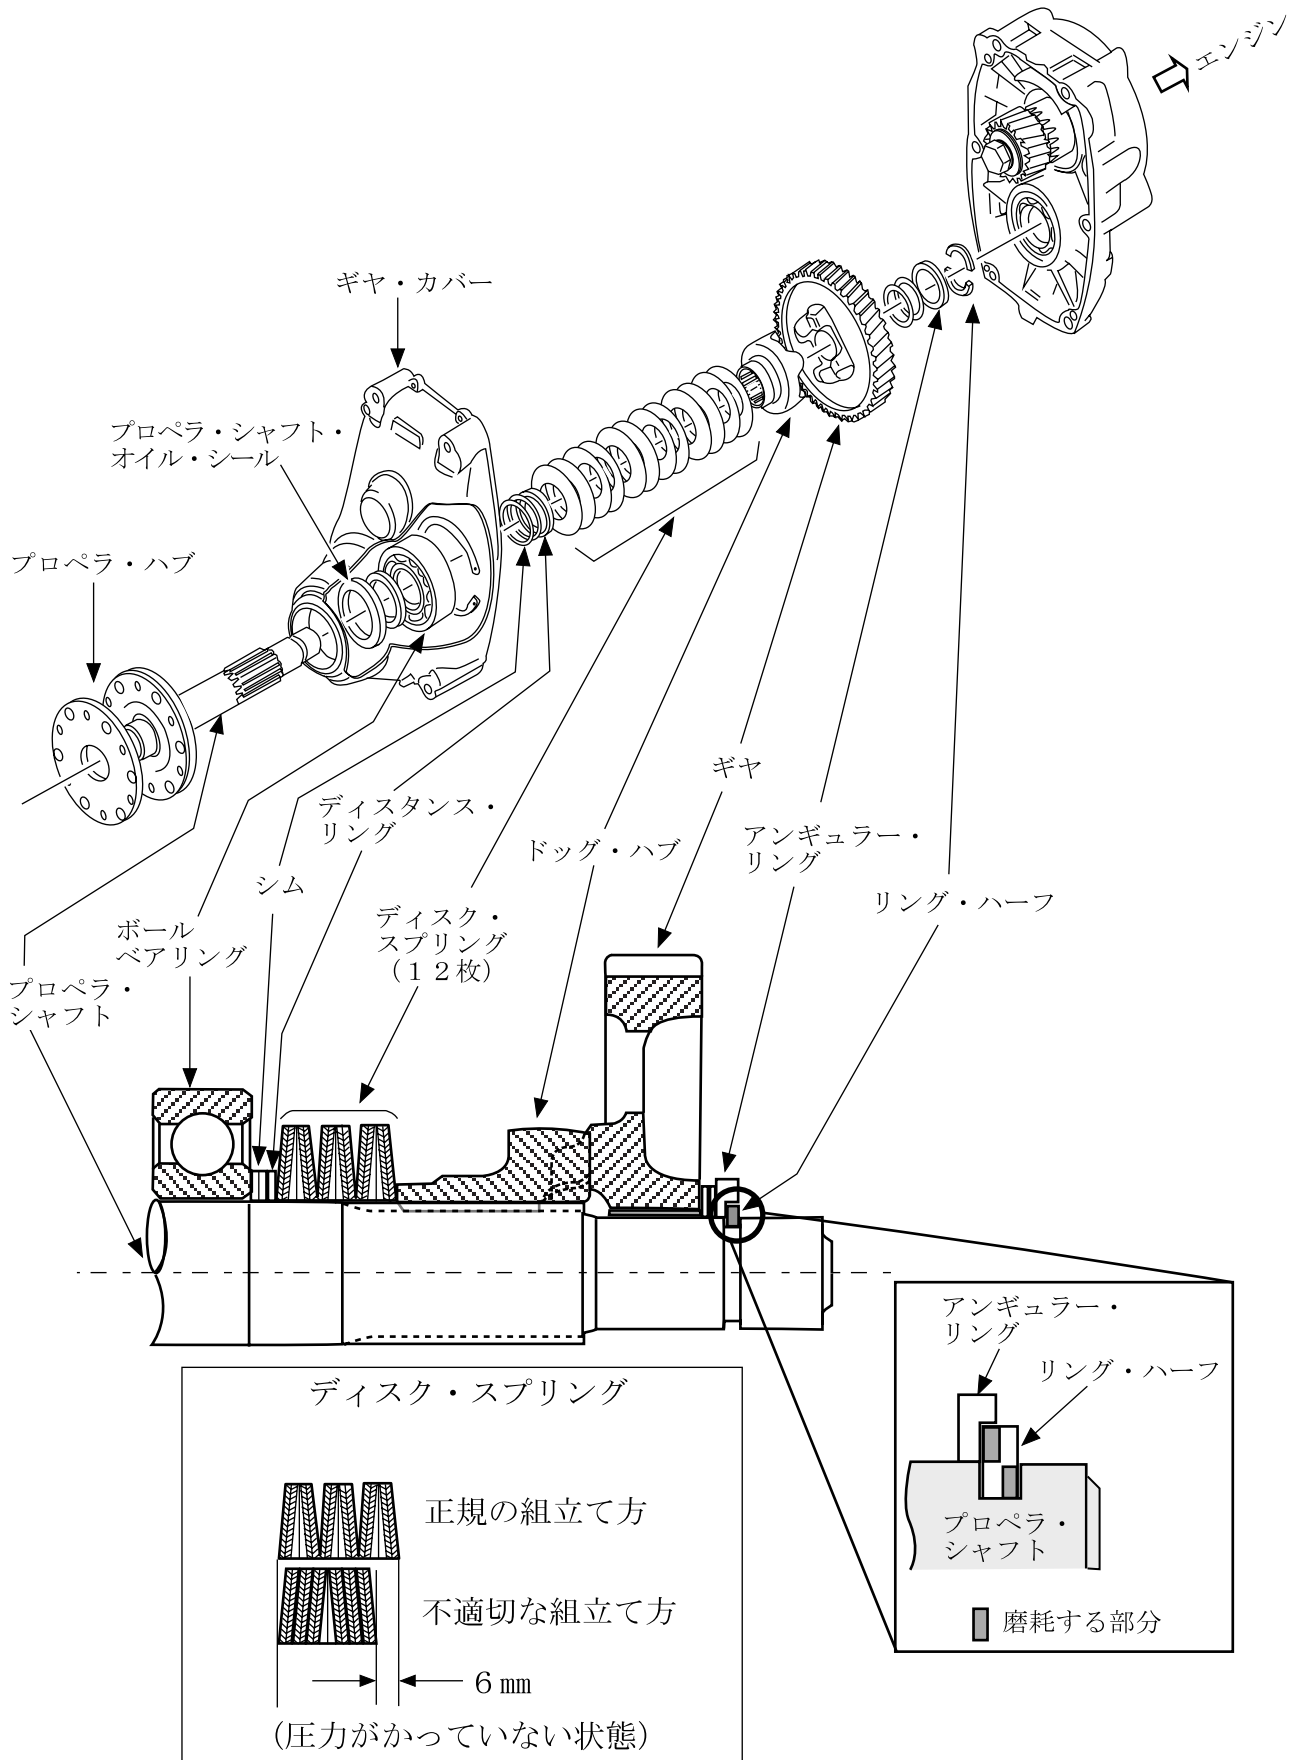
# 付図3 ギアボックス

- ① 同機のプロペラ及びプロペラ・シャフトは、一体のままで不時着地点の東約170mの畑で発見された。
- ② プロペラ・シャフトは、ギヤボックスから抜けないようにアンギュラー・リング及びリング・ハーフで固定されている。リング・ハーフは2本で対になっている半円形の部品であるが、ギヤボックス内でいずれも同心円状に大きく磨耗し、3分割された状態で発見された。
- ③ プロペラ・シャフトには皿型のディスク・スプリング12枚が組付けられており、付図3に示した4枚を1組として行うのが正規の組付け方である。この組付けを、6枚ずつを一つにして向かい合わせるといふ、整備マニュアルにない不適切な方法で組立てると、ディスク・スプリング全体の厚さが、正規の場合より約6mm薄くなることが判明した。
- ④ プロペラ・シャフトのスプライン及びこれに噛み合うドッグ・ハブのスプラインが磨耗しており、軸方向及び回転方向にガタがあった。
- ⑤ ドッグ・ハブとギヤの接触部分は磨耗しており、軸方向及び回転方向にガタがあった。

- 3.1 天候の関与 なし
- 3.2 操縦操作の関与 なし
- 3.3 機材の関与 あり
- 3.4 その他の関与 なし
- 3.5 判明した事項の解析
  - (1) 2.5(4)に記述したように、ディスク・スプリングの組立は間違っただけで行われていた。そのため、2.1(5)③で記述したとおり、ディスク・スプリング全体の厚さが正規の状態より薄い状態となり、プロペラ・シャフトに他の部品を組付けたときに正規のプリロードが発生せず、プロペラ・シャフトにおいては、ギヤ及びドッグ・ハブを所定の位置に保持することができないガタが存在する状態であったものと考えられる。
  - (2) リング・ハーフが同心円状に磨耗し破断したのは、2.5(2)及び上記(1)のガタから、エンジンの加減速時にギヤ及びドッグ・ハブが軸方向に動くため、リング・ハーフがギヤに隣接するアンギュラー・リング及びプロペラ・シャフトの溝の間に繰り返して圧縮力を受けると同時に、ギヤ及びドッグ・ハブの回転方向のガタのため、リング・ハーフ自体が摺動作用を受けたことによるものと推定される。
  - (3) リング・ハーフが破断しプロペラ・シャフトの溝から抜け出したため、プロペラ・シャフトが、ギヤボックスへの固定を解除され、プロペラの推力でギヤボックスから抜け出し脱落したものと推定される。

リング・ハーフの磨耗、破断には、不適切な方法でディスク・スプリングが組立てられたことに起因する軸方向のガタ並びにこれに起因するプロペラ・シャフト及びドッグ・ハブのスプラインの磨耗による軸及び回転方向のガタが関与したものと考えられる。

操縦者が、購入直後に整備マニュアルに基づいた正規の点検及び必要な整備を行っていたら、ディスク・スプリングは正しく組立てられ、本重大インシデントの発生を防止することができた可能性が考えられる。

なお、不適切なディスク・スプリングの組立が行われたのは、オイル・シールの交換作業において、プロペラ・シャフトに組付けられた他の部品を取外し復旧する際に、整備マニュアルに基づく適切な整備作業が実施されなかったことによるものと考えられる。

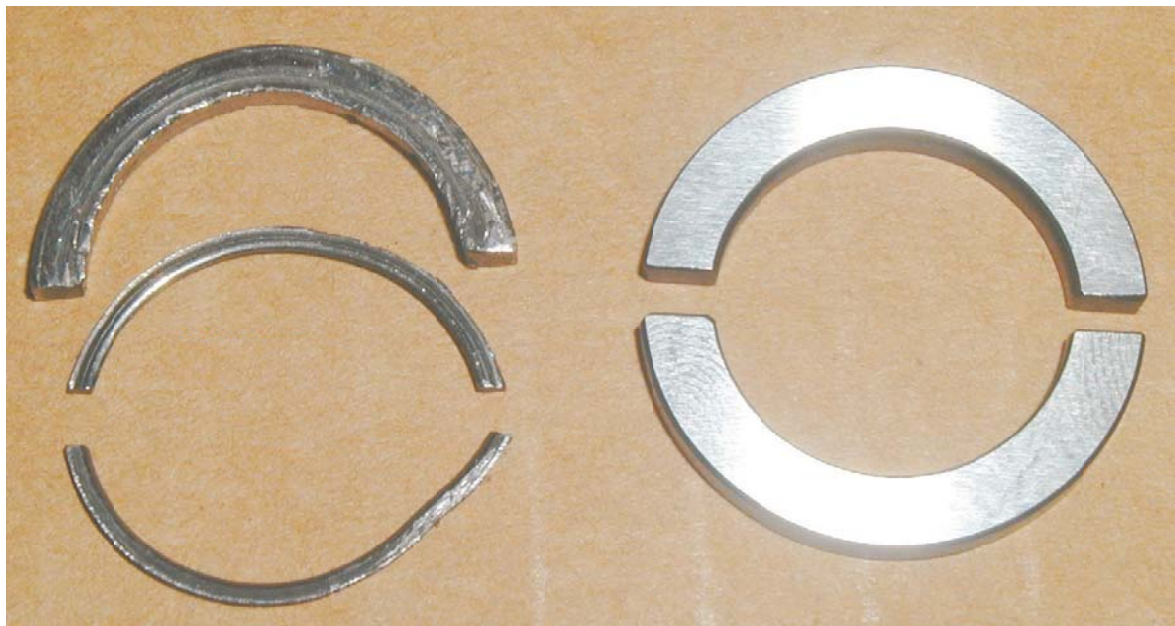
写真2 リング・ハーフ

バネのプリロードが不適切であったため、ディスク・スプリングが圧縮されたり伸びたりする状態になっていた。このため、アンギュラー・リング及びリング・ハーフには軸方向の振動が加わり、リング・ハーフはプロペラ・シャフトの溝に打ちつけられ、粉々に砕けた。

本重大インシデントは、プロペラ・シャフトを固定するリング・ハーフが磨耗し破断したため、プロペラ及びプロペラ・シャフトがギヤボックスから脱落し航行が継続できなくなったことによるものと推定される。
