# 航空重大インシデント調査報告書

I スカイマークエアラインズ株式会社所属 JA767B

運輸安全委員会

所 属 スカイマークエアラインズ株式会社  
型 式 ボーイング式767-300型  
登録記号 JA767B  
発生日時 平成17年12月1日 16時45分ごろ  
発生場所 鹿児島空港滑走路上

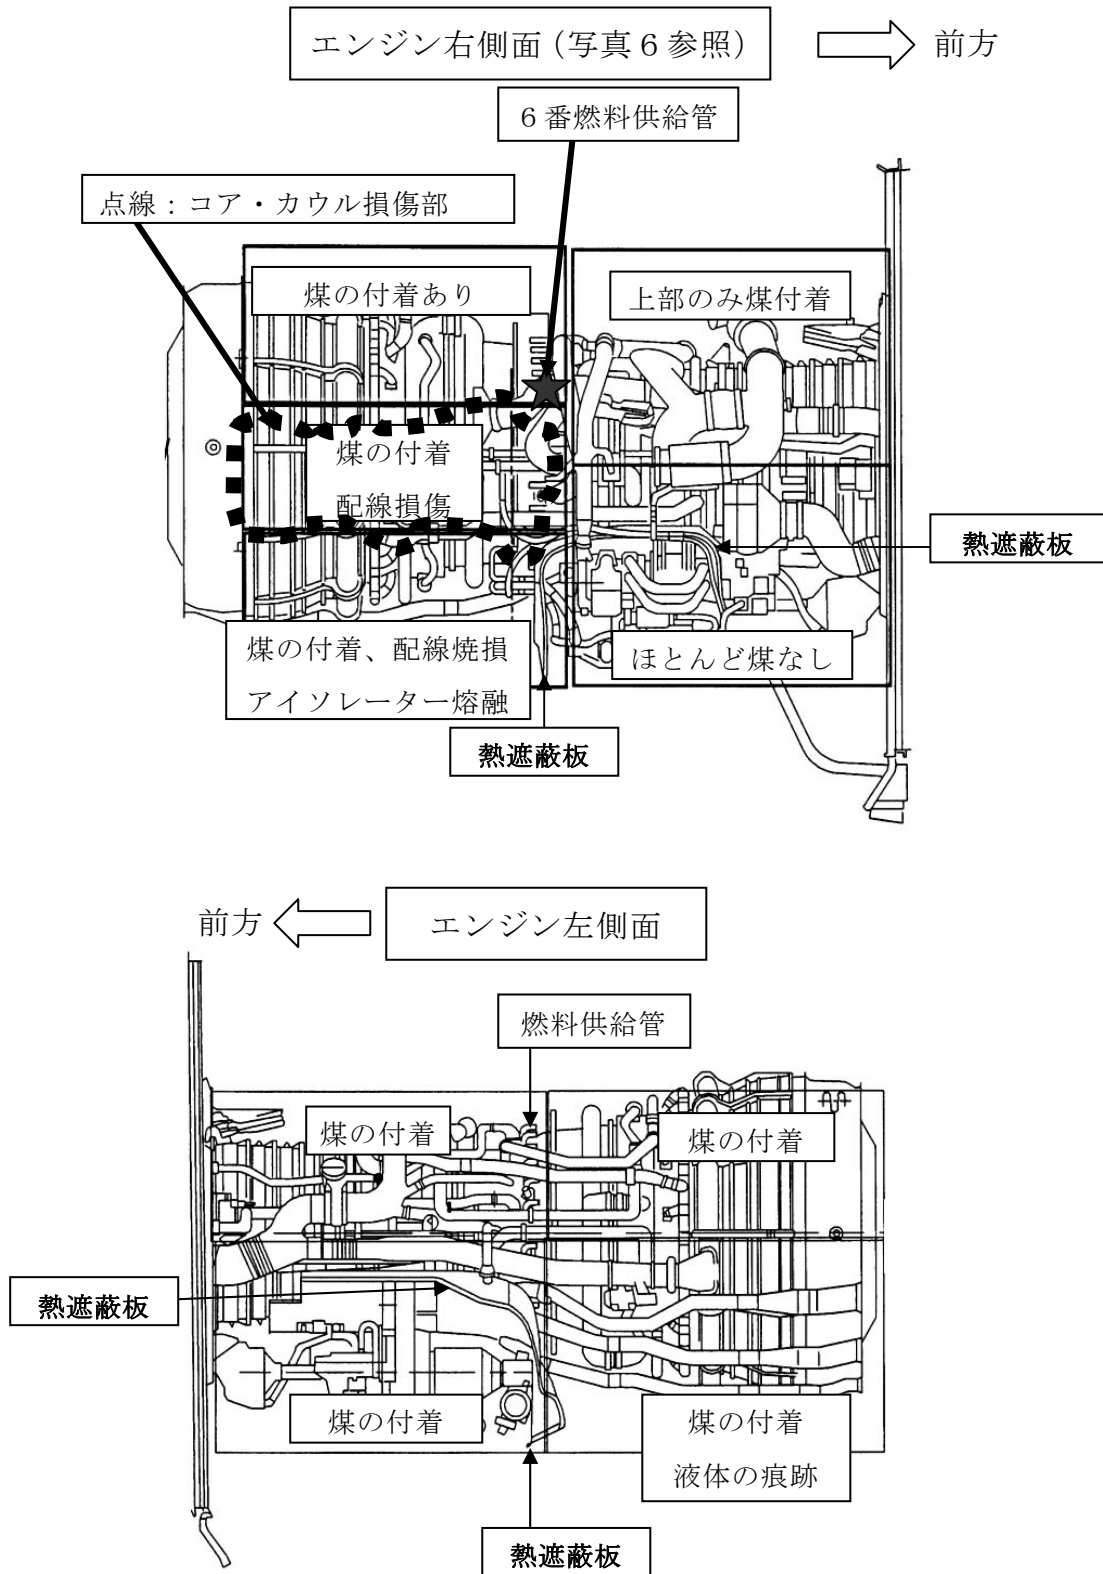
付図5 エンジン外部の煤等の状況

エンジン・ケース	部 位	煤等の状況	配線等の損傷	備 考
右側面	燃料供給管 前方上部	濃く付着	損傷なし	
	燃料供給管 前方下部	付着ほとんど なし	一部損傷 断線なし	
	燃料供給管 後方全般	濃く付着	後方下部火災探知器焼 損、火災探知器アイソ レーター溶融、断線な し	火災探知器アイソレー ター溶融点約428℃
左側面	全般	付着あり		
	ケース下部	濃く付着	焼損あり EGTプローブ1本断線 他は断線なし	
底面	全般	濃く付着 火炎の痕跡		液体が溜まったような 線状の痕跡

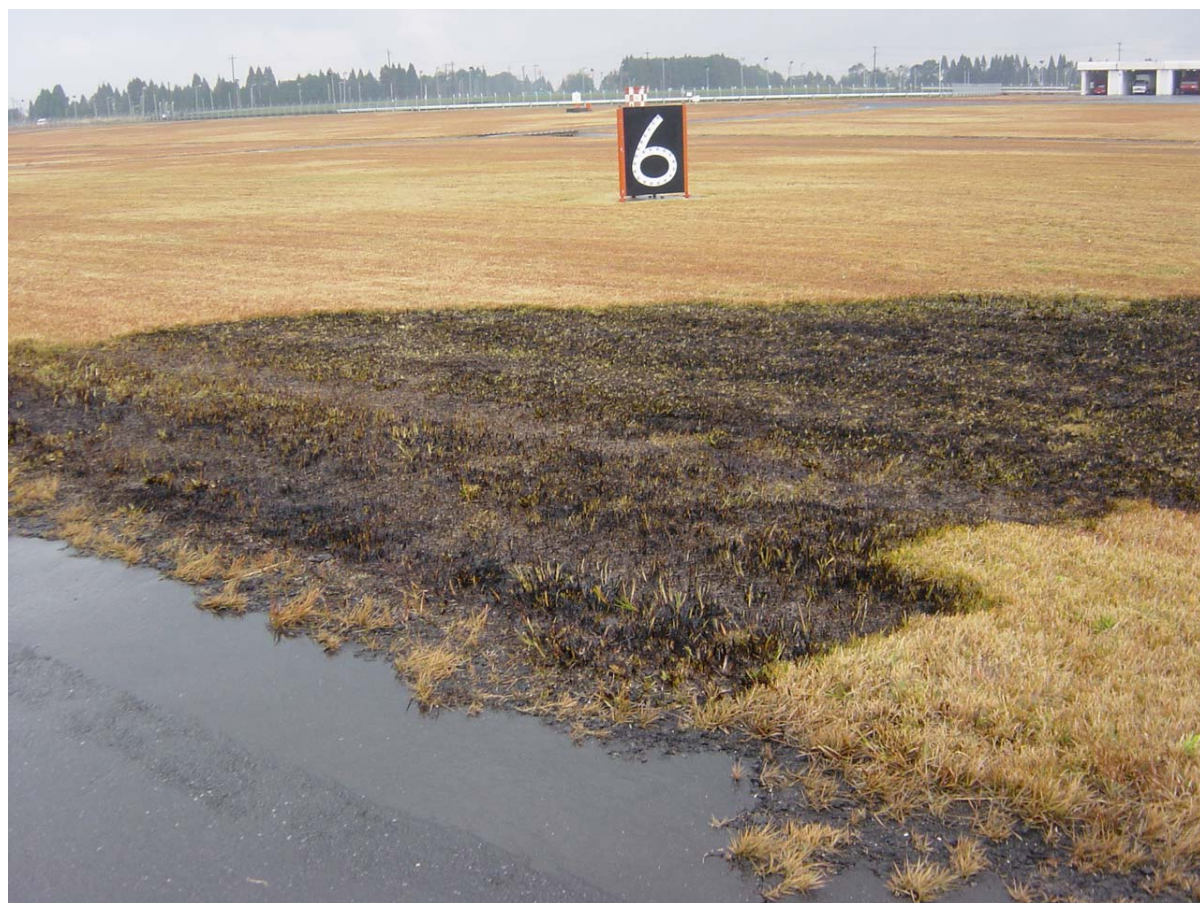
写真5 火災跡草地

鹿児島空港の滑走路（全長3,000m）34南側末端から約800～1,400mの範囲の滑走路上及び滑走路東側の草地に、エンジン・ブレード等の破片が散乱していた。また、滑走路34南側末端から1,100mの滑走路の東側草地に約100㎡にわたり焦げた跡があり、エンジン・ブレード等の破片が集中的に散乱していた。これらの破片回収のため同空港は約1時間にわたり閉鎖され、回収されたこれらの破片の総重量は約10kgであった。

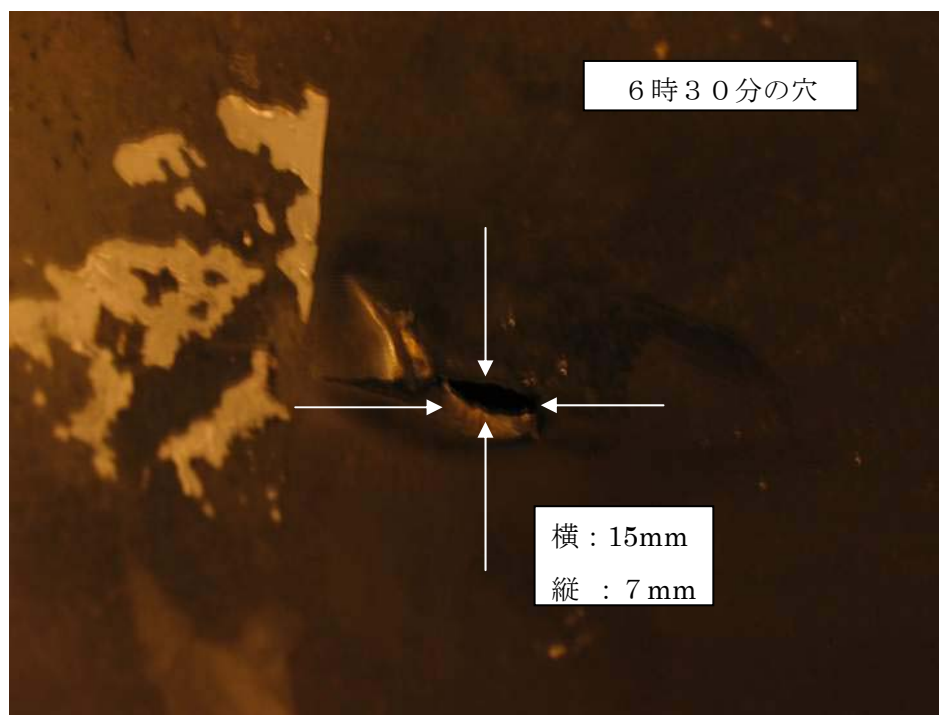
写真9 LPTケース1段目の穴

2.3(1)及び(2)に記述したLPTのブレード、ステーター及びエンジン・ケースの損傷については、3.4に記述した、HPT 2段目58番ブレードの破断が引き金となり、連鎖的に、その後流のタービン・ブレード、ステーター及びエンジン・ケー

ス等を損傷させ、これらの破片の一部がLPT1段目付近でLPTケースの2ヶ所に小さな穴を開けたものと考えられる。しかし、LPTケースを覆っているコア・カウルの内側表面には破片等が衝突したような痕跡がなかったことから、これらの破片はLPTケースを貫通していなかったものと推定される。

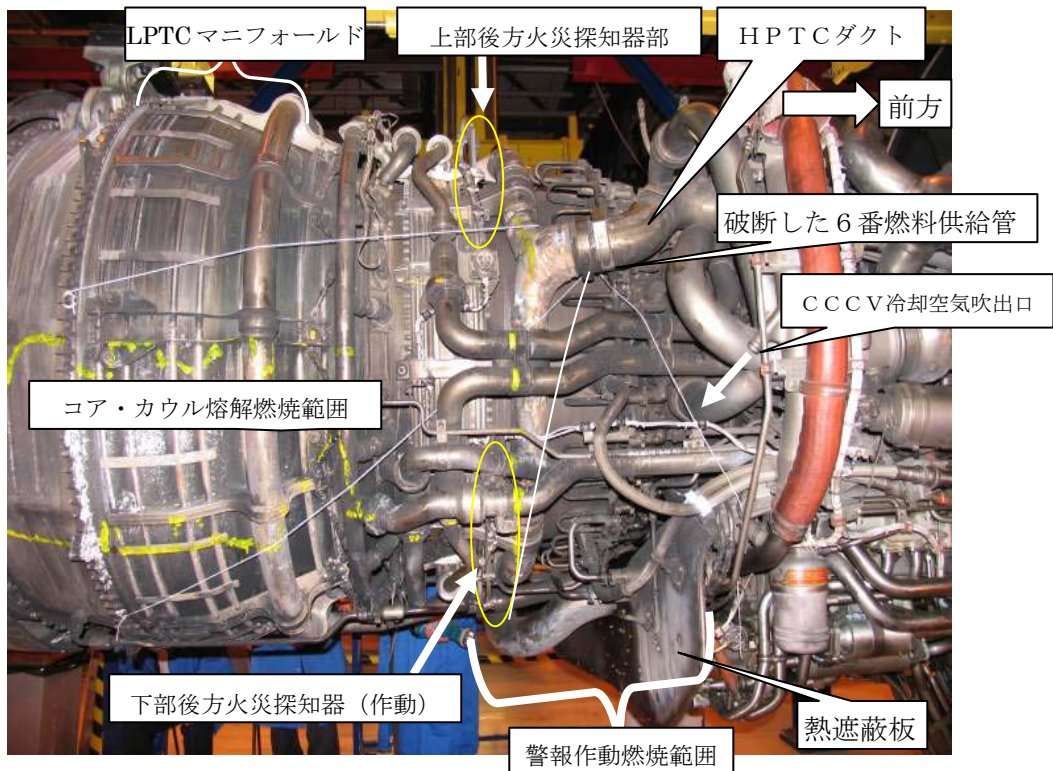
写真11 燃焼範囲(カウルを外した状態)

エンジン・ケース右外側とコア・カウルの熱損傷状況から、破断した燃料供給管から噴出した燃料の飛散状況と燃焼範囲を白い紐<sup>ひも</sup>で写真11に示した。また、エンジン・ケース外部の状況は下表のとおりである。

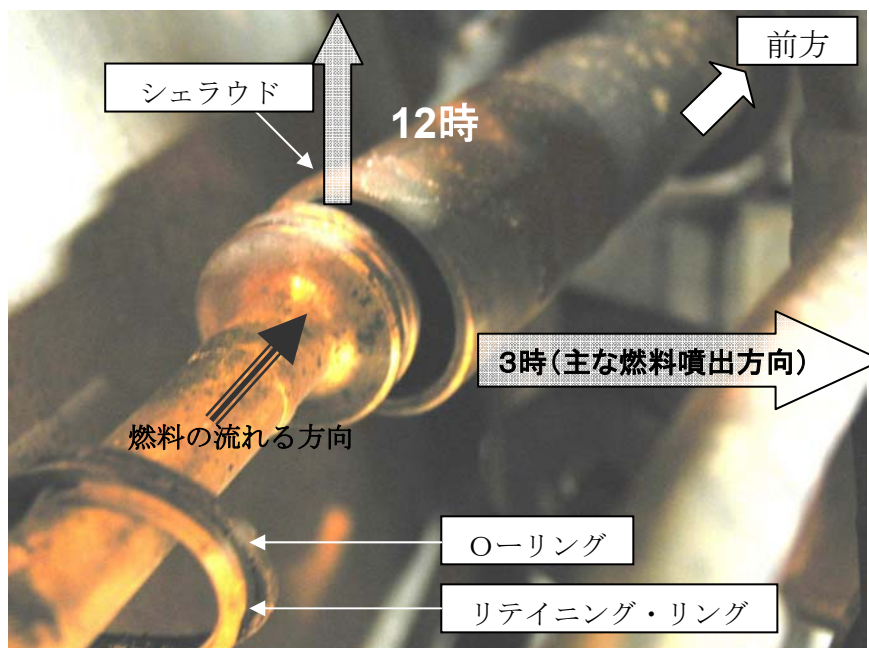
写真1 2 6番燃料供給管がシュラウドから外れた状態

燃料ノズルに接続する燃料供給管はマニフォールド全周に 3 0 本あり、2 時 3 0 分位置にある第 6 番燃料供給管がシュラウド内部で破断していた。また、シュラウド内部のリテイニング・リングと O ーリングが正しい位置から外れ、破断した燃料供給管がシュラウドから抜け出していた。O ーリングは熱損傷があった。

破断した6番燃料供給管から漏れた燃料がシュラウド内に溜まり、Oリング及びリテイニング・リングがシュラウド内の燃料圧力に耐えきれず外れ、コア・カウル内の発動機防火区域へ燃料が噴出したものと推定される。この時機は2.1.2(5)に記述した乗客の口述、及び3.6(1)の記述から同機が浮揚して間もなくであったものと考えられる。

破断した燃料供給管は2.3(3)に記述のとおり2時30分位置にあること、シュラウドからの燃料供給管の外れ具合が3時方向(コア・カウル側)に広い三日月の形状であったこと及び重力の影響を受けたことにより、漏れた燃料は、斜め下後方に飛散したほか、6番燃料供給管の真下近くにも落下していたものと考えられる。

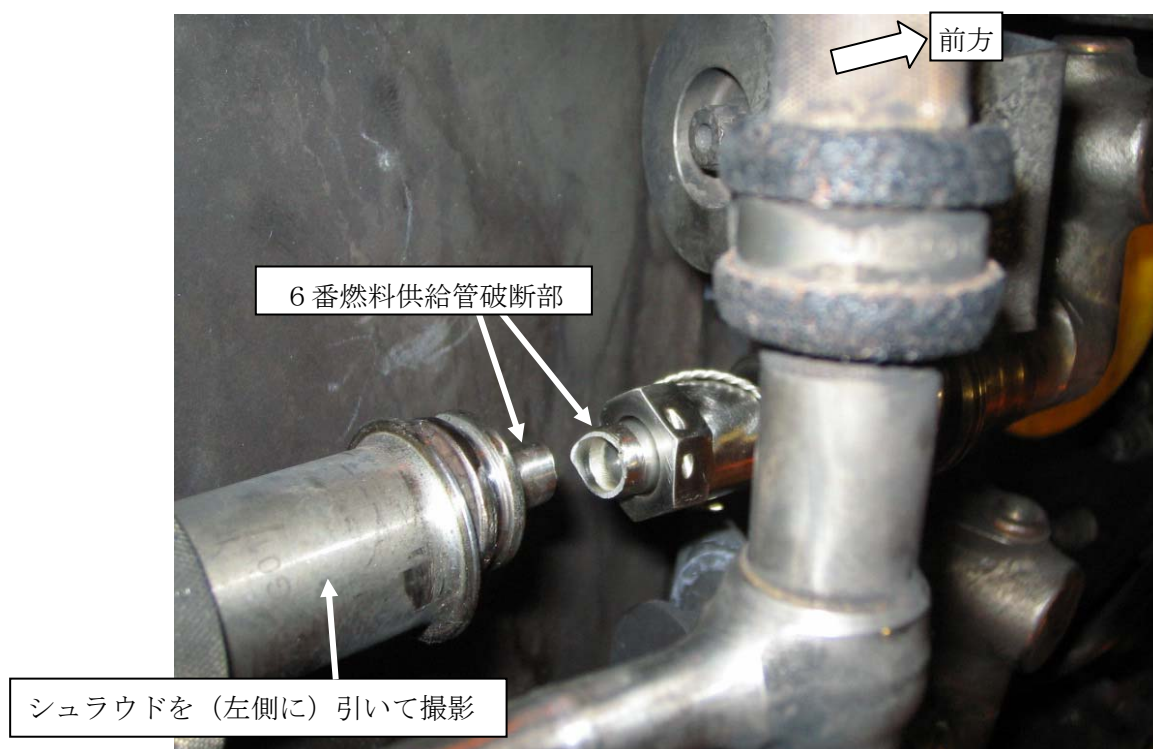
写真1 3 6番燃料供給管の破断状況

破断は、溶接ビード部<sup>\*51</sup>で発生し、管の肉厚は最も厚いところで約1.45mm、最も薄いところで約0.55mmであった。

エンジン製造者によれば、破断した燃料供給管のき裂の起点は、溶接ビード部の外側で肉厚が最も厚くなっていた部分の数ヶ所であった。破断面調査により、破断は引張と圧縮の高応力荷重が一定振幅で繰返しかかったためであることが判明した。管の外表面から発生したき裂は、約2,500回の繰

2.10.2(5)に記述した、6番燃料供給管の破断開始点が管の肉厚の厚いビード部であることについては、ビード部とその周辺は溶接による熱の影響で延性が少なくなり強度が母材より弱くなると言われていることから、肉厚の厚い部分から低サイクル疲労により破断したものと推定される。

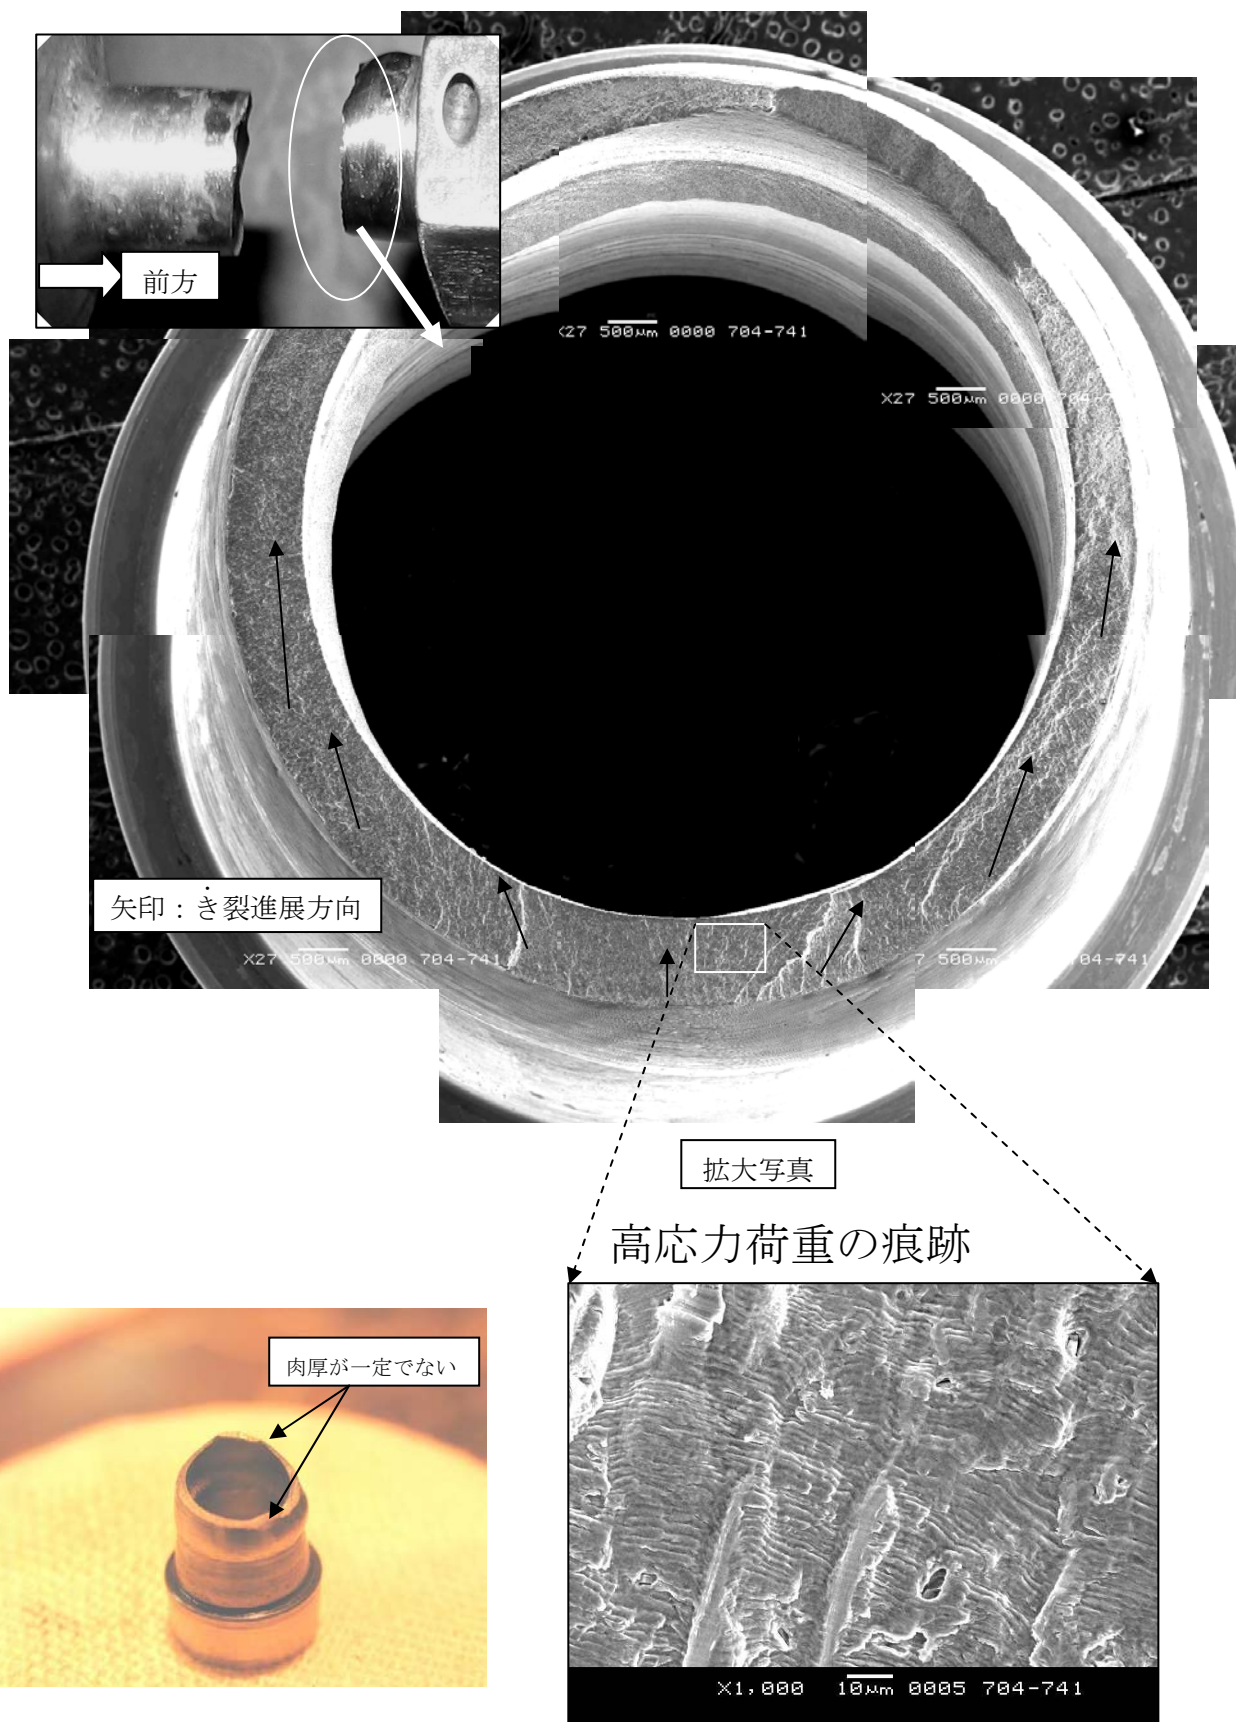
写真 1 4 燃料供給管破断部 (組合せ写真)

また、6番燃料供給管の破断面付近で管の肉厚が均一ではなかったことについては、引張と圧縮の一定振幅の繰返し高応力荷重がかかり、管が変形(ネッキング)したことによる可能性が考えられる。

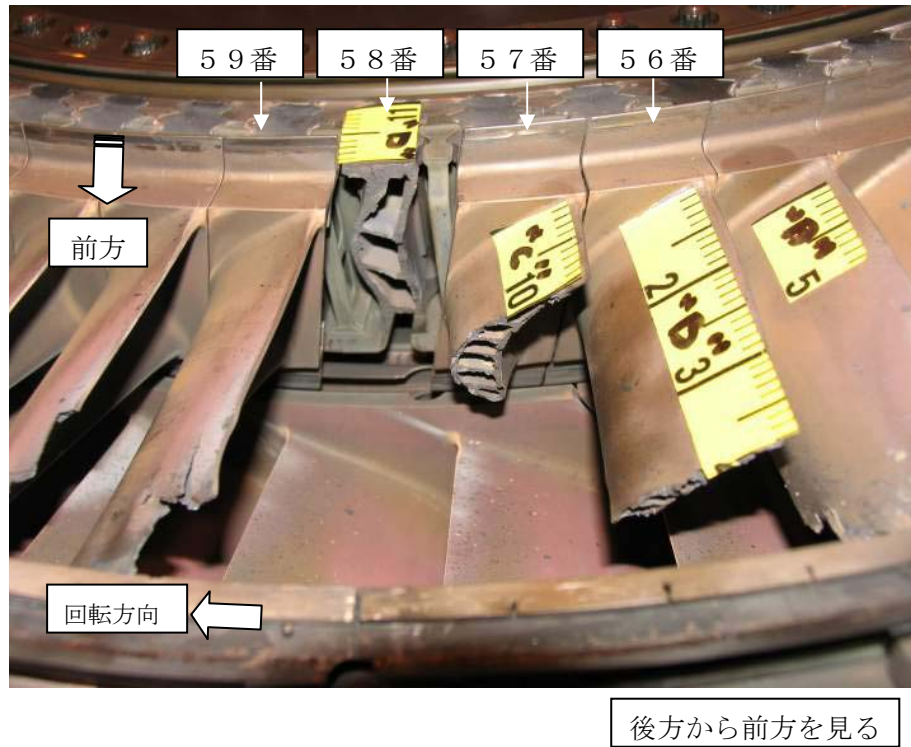
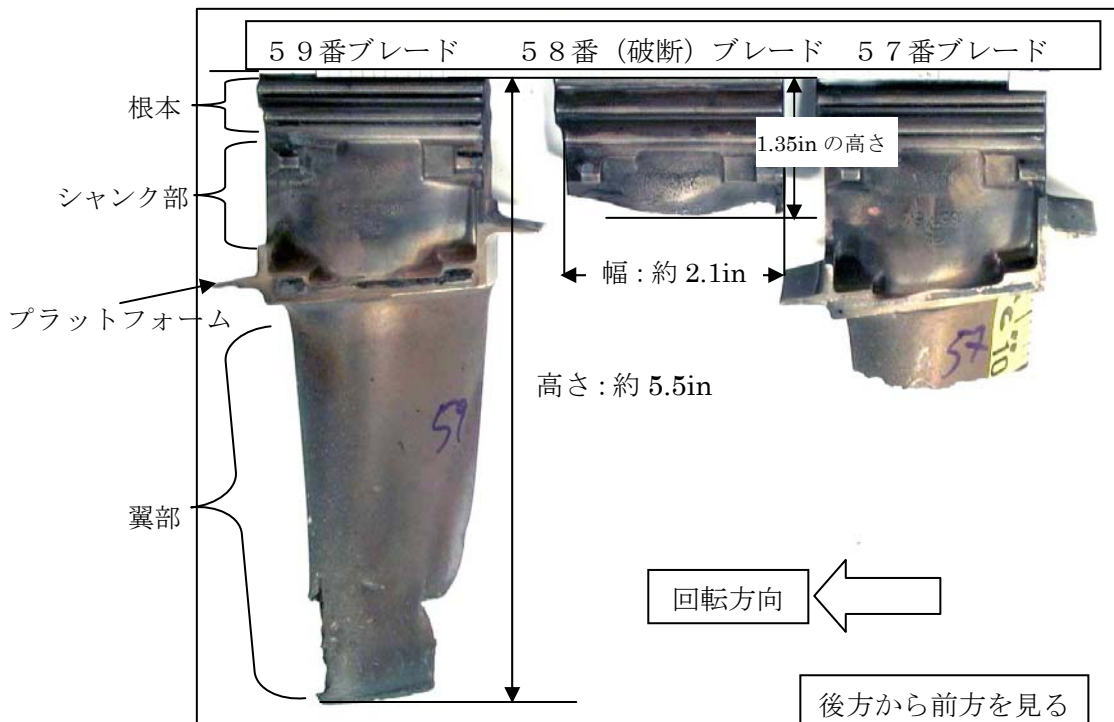
写真15 58番ブレード付近の状態

- ・ 1段目ブレードC V X<sup>\*41</sup>側表面にプラットフォームから翼部にかけて灰白色の粉末が認められた。
- ・ 1段目及び2段目ノズル・ガイド・ベーン<sup>\*42</sup>には、表面に灰白色の粉末が付着し後縁部を損傷しているものがあつた。
- ・ 2段目56番ブレードは、プラットフォームから3inの翼部分から破断し欠損していた。
- ・ 同57番ブレードは、プラットフォームから1inの翼部分（ブレード高の約半分）から破断し欠損していた。
- ・ 同58番ブレードは、根本から高さ約1.3in（33mm）の位置のシャンク部で破断し、翼部が完全に欠損していた。（正常なブレード：高さ5.5in（140mm））またダブテイル部のC C V及びC V X側に均一な接触痕があることから、当該ブレードはディスクに適切に組み込まれていたものと考えられる。
- ・ 全ての2段目ブレード翼部とエンジン・ケース内側も、一部損傷し全般に灰白色の粉末が付着していた。  
(付図14及び写真15参照)

2.10.1(3)④に記述したとおり、破断した3本のHPT 2段目ブレードは、残存部分が少ない方から58番、57番、56番の順である。2.10.2(1)②に記述したとおり、58番ブレードに低サイクル疲労の様相があることから、最初に破断したのは58番ブレードであったものと推定される。

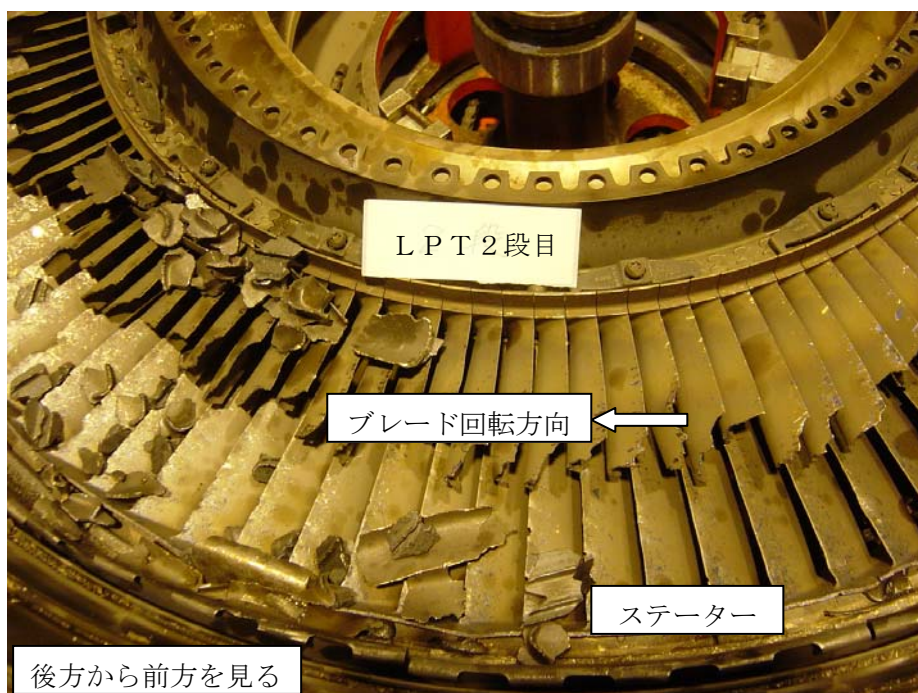
写真17 LPTブレードとステーター損傷

- ・ 全てのステーター・ベーンには損傷または欠損があつた。ケースは、全般に破断したブレード等の破片の衝突による損傷が多数あり、また低圧ローター・システムは回転しなかった。
- ・ 1段目ブレード翼部には、ブレード等のエンジン内部破片の接触による

- ・ 2 段目ブレード翼部は、平均約 5 0 % の長さのところで破断欠損していた。
- ・ 3 段目及び 5 段目ブレード翼部は、様々な長さで破断欠損していた。
- ・ 4 段目ブレード翼部は、根本から平均約 7 5 % の長さのところで破断欠損していた。

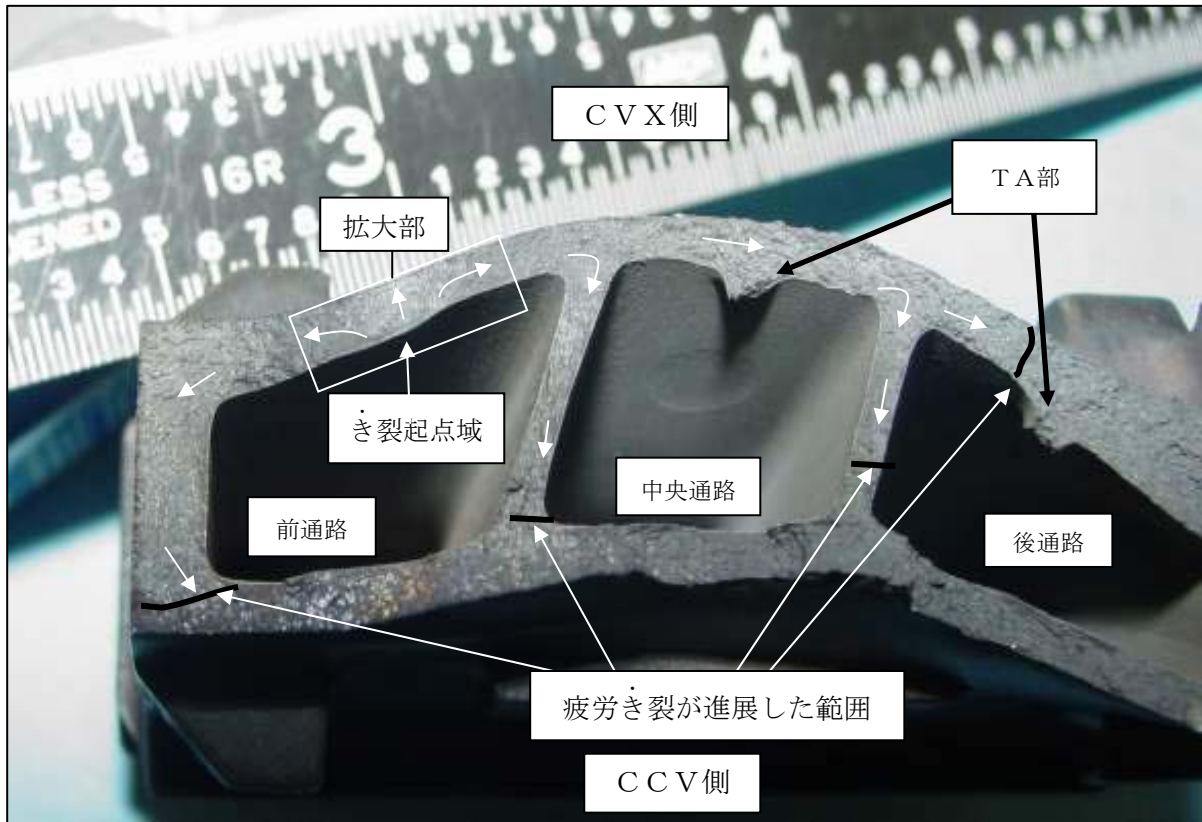
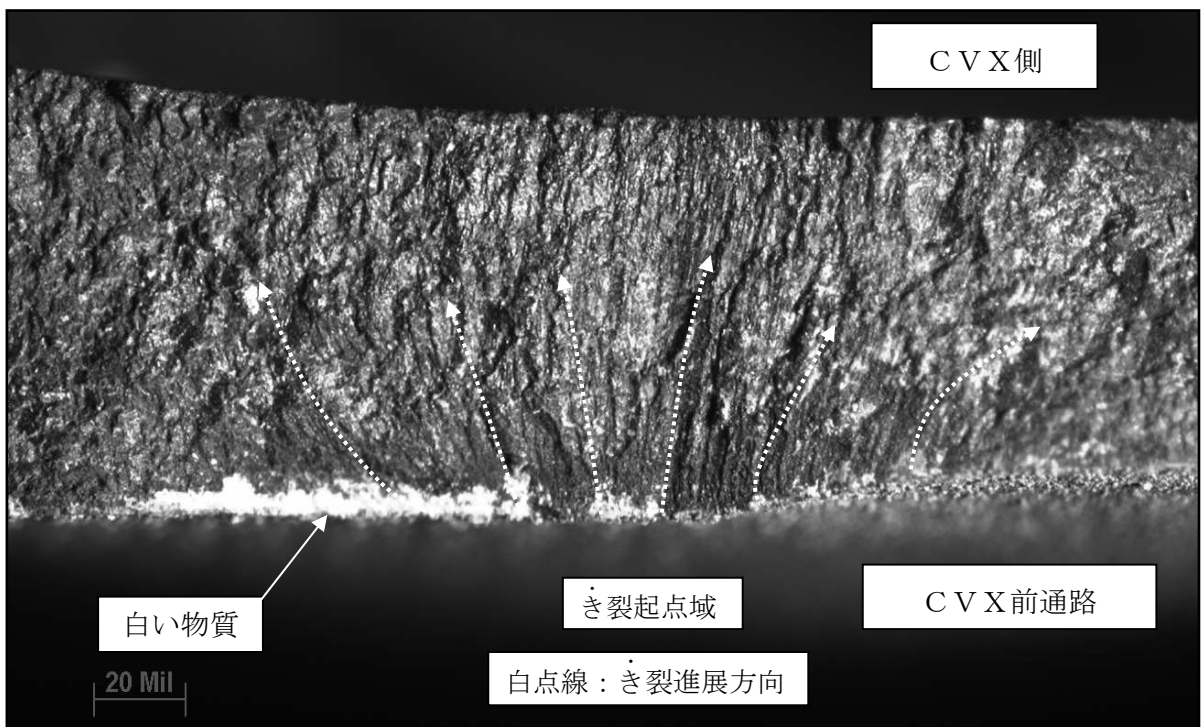
写真18 58番ブレード破断起点と冷却空気通路

CVX側前通路TA部のき裂の起点は広がりのある区域で見つかった。その起点域には高温腐食が見られず、き裂の原因を厳密に特定することはできなかった。詳細な状況は以下のとおりであった。

- ・ブレードの破断直前には、シャンク部断面積の約50%程度まで疲労き裂が進展していた。
- ・ブレード被膜<sup>\*44</sup>の厚さはCVX側前通路TA部においては、0.0017in(0.0432mm)までで、調査した他のブレード(0.0021in～0.0033in(0.0533mm～0.0838mm))に比べ薄かった。

58番ブレードの破断起点はTA部にあった。2.10.2(1)⑥に記述したとおり、破断したブレードと製造者が同じで通路にき裂のあった49番ブレードのTA部半径はブレード製造者A社の公称値よりも小さかったことから、このTA部に応力が集中したものと推定される。一方、別の製造者が製造した2番ブレードについては、通路のTA部半径がブレード製造者A社の公称値よりも大きく、き裂等が発生していなかったことから、応力の集中が比較的小さいと考えられる。これらのことは、2.10.3(3)に記述したエンジン製造者

- (1) 本インシデント後、き裂が発生し難いような適切な被膜の厚みに対する要件を追加し、シャンク内部の被膜の量を下げる図面の変更を行った。
- (2) 平成20年2月12日、タービン・ブレード内部冷却空気通路に関する技術通報CF6-80C2（SB）72-1283（HPTローター 新ステージ2ブレード）を発行し、同様の破損を減少させる目的で、TA部半径における応力集中を避けるためブレードの再設計を行った。

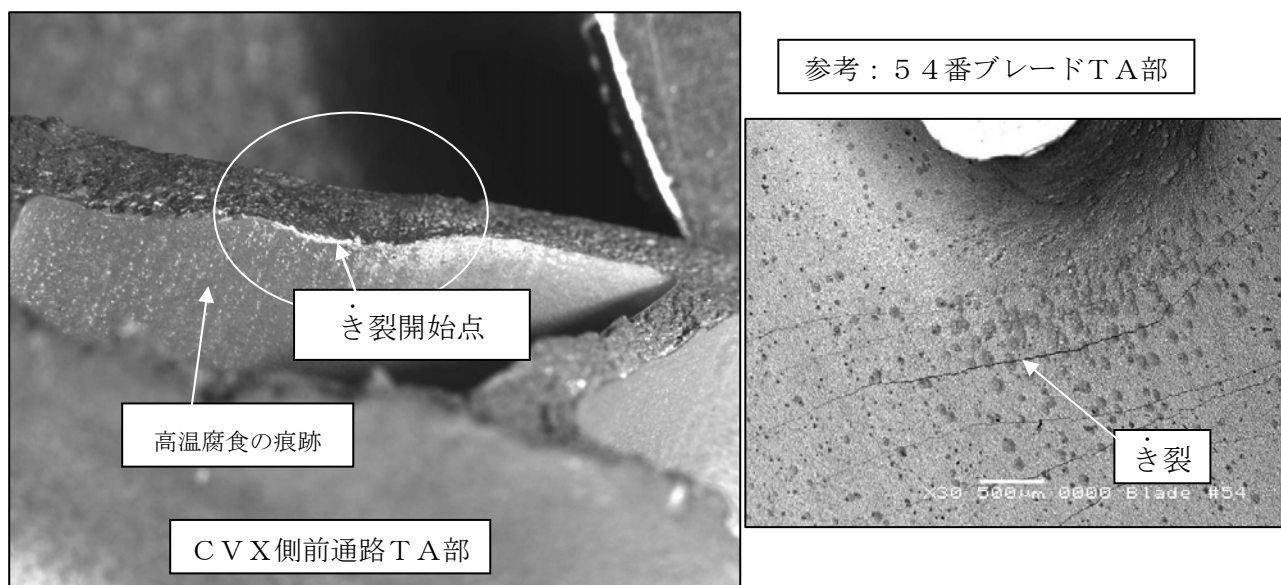
写真19 58番ブレードTA部の状態

- ・通路表面に高温腐食ブリストア（blister）が形成されていた。
- ・き裂の起点域には、母材に侵入するほど顕著な高温腐食は発見されなかった。

58番ブレードの製造者はブレード製造者A社で、被膜加工は、2.10.3(2)に記述した、被膜き裂の発生率が高い被膜加工者F社が行っていた。また、同ブレードのTA部の被膜層には高温腐食ブリストアが形成されており、EDSの成分分析では硫黄が含まれていた。

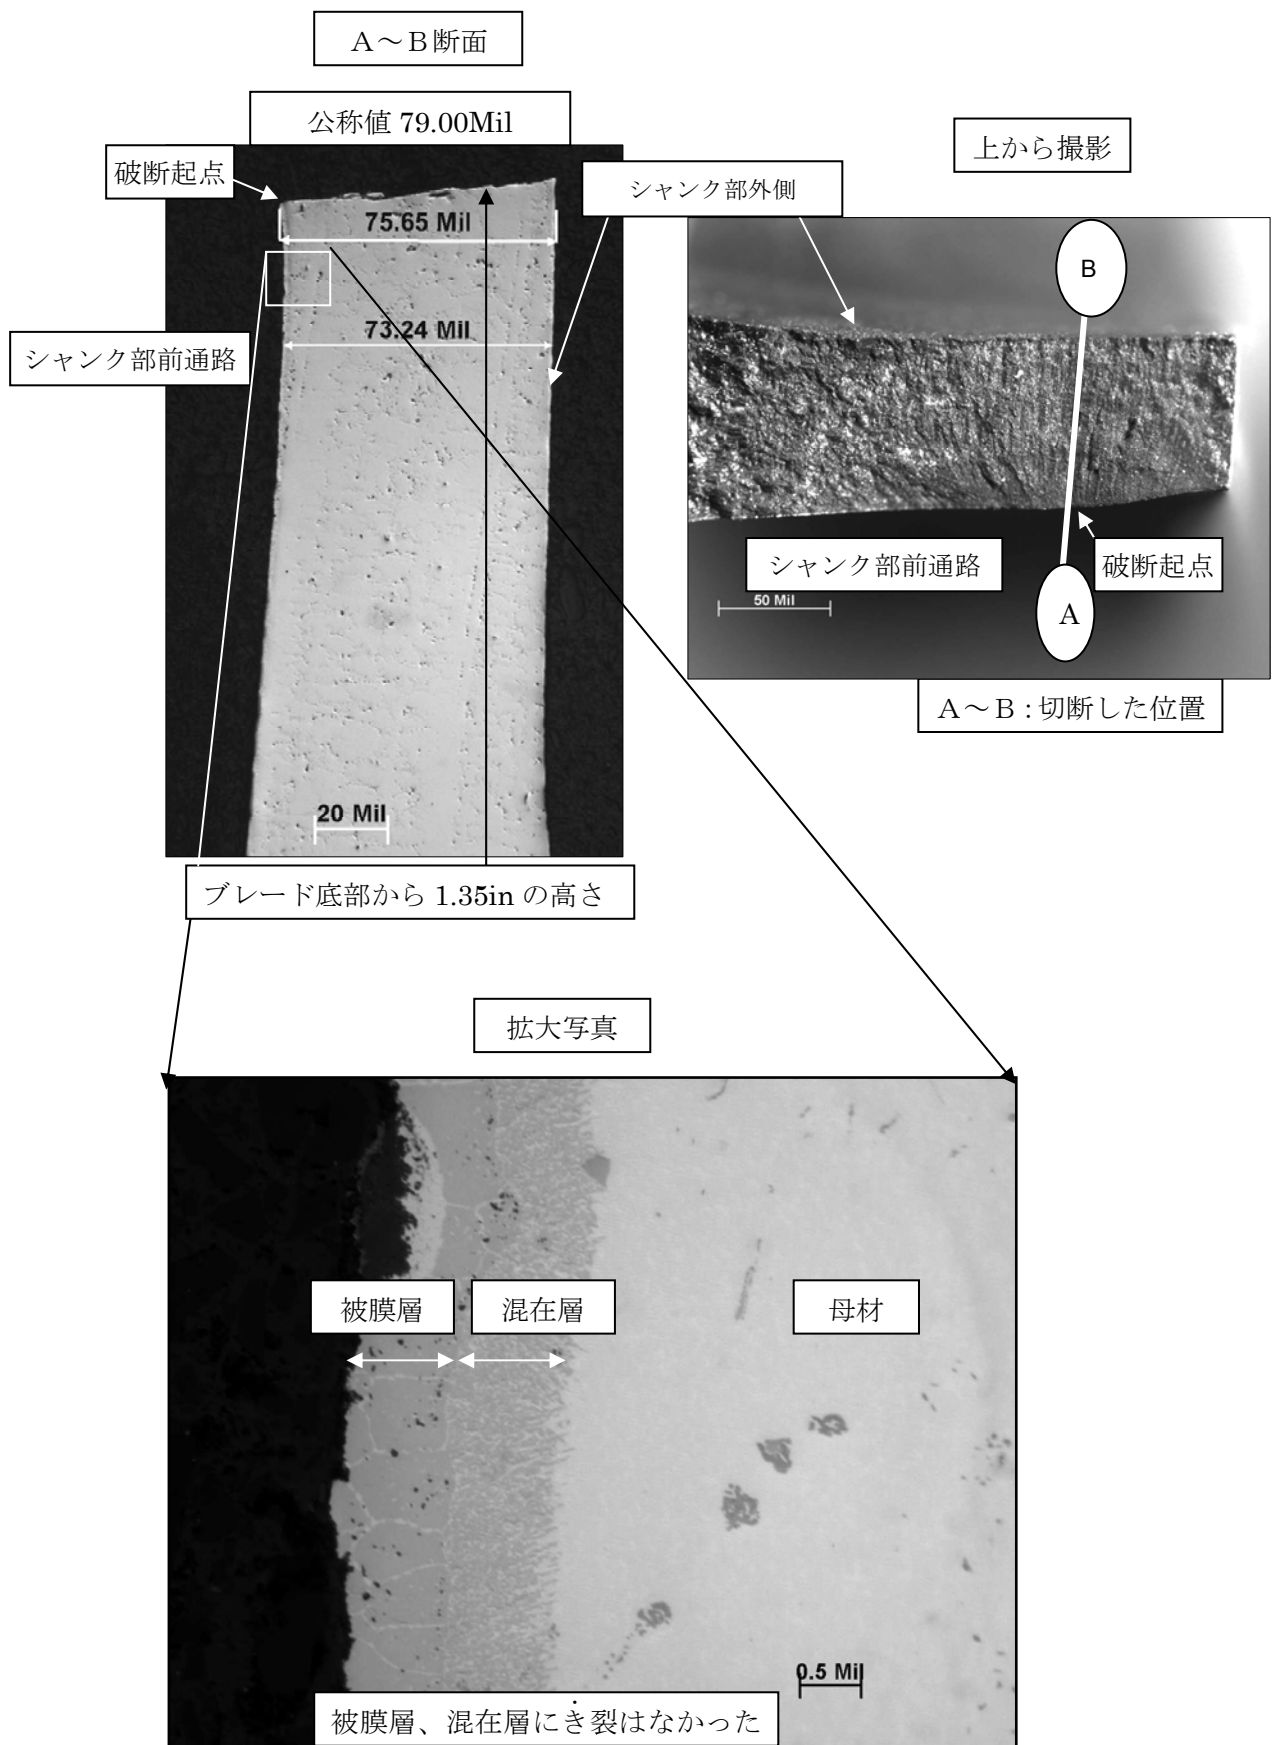
写真20 58番ブレードのCVXシャンク部壁の厚さ

58番ブレードは、2.10.2(1)②に記述したとおり、シャンク部壁の厚さが中央通路は公称値より厚かったものの、CVX前通路では公称値より薄く、他のブレードに比べるとCVX側は薄く(0.010in(0.254mm))、CCV側は厚かった。エンジン製造者は、過去の経験から、この程度の厚さのばらつきは有り得るとしている。しかし、CVX側シャンク部壁が薄かったことは、ブレードのプラットフォームより上の部分も薄くなり、またCCV側は厚くなっていたことから、ブレード全体のバランスが悪くなり、CVX前通路TA部の応力が大きくなり、これらが58番ブレードの破断に影響した可能性が考えられる。

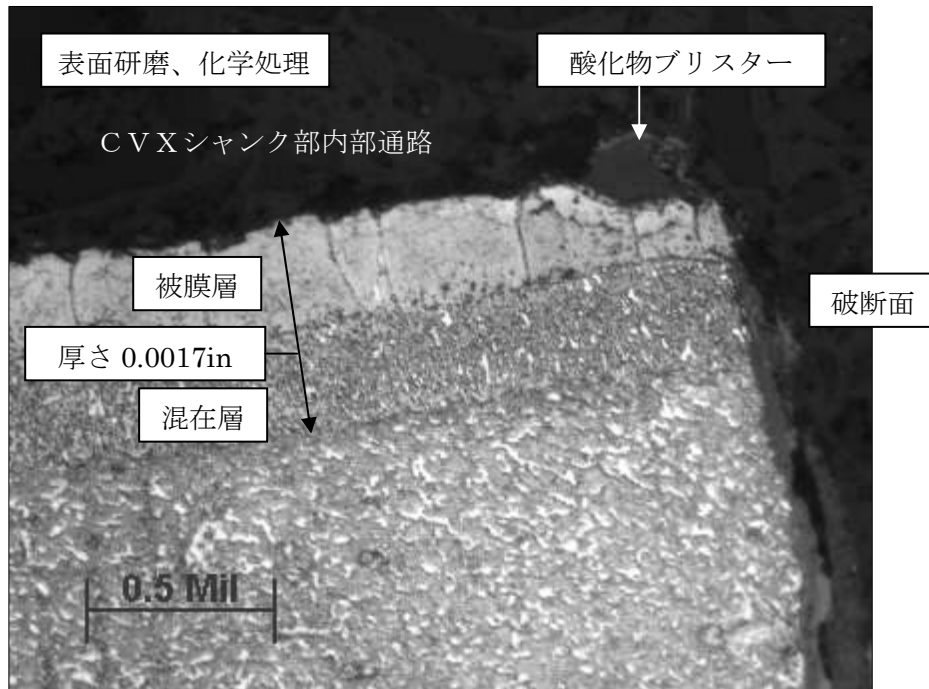
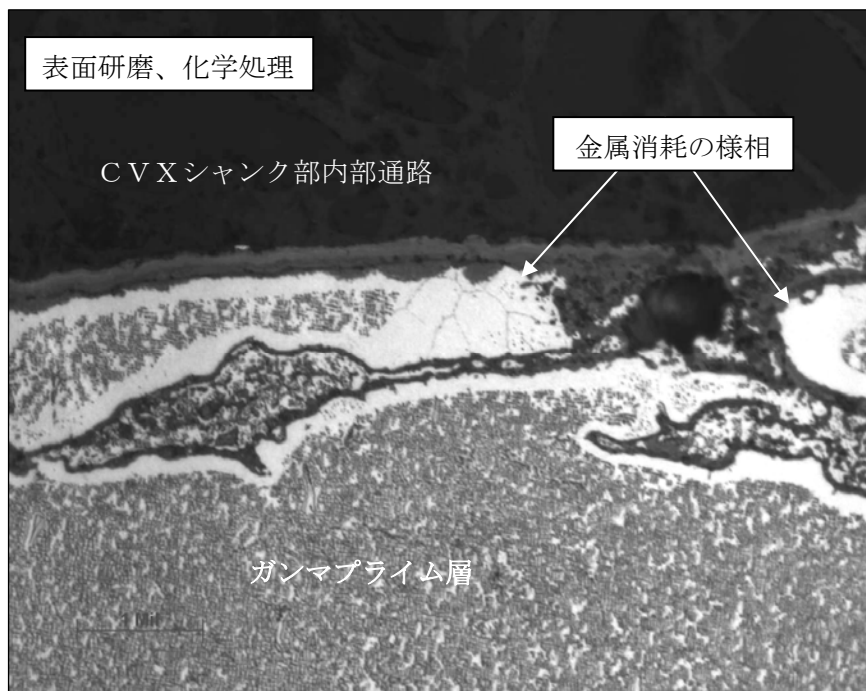
写真 2 1 5 8 番ブレード破断面

- ・高温腐食ブリスターをEDS<sup>\*45</sup>により分析した結果、ブリスター表面付近とブリスター内には硫黄(S)の存在が認められた。
- ・高温腐食ブリスターの深さは被膜層のみに限定されていた。
- ・き裂の起点域が広く、TA部の被膜き裂に起因した複数の起点があった。
- ・破断面は低サイクル疲労<sup>\*46</sup>の様相を呈している。
- ・CVX側前通路シャンク部における母材の厚さは、調査した他のブレードに比べると少し(0.010in(0.254mm))薄かった。エンジン製造者によれば、この程度の厚さのばらつきは時にはあり、鑄造時に中子<sup>\*47</sup>の位置が、わずかにずれることに関連するとのことである。
- ・破断起点を含むブレードシャンク部壁を切断・研磨して観察を行った結果、破断面は酸化が進み、合金消耗<sup>\*48</sup>が顕著であり、相当期間エンジン運転に曝されていたことを示していたが、高温強度に係るDSR142のガンマプライム<sup>\*49</sup>相がまだ残存していた。
- ・シャンク部前通路の壁の厚さは、0.075in(1.905mm)で当該ブレード製造者であるA社の公称値<sup>\*50</sup>よりも薄く、また、54番ブレード(正常)の同じ位置での厚さと比較すると、58番ブレードは、CVX側は薄く、CCV側は厚くなっていた。

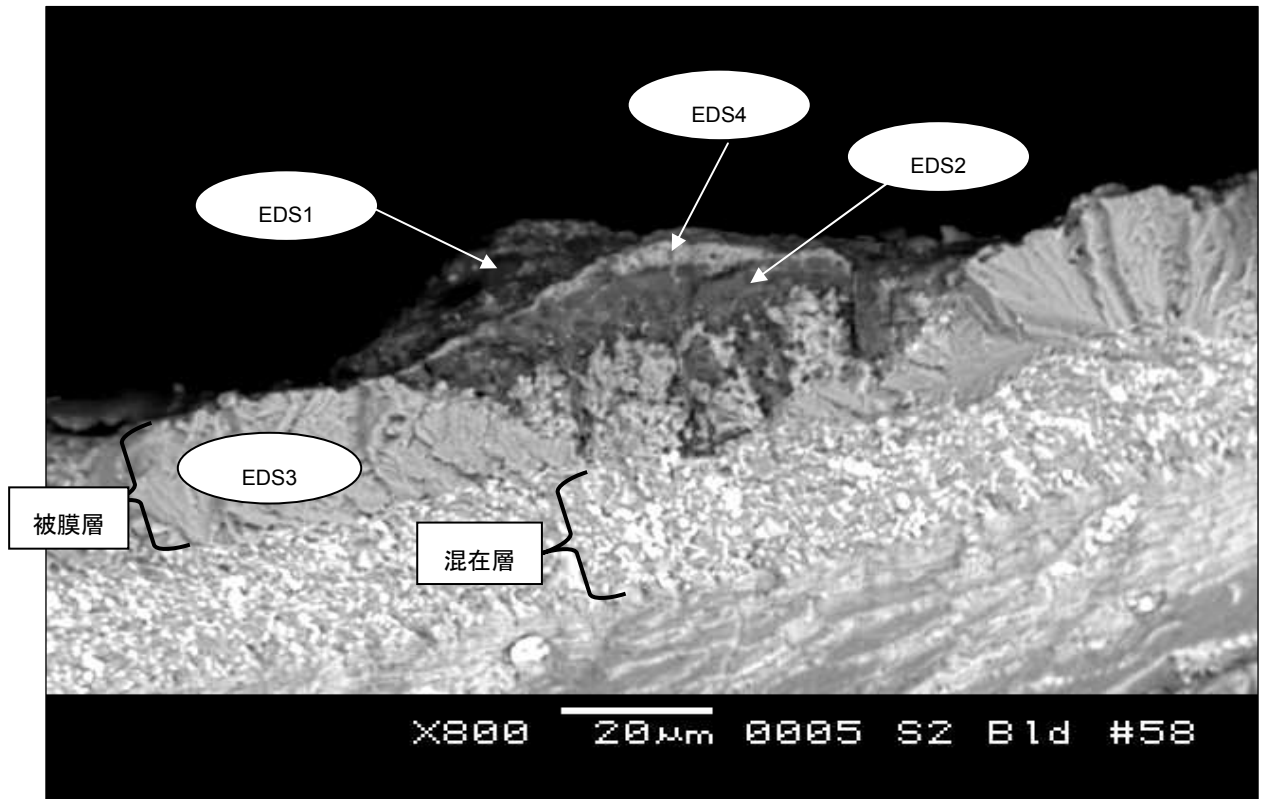
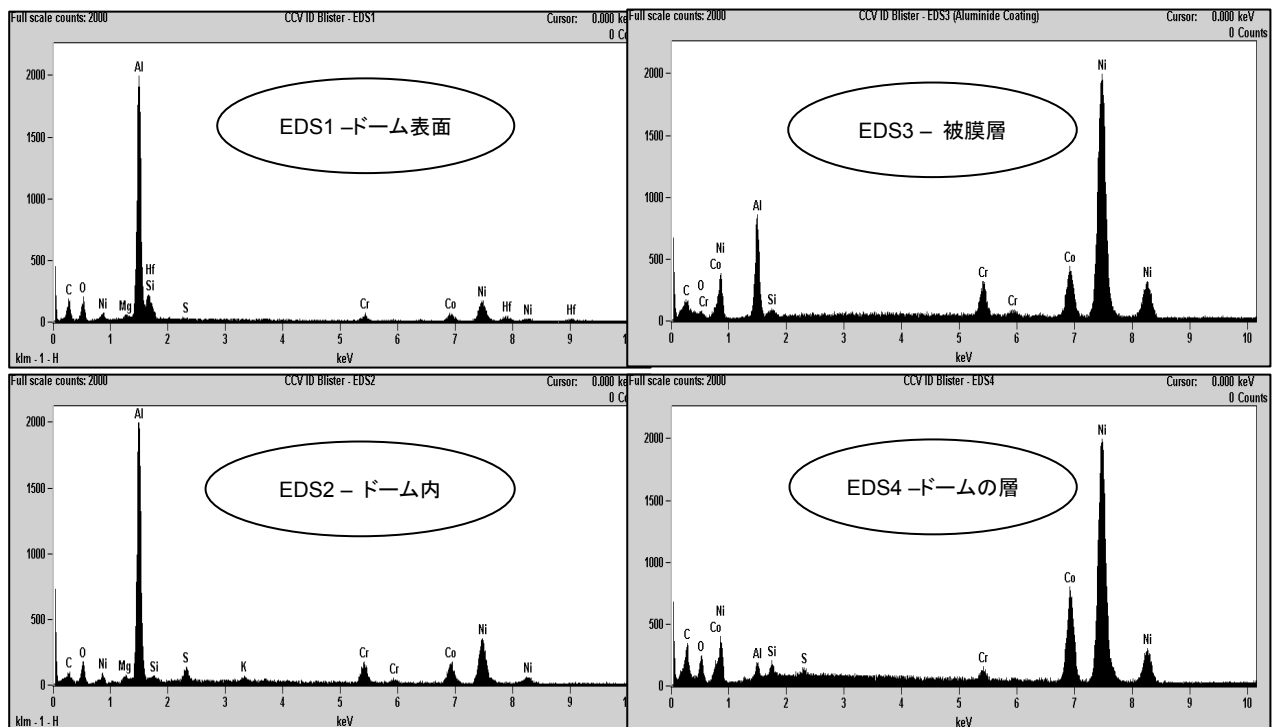
写真23 58番ブレード内部被膜破断面のブリストア

また、2.10.2(1)③に記述したとおり、通路TA部にき裂のあったHPT2段目49番ブレードはTA被膜から母材までき裂が入っており、EDSにより硫黄が検出された。エンジン製造者は、このき裂には硫黄が存在していたことから、2.10.2(4)に記述した、タイプIの高温腐食ではなく、タイプIIの高温腐食によるものとしている。硫黄は、わずかな量でも金属硫化物の生成要因となる。付着した硫黄は、温度上昇により被膜や下層部分の保護品質を低下させる。いったん硫化腐食が発生すると、その後は、外部から硫黄が供給されなくても腐食が進む。

専門委員は、「疲労クラックの発生のしやすさは通常表面状態に依存する。同じ応力状態におかれた場合、blisterがある場合とない場合では、クラックのinitiation siteを与えることによってクラック発生までの繰り返し使用回数が違ってくる可能性は高いと考えられる。従って、高温腐食とそれに起因して生じた酸化物がクラック発生を早めた可能性は否定できない。」との意見を述べている。

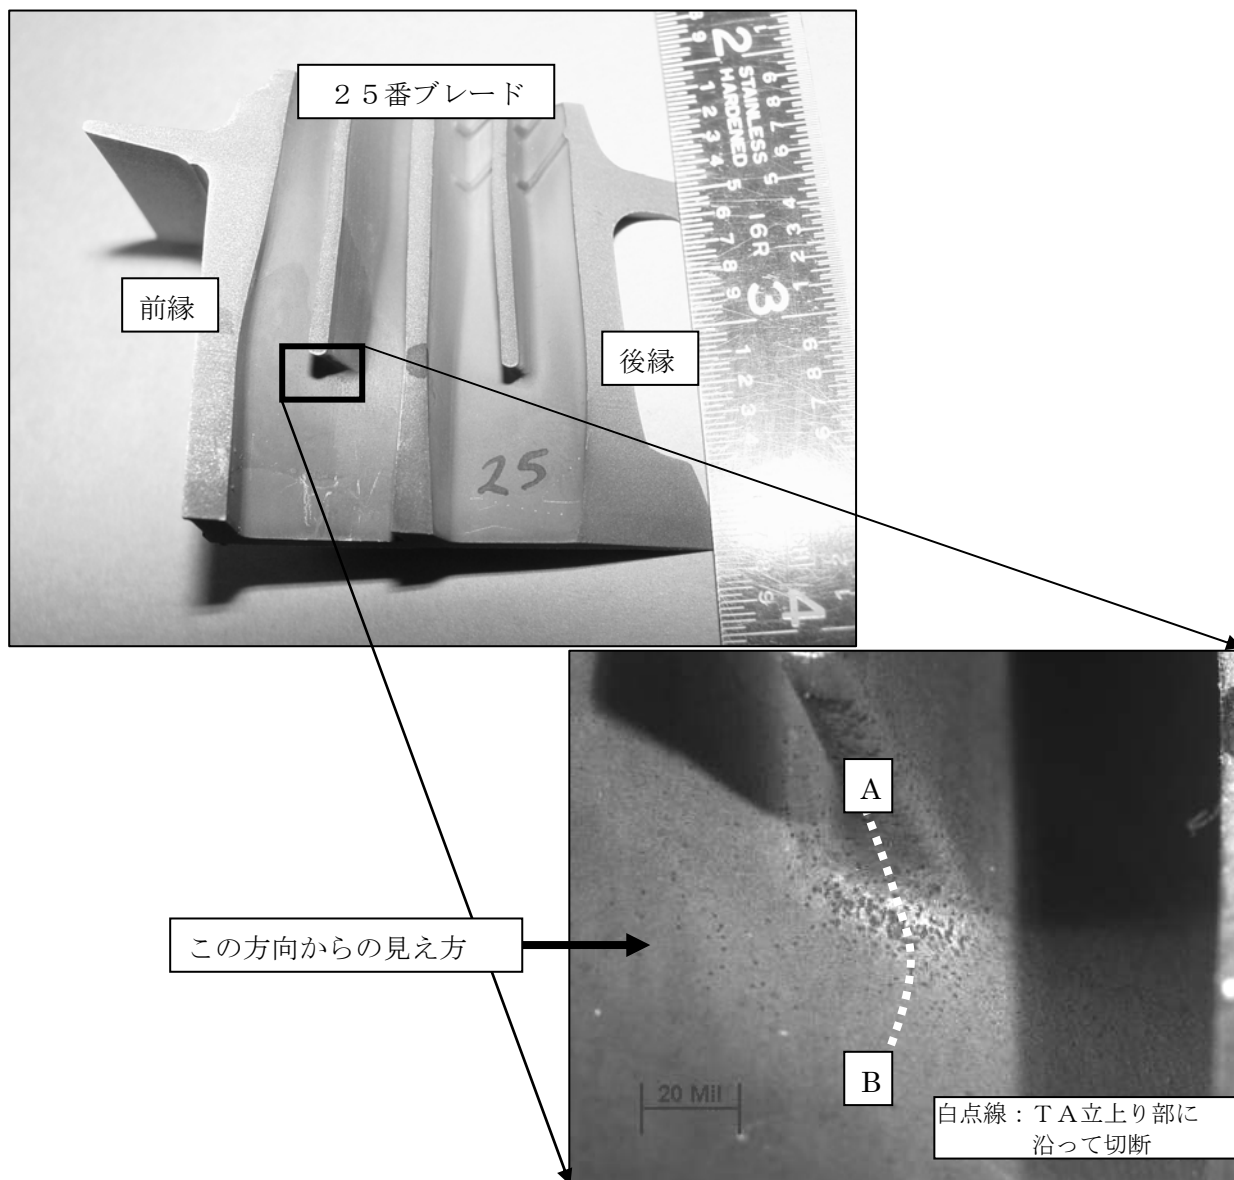
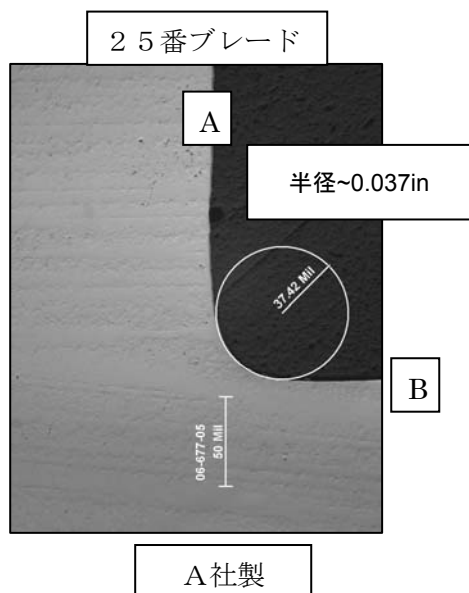
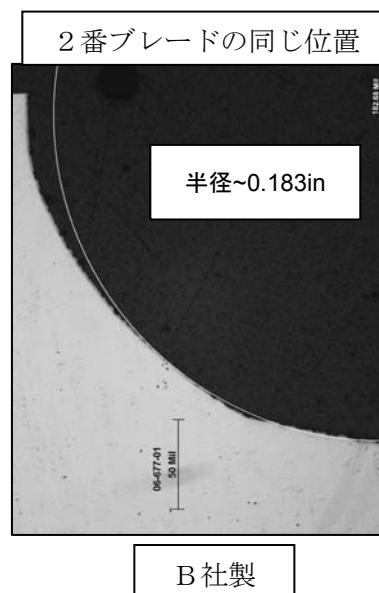
写真24 ブレード内部通路T A部半径の違い

写真24に示すAからBの、TA部の立ち上がっている部分の半径(以下「TA部半径」という。)の違いとき裂の発生を検討する。

58番ブレードは、TA部半径が公称値よりも小さかったと推定されることから、49番ブレードと同様に応力集中によりき裂が発生し、破断に至った可能性が考えられる。
