# 航空重大インシデント調査報告書

I スカイマークエアラインズ株式会社所属 JA767B

運輸安全委員会

所 属 スカイマークエアラインズ株式会社  
型 式 ボーイング式767-300型  
登録記号 JA767B  
発生日時 平成17年12月1日 16時45分ごろ  
発生場所 鹿児島空港滑走路上

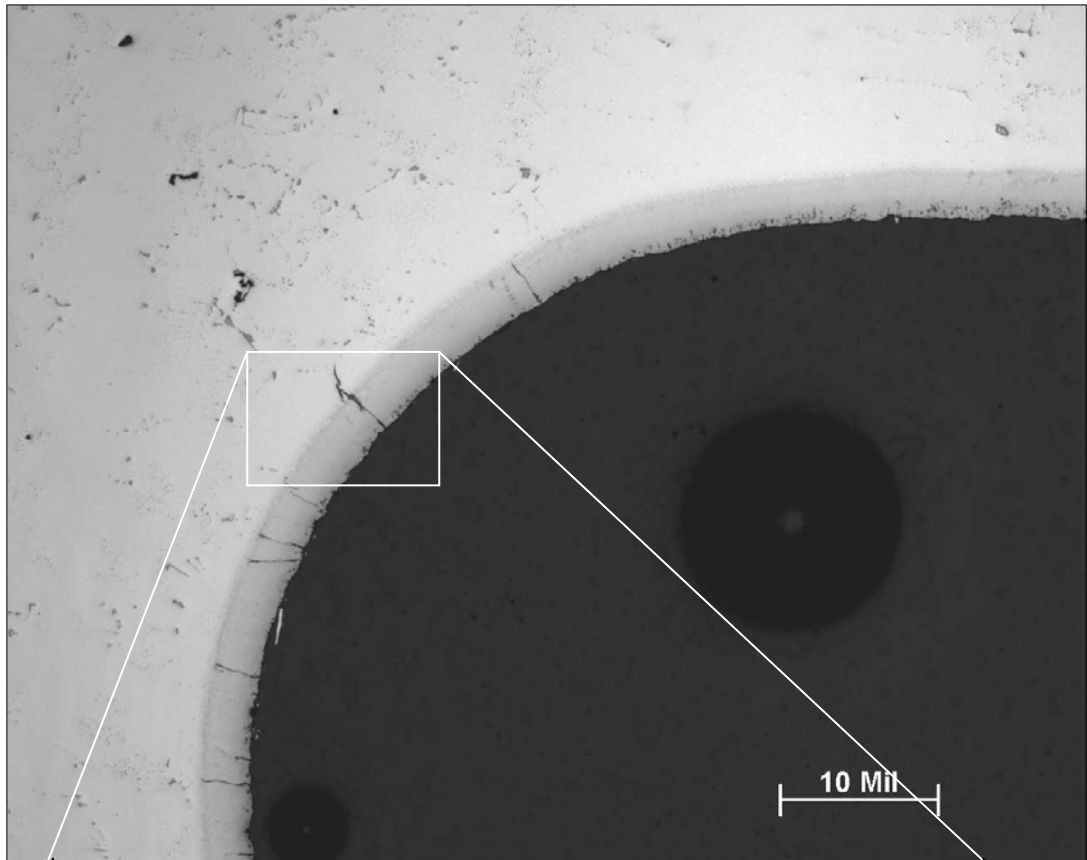
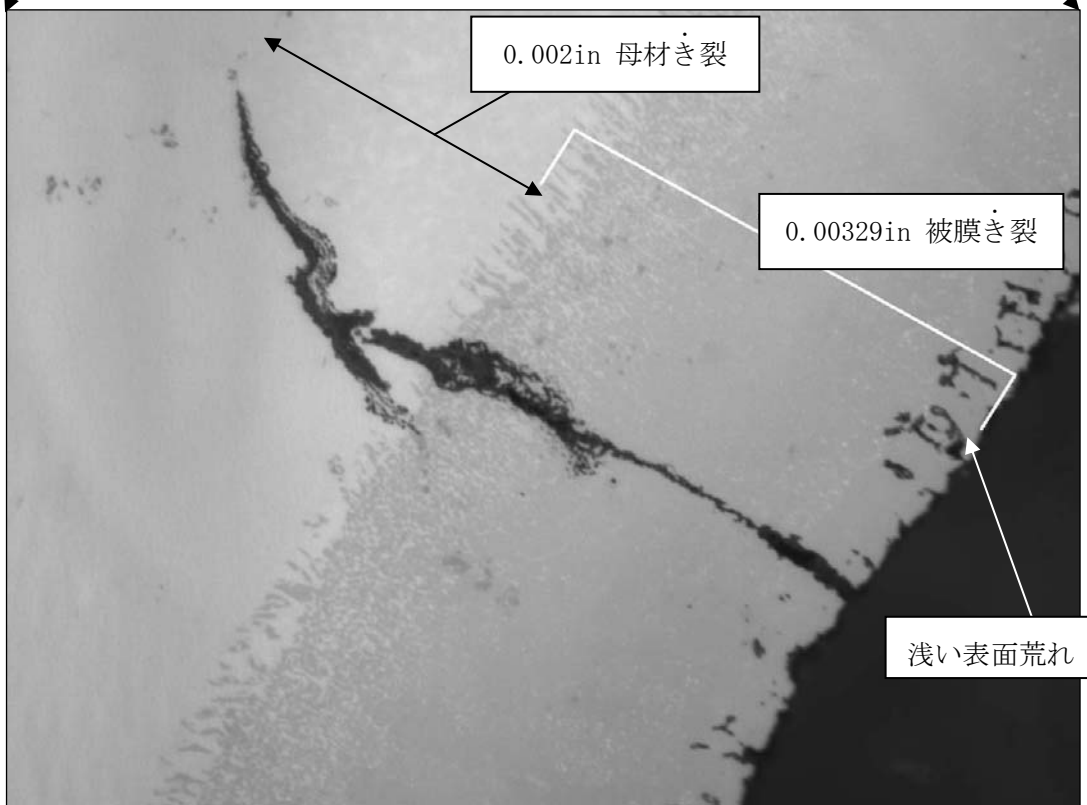
写真25 20番ブレードCVX中央通路TA部のき裂

- ・CVX側中央通路TA部にあったき裂は、全体の深さが0.00529in(0.1344mm)で、被膜(厚さ0.00329in(0.0836mm))から母材部の0.002in(0.0508mm)の深さまで到達し、また、リブ(通路仕切壁)のき裂は、被膜(厚さ0.0034in(0.0864mm))から母材へ0.0006in(0.0152mm)進行し浅い表面荒れがあった。

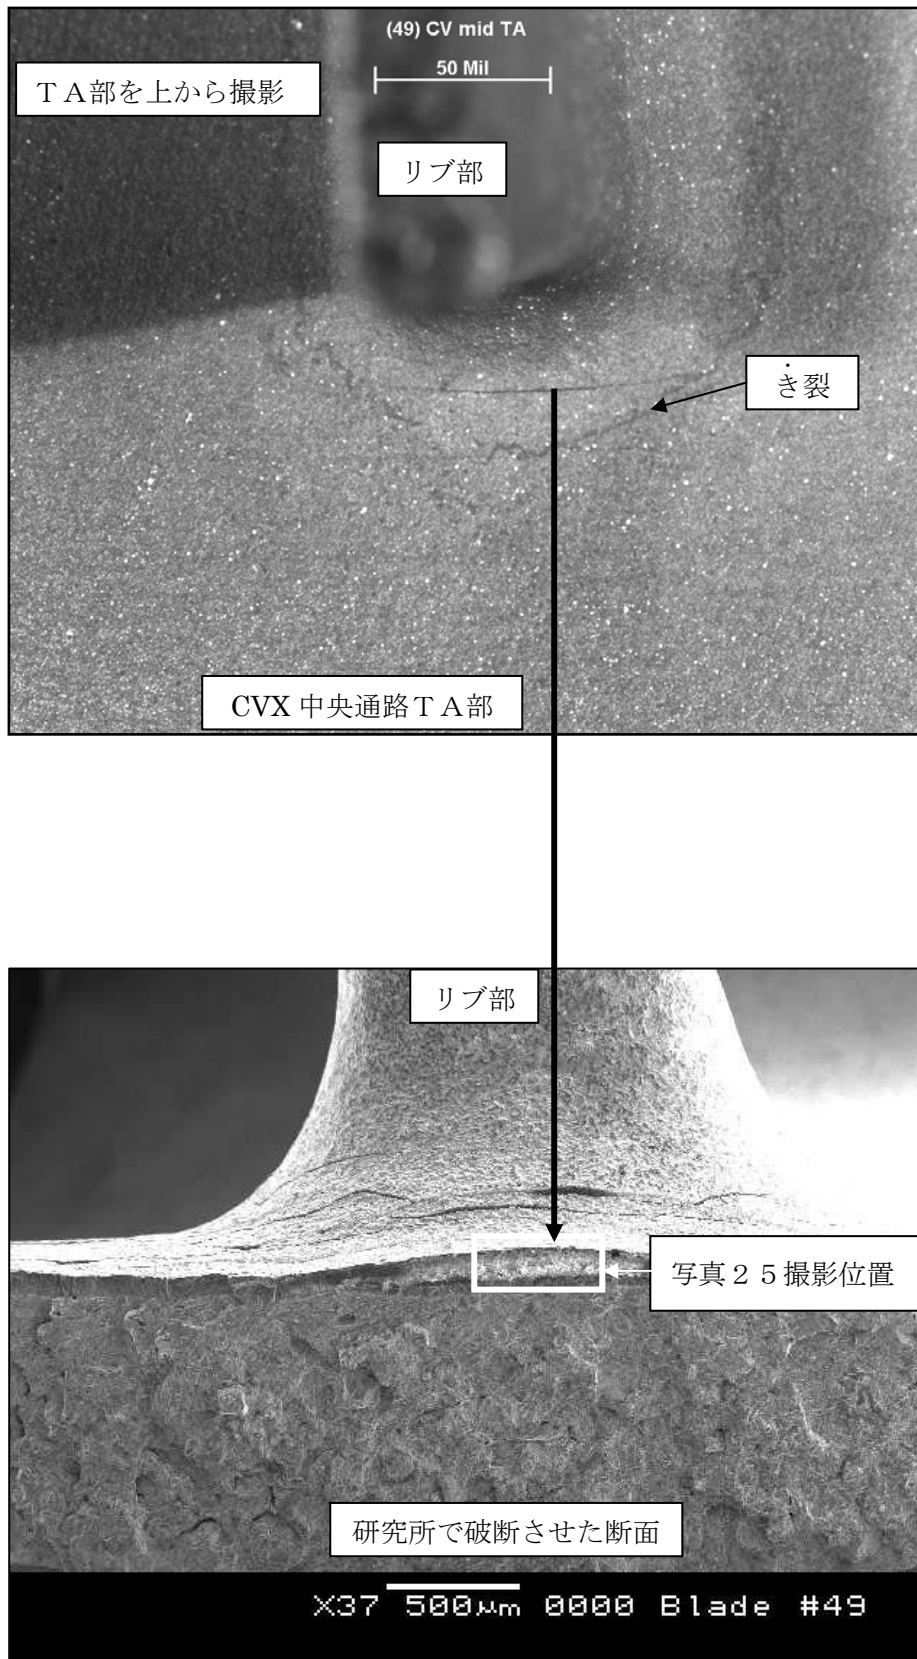
写真26 49番ブレード通路TA部のき裂

中央通路にき裂があるブレードであり、切断して、き裂面の解析を行った。

- ・き裂の深さは0.0055in(0.1397mm)であり、そのうち被膜部は0.0035in

- ・き裂面は全て酸化しており、特に被膜層は極度に酸化していた。
- ・EDSにより分析した結果、母材のき裂が最も深い部分から硫黄が検出された。

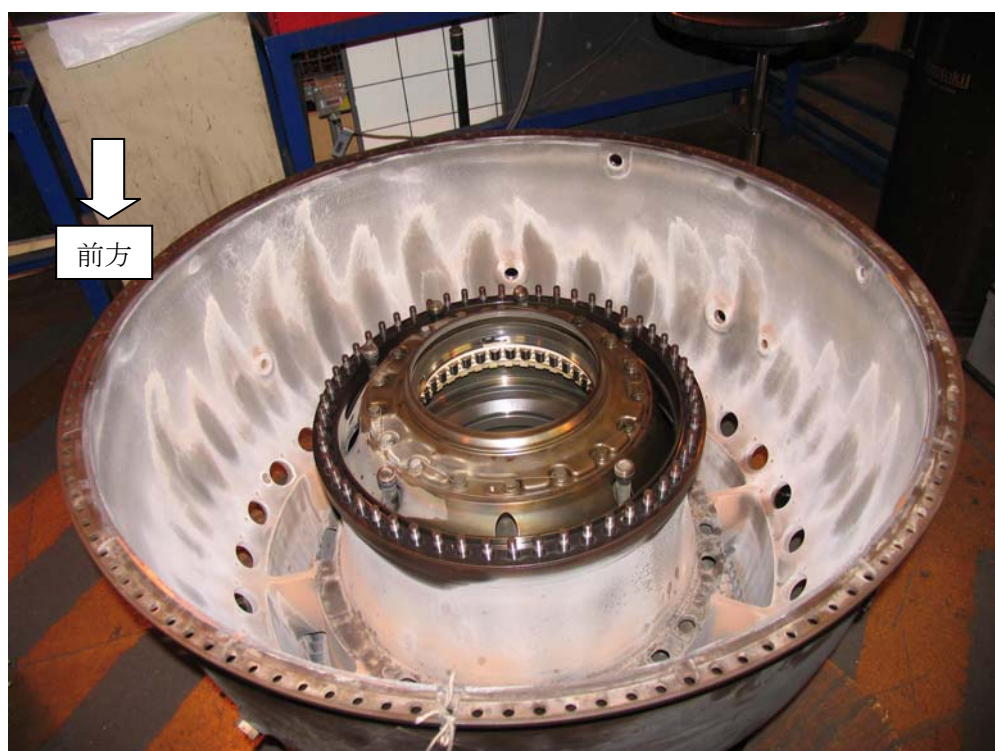
写真31 粉末が付着したCRFとハブ部

- ・ C R F内側表面及びハブ部は、H P Cと同じ灰白色の粉末に覆われていた。
- ・ 燃焼室内側ライナーには、冷却穴に小さなき裂が認められた。  
(写真31参照)

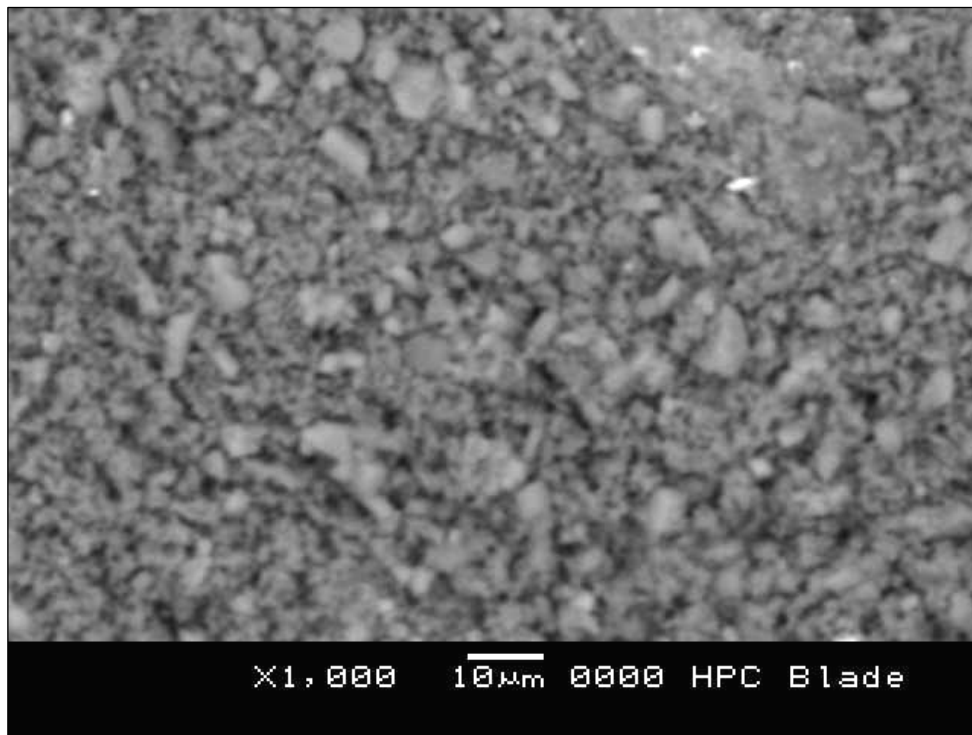
写真32 HPC10段目ブレード表面の灰白色の粉末

本重大インシデント発生当時は、2.7に記述のとおり、同機のエンジン等に損傷を与える可能性のある火山灰等に関するノータムや情報は発出されておらず、また、運航乗務員も噴煙の臭いについて述べていないことから、短期間に多量の火山灰や黄砂等をエンジンに吸入したことはなかったものと推定される。HPCブレード等に付着した灰白色の粉末は、長期間にわたり微量の火山灰や黄砂が含まれる大気中を飛行していたことによるものと考えられる。これらの灰白色の粉末は、3.4(4)に記述するように硫黄やナトリウム成分を含んでいた。

硫黄(S)、ナトリウム(Na)、カリウム(K)等が検出された
