AI2009-3

航空重大インシデント調査報告書

中国南方航空有限公司所属 B2294
全日本空輸株式会社所属 JA8394

運輸安全委員会

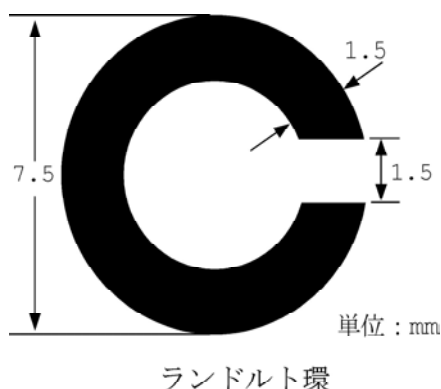
270m離れたところで、視力1.0を検査するためのランドルト環の大きさは、比例を使って計算すると、直径が40.5cm、切れ目の高さが8.1cmとなる。

両操縦士の視力が1.0であるとする、滑走路残距離を示す掲示の文字の大きさは、2.8.5に記述した計算で求めたランドルト環の大きさとほぼ同じであるため、仮に掲示から270m離れたB3入口からこれを見たとしても、文字の判別は可能であったと考えられる。しかしながら、副操縦士が、空港平面図を探していたと口述していることから、目視での判読ができなかった可能性が考えられる。その理由としては、当時の太陽位置が南南西で、掲示の後ろ側から日光が差していたため、判読が難しかった可能性が考えられる。

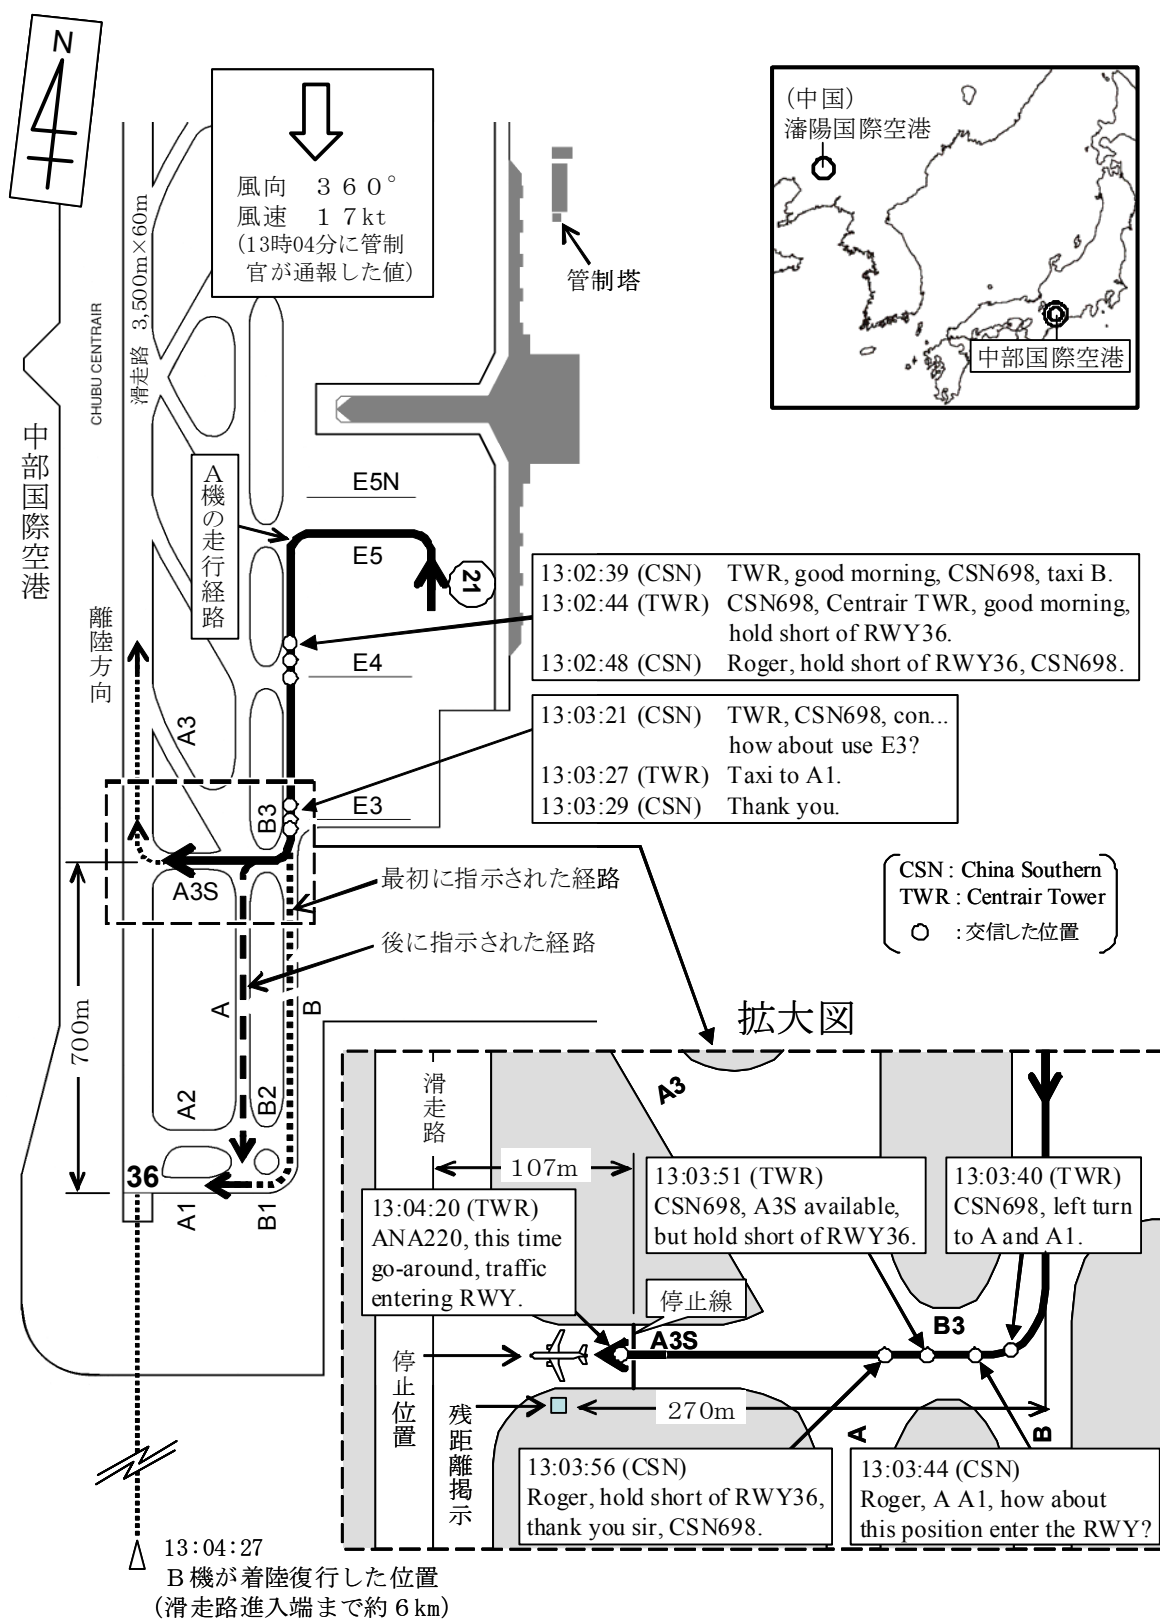
付図1 推定走行経路図

本重大インシデントは、既に着陸許可を受けたB機が滑走路に最終進入中、A機が管制官の指示に反して同滑走路手前の停止位置標識で停止せず同滑走路内に進入したため、発生したものと推定される。

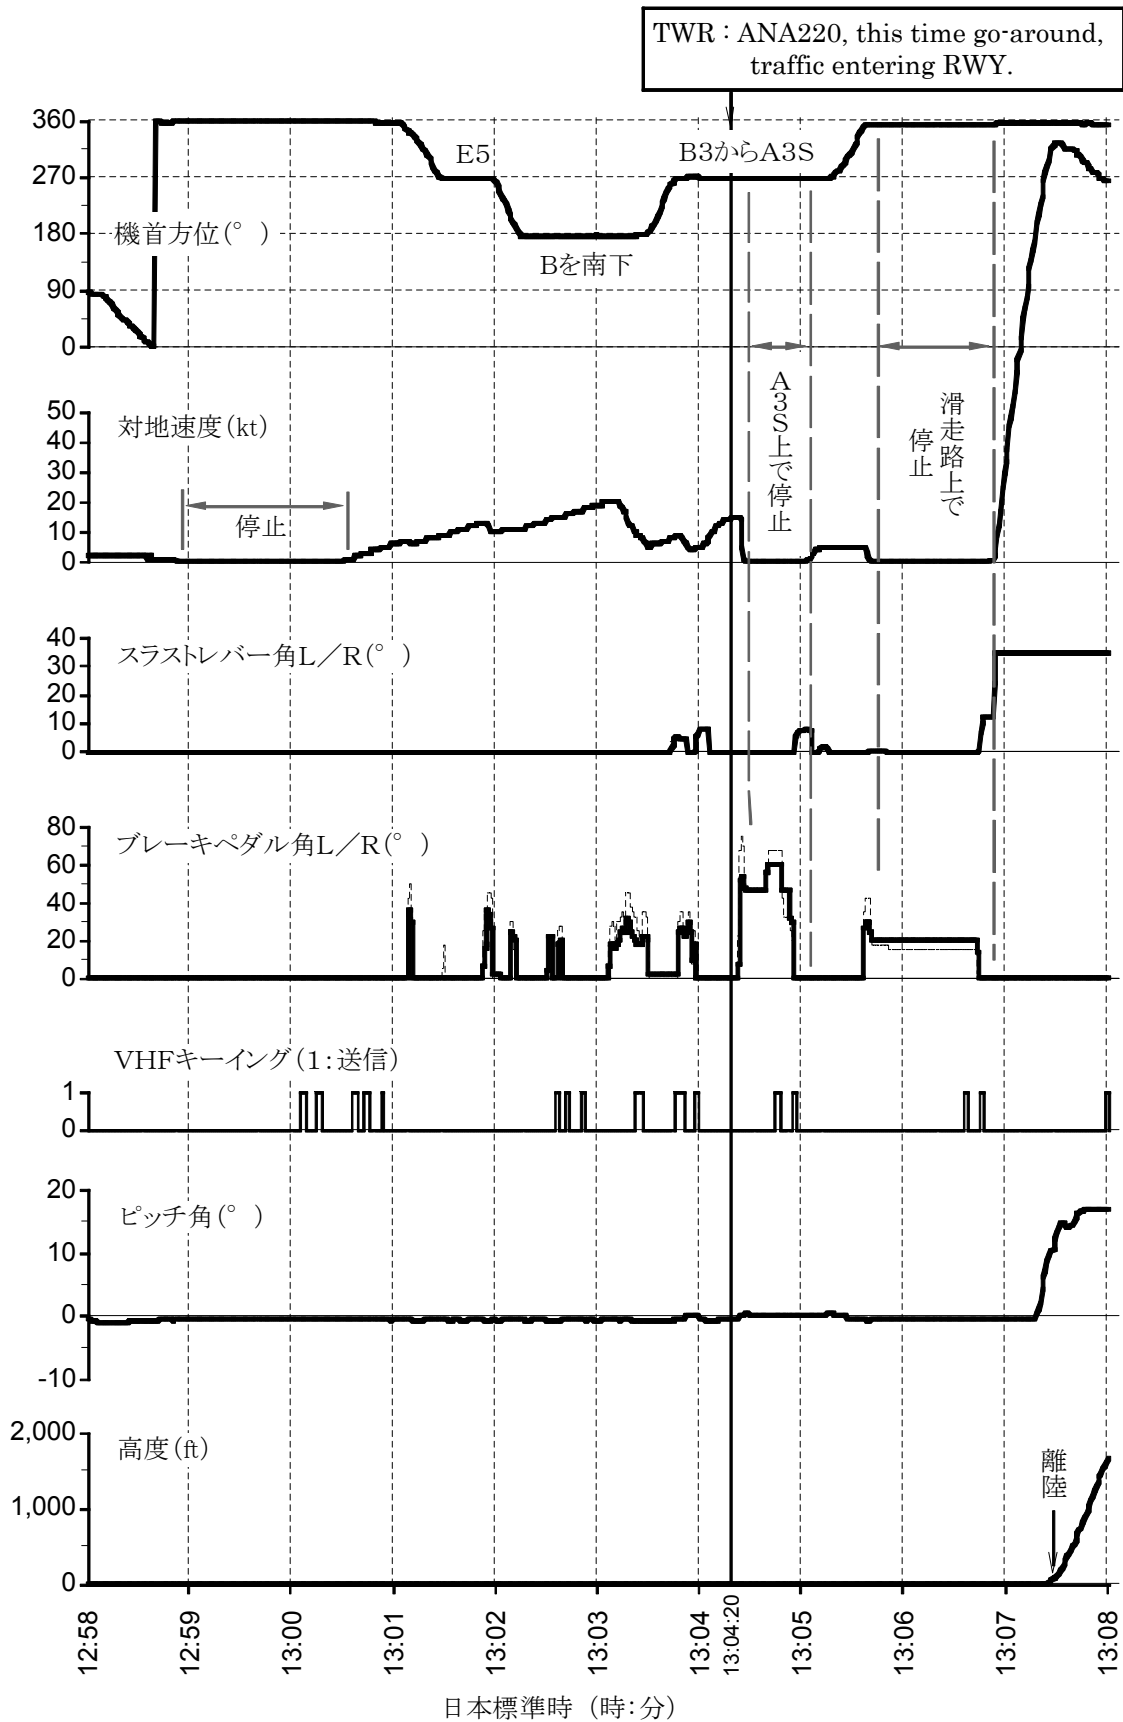
付図3 A機のDFDR記録

また、機長は、「A3S Available」を「How about this position enter the runway?」に対するAffirmととらえて許可と誤解したか、AvailableをAffirmと聞き間違えて滑走路への進入が許可されたものと思込み、A機を停止線の手前で停止させなかった可能性が考えられる。タワーとB機の交信を聞き逃すなど、3.2.3に記述する安全確保のための基本的事項が行われない場合には、機長にはTCAS以外にB機の状況を知る方法がないことから、同機を停止線を越えて滑走路手前で停止させたのは、2.1.2(1)に記述したとおりTCASの表示でB機の進入を知った結果と考えられる。
