AI2009-5

航空重大インシデント調査報告書

個 人 所 属 JA4140

型 式 パイパー式 P A - 4 6 - 3 1 0 P 型

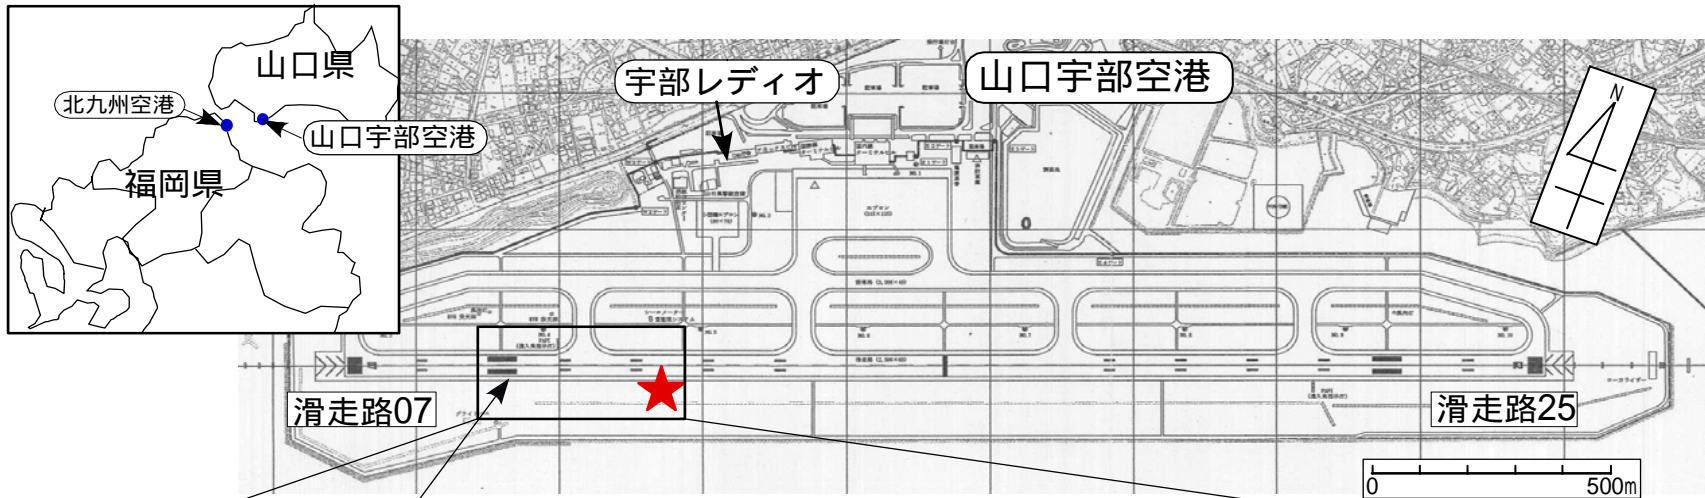
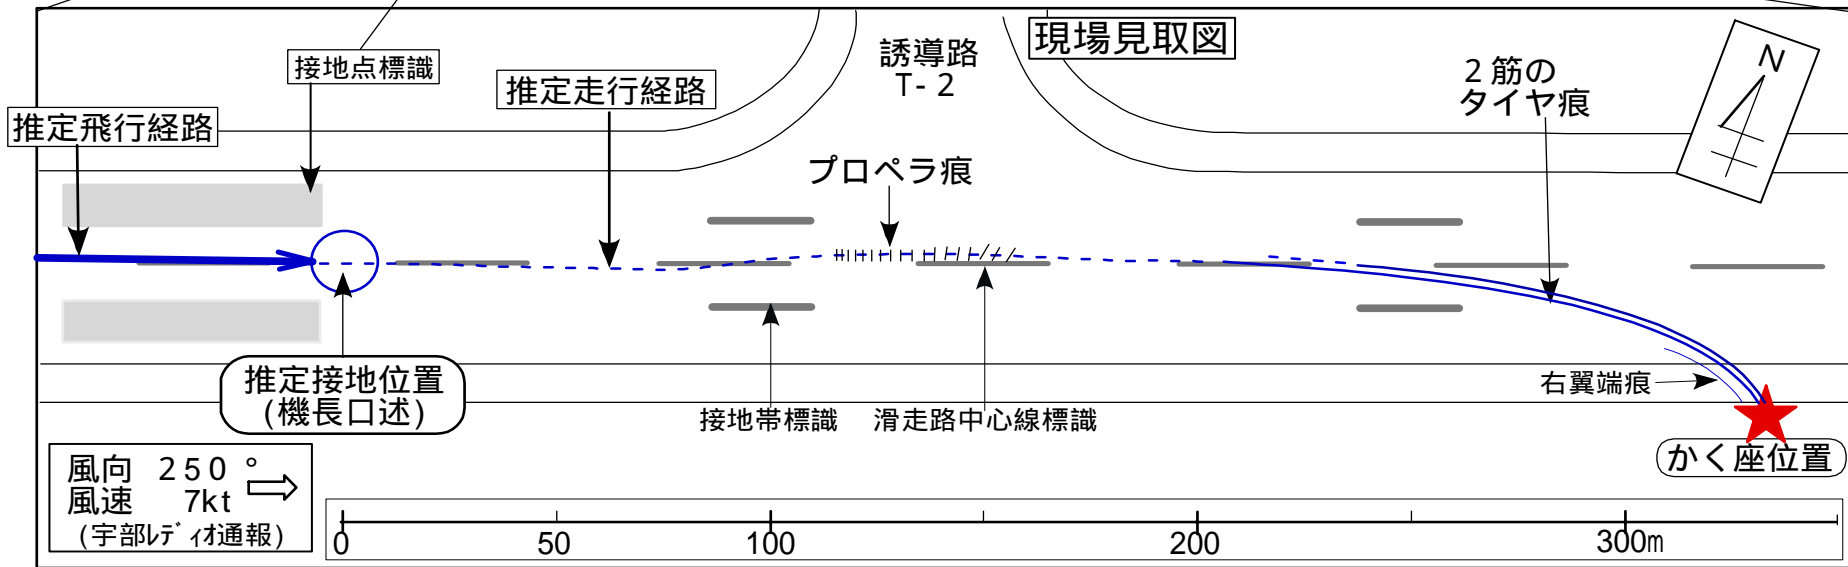
付図1 重大インシデント現場見取図

この地点から進行方向へ約120mの位置から、滑走路中心線に沿って約30mにわたりプロペラ痕があった。痕跡の間隔は最初が72cmで、以後間隔は少しずつ大きくなり、最後の数本は斜めの長い線となっていた。

プロペラ痕の終点から約40m進行方向の滑走路中心線から2筋のタイヤ痕が右に円弧を描いており、右側のタイヤ痕の直ぐ横には、幅の広い白い擦過痕があった。

タイヤ痕は、右主脚側は太く、左主脚側は細い線で描かれていた。痕跡は、滑走路ショルダーから草地に続き、同機がかく座していた位置まで残されていた。また、草地の手前約20mから草地まで、右翼端の擦過痕があった。

同機は、滑走路ショルダー縁から約12m離れた草地に機首を約80°方向に向けかく座していた。機首の方向は、タイヤ痕が草地に入った角度から約60度左を向いていた。

接地点標識東端から同機がかく座した位置までは約340mであった。

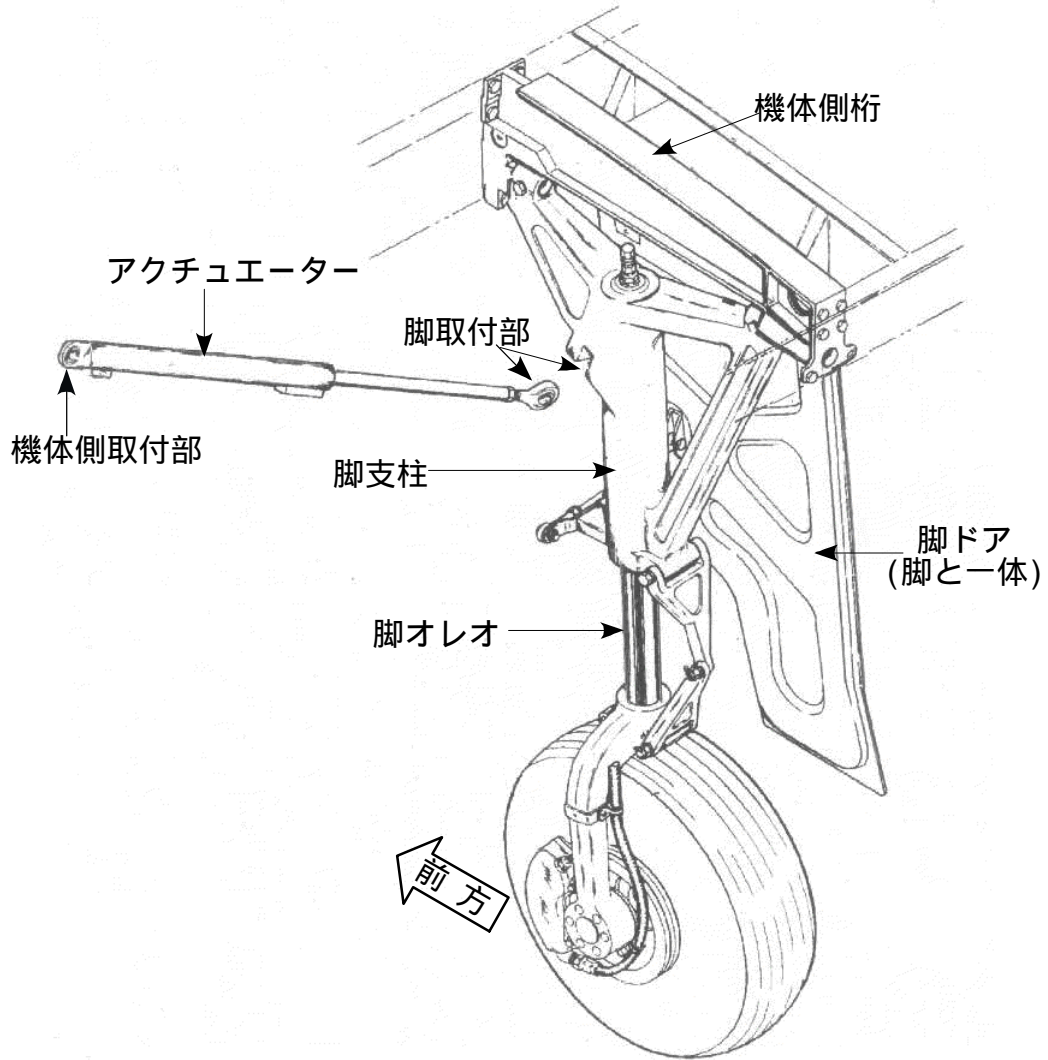
付図3 右主脚

同機の左右の主脚は胴体側から翼端方向へ下り、前脚は後方から前方へ下りる。

各脚の支柱は、脚の上げ下げの方向には自由に動くように機体に取り付けられ、脚上げ格納位置から脚下げダウンロック位置までの作動・保持は、1本のアクチュエーターで行われている。

脚操作レバーを上げ位置又は下げ位置に操作すると、電動の油圧ポンプで発生した油圧が、アクチュエーターのピストン・ロッドを動かし脚を上げ下げする。

機体が地上にあって脚がダウンロックされていない場合には、脚は機体を支えられる構造とはなっていない。なお、脚がダウンロックされていない状態で、脚操作レバーが下げ位置にあって油圧ポンプが正常に作動し、アクチュエーターに下げ側の油圧がかかっている状態で、脚が斜めの位置で機体を支えられるか否かについては、確認することができなかった。

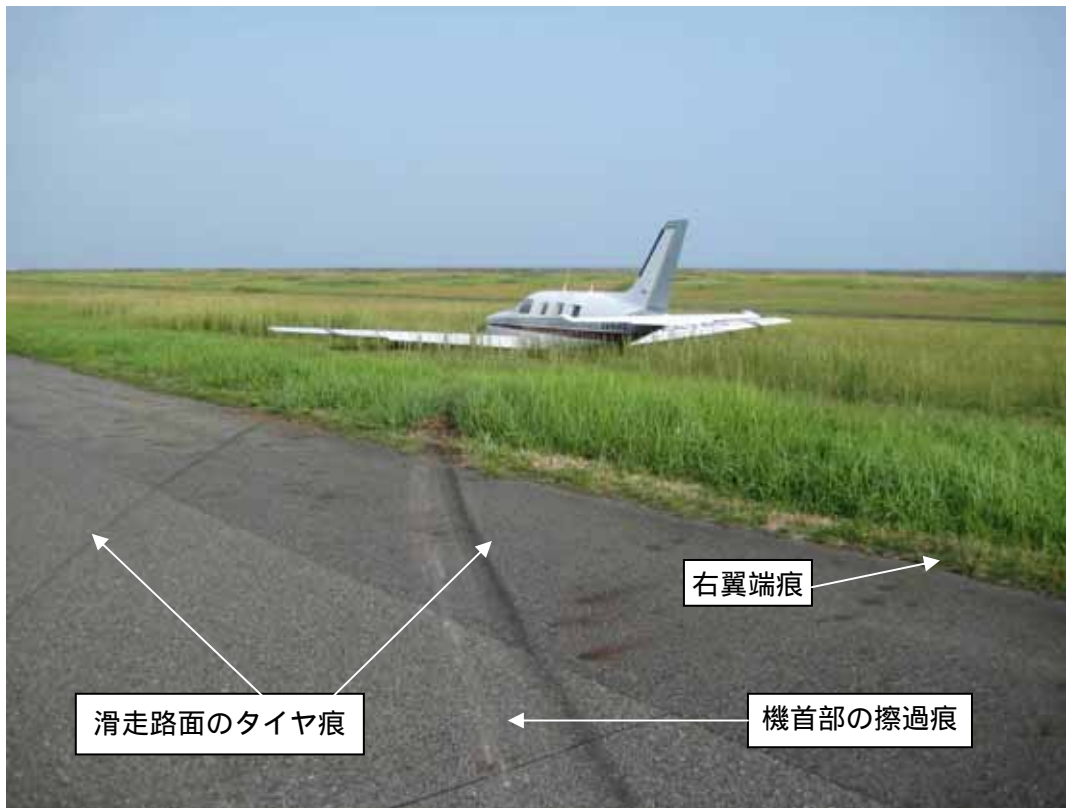
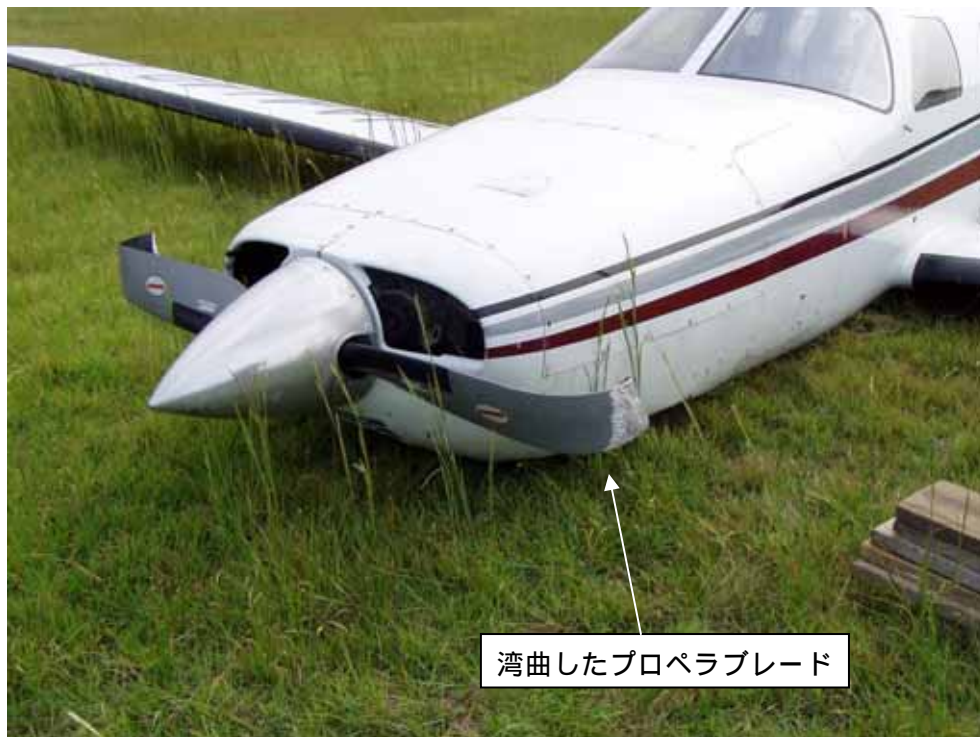
写真1 重大インシデント機

- (1) プロペラ・ブレード：2枚とも先端部湾曲
- (2) 胴体機首部：エンジン・カウル下部変形、擦過痕及び摩耗
- (3) 右主翼：翼端部擦過痕及び損傷
- (4) 前脚室扉：擦過痕及び摩耗(擦過、摩耗は外面の損傷のみで、扉の縁には、歪み・擦過等の損傷はなかった。)
- (5) 右主脚：タイヤ及びホイール外側(翼端側)擦過痕

同機は、3脚とも正常に格納された状態、フラップは上げ位置でかく座していた。

同機の脚は、3脚ともに脚支柱、脚取付部及びアクチュエーターに損傷はなく、機体下部は、機首部を除き胴体及び左右主脚扉に擦過痕、損傷はなかった。

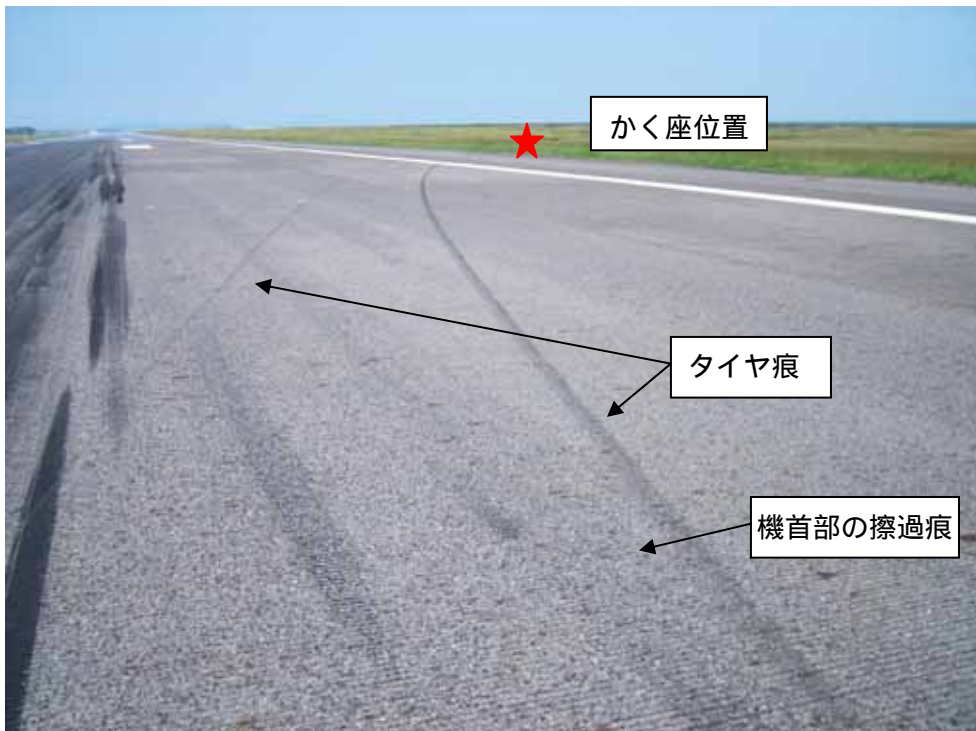
タイヤ痕

2.2.2及び2.6に記述したとおり、右主脚のタイヤ及びホイールの擦過痕と右主翼端の擦過痕及び滑走路の痕跡から、同機が滑走路を逸脱する前の約100m間は、右主脚のダウンロックが外れて、脚は斜めとなり30°～50°傾いた状態で走行したものと推定される。

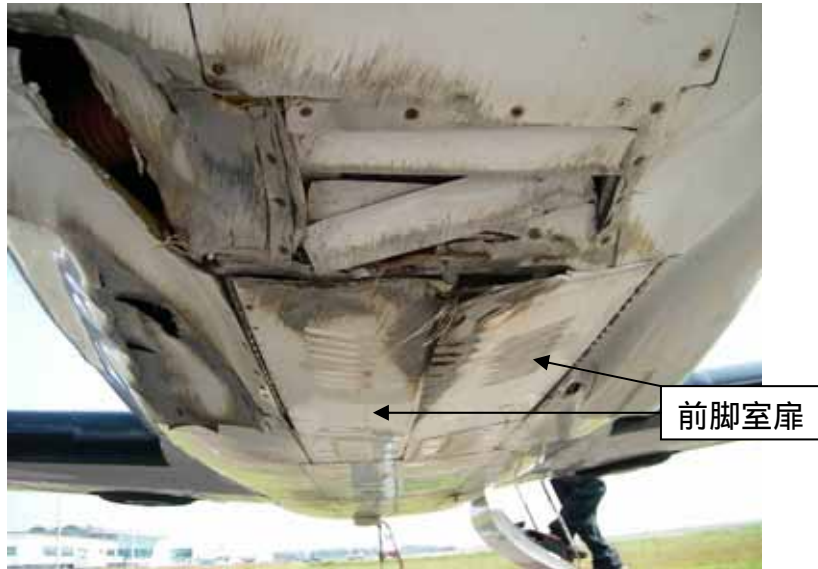
前脚扉（機首側から見た写真）

2.2.2(4)に記述したとおり扉の損傷は外面のみで扉の縁には損傷がなかったこと及び2.7.4に記述したことから、バネで開いていた扉は機首の重みで閉じられ、前脚が格納された後に閉まった状態で滑走路面に接触したものと推定される。

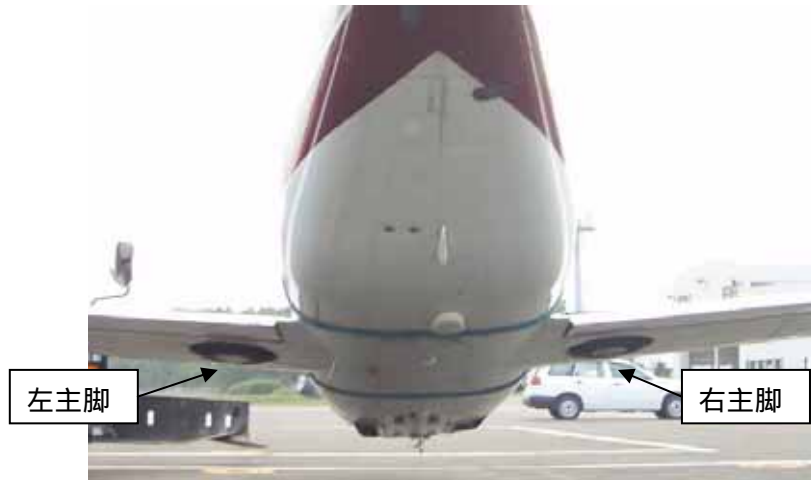
機体下部・尾部側から見た写真

しかしながら、同機は、機体の下面に擦過痕や損傷及び地面の汚れが全くなく、3脚とも正常に格納されていたこと、並びに2.1(1)に記述したとおり、

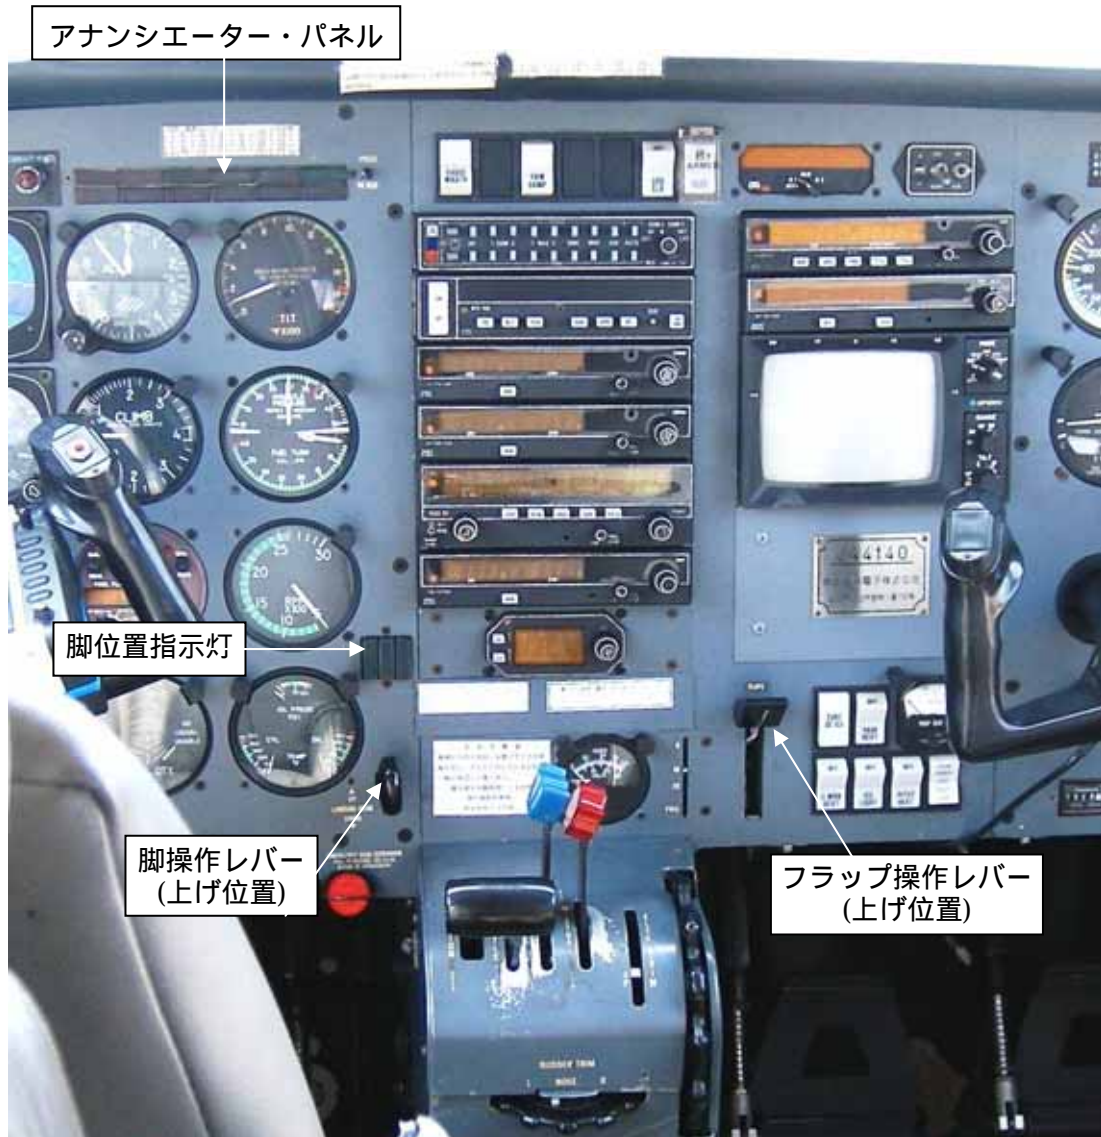
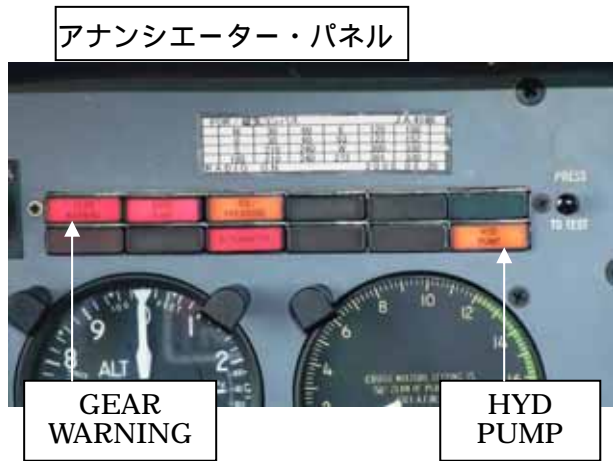
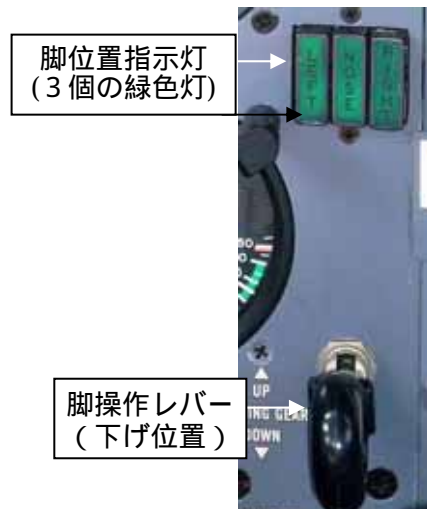
写真4 操縦席

脚操作レバーが操作され、脚が上げ位置で格納又は下げ位置でダウンロックされるまでは、赤の「GEAR WARNING」灯及びオレンジの「HYD PUMP」灯が点灯する。(写真 4 参照)

2.1(1)に記述したとおり、機長は、いつも接地後の早い時期にフラップ上げ操作をしていたことから、フラップの操作レバーと誤って脚操作レバーに触れ、同レバーを上げ下げ操作した可能性が考えられる。

機長は、接地後スロットルを絞っていたものと推定されることから、同機は、脚のダウンロックが外れた直後からかく座して脚が上げ位置に格納されるまで、警報灯、注意灯が点灯して、脚警報音は鳴り続けていたものと推定されるが、これらについては機長の記憶はなかった。
