AI2010-3

航空重大インシデント調査報告書

ベ ト ナ ム 航 空 所 属 VN-A146

所 属 ベトナム航空
型 式 ボーイング式777-200型
登録記号 VN-A146 (ベトナム籍)
発生日時 平成20年7月30日 07時44分ごろ
発生場所 成田国際空港 B誘導路上

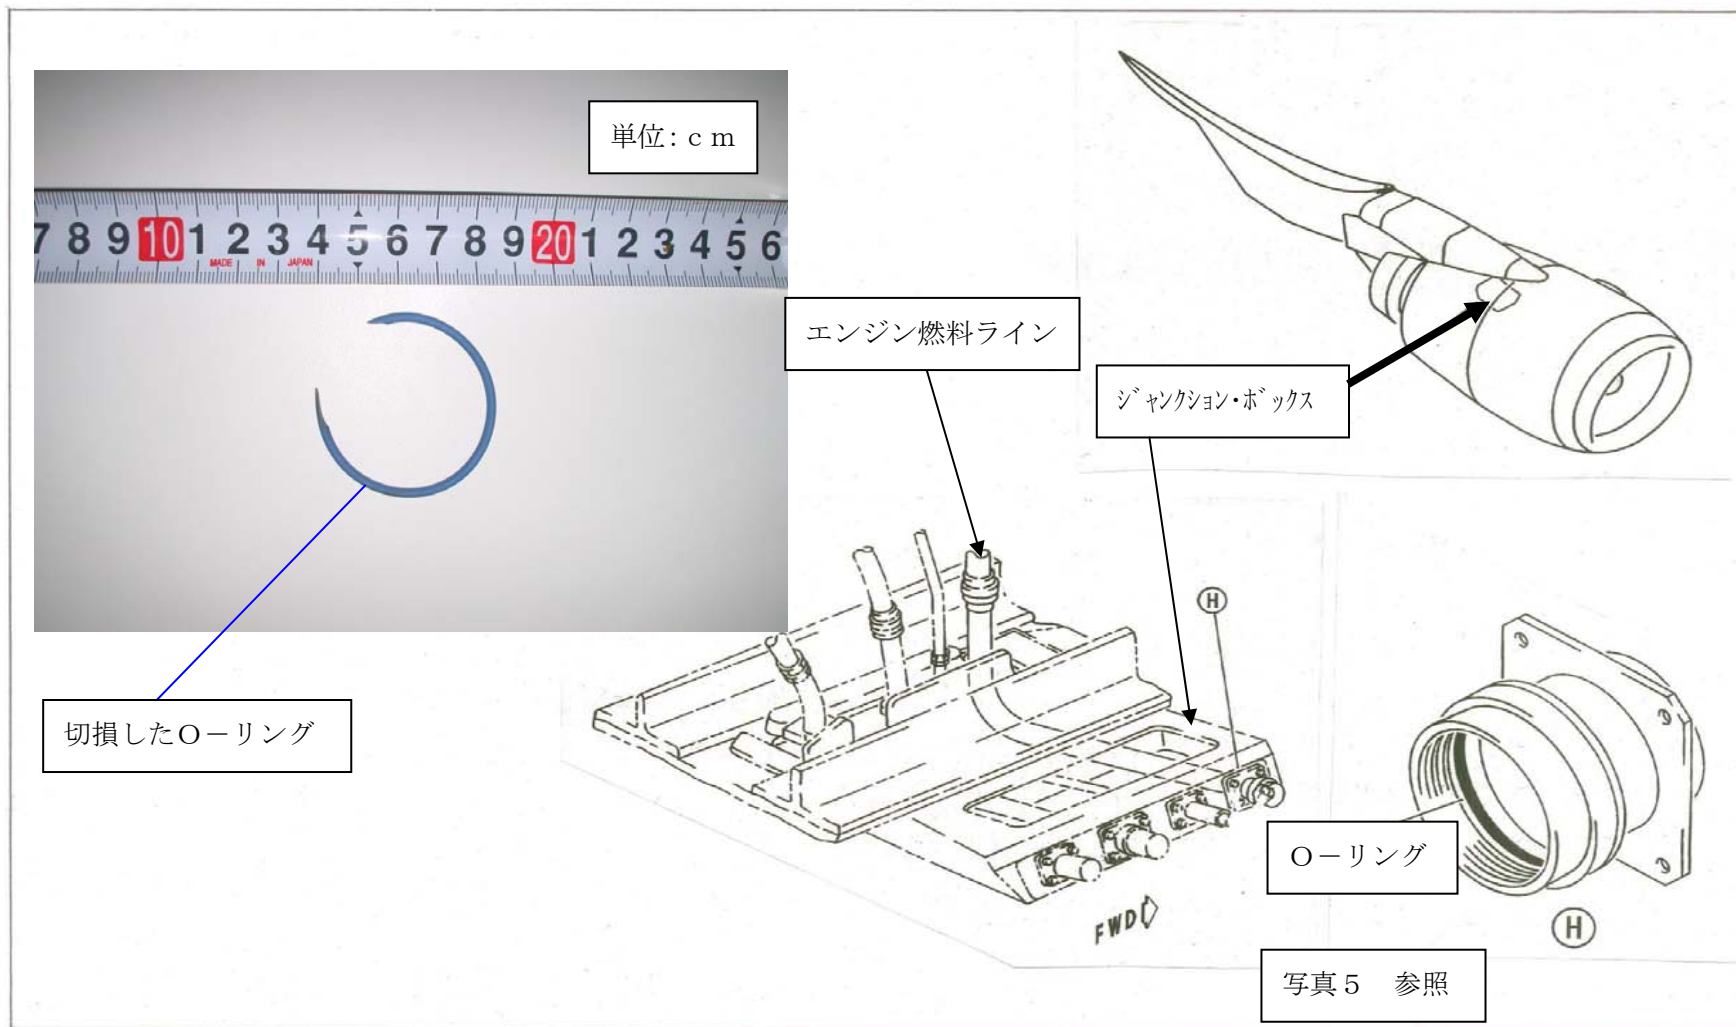
付図4 燃料供給ホース接続部分

- ① ハイドロ・プレス・ホース、ハイドロ・サプライ・ホース、ケース・ドレイン・チューブに焼損があった。
- ② 燃料供給ホースに焼損があった。クイック・ディスコネクト部を取り外したところ、Oリング^{*5}が切損しており、破断面は鋭利な切り口となっていて25%が欠損していた。
- ③ パイロン内部の構造部材の硬度チェックしたところ、大部分は硬度が低下していた。

同機に装着されていたOリングを使用して燃料系統を試験する装置で燃料加圧漏洩試験を実施した結果、燃料供給ホースの接続部分から燃料漏洩が確認された。

燃料が漏洩したのは、燃料供給ホースの取り付け作業時にOリングが挟み込まれたため切損し、間隙が生じたことによる可能性が考えられる。

同型式機の燃料供給ホース装着に関する機体整備手順書(AMM 73-11-08-400-801)には、Ｏーリング装着時に潤滑剤を塗布することにはなっていなかったため、航空機製造者は、平成21年5月6日付けで臨時改訂を行った。

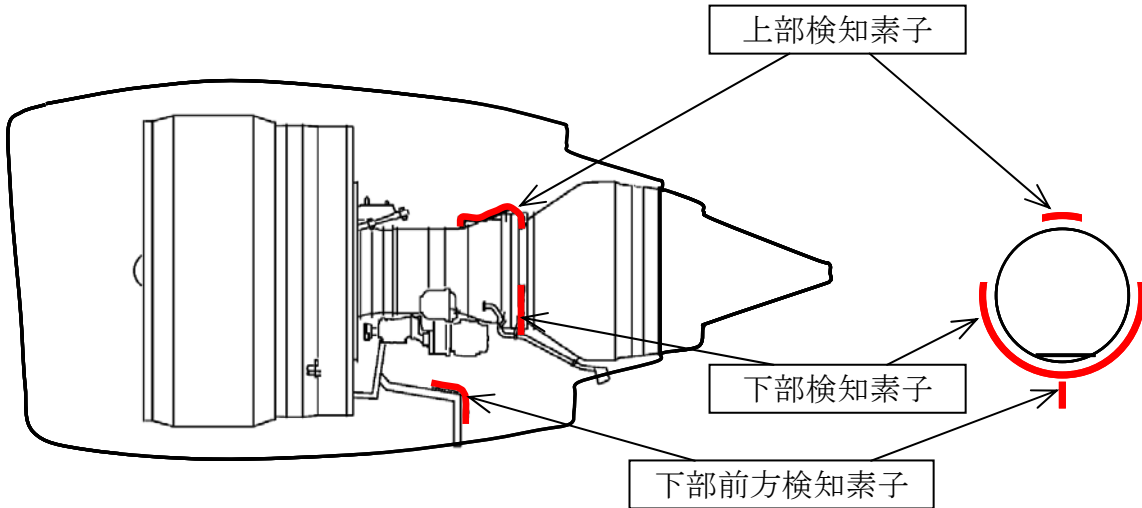
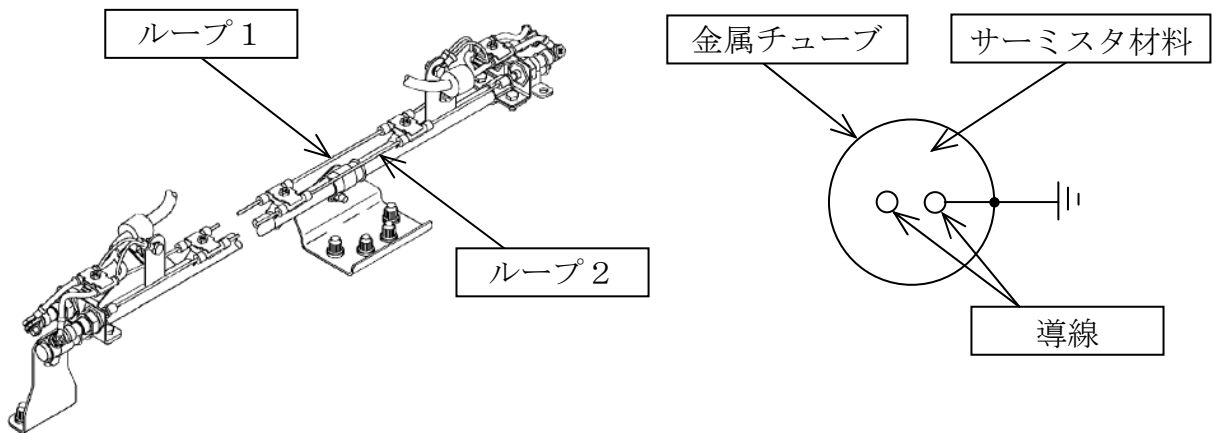
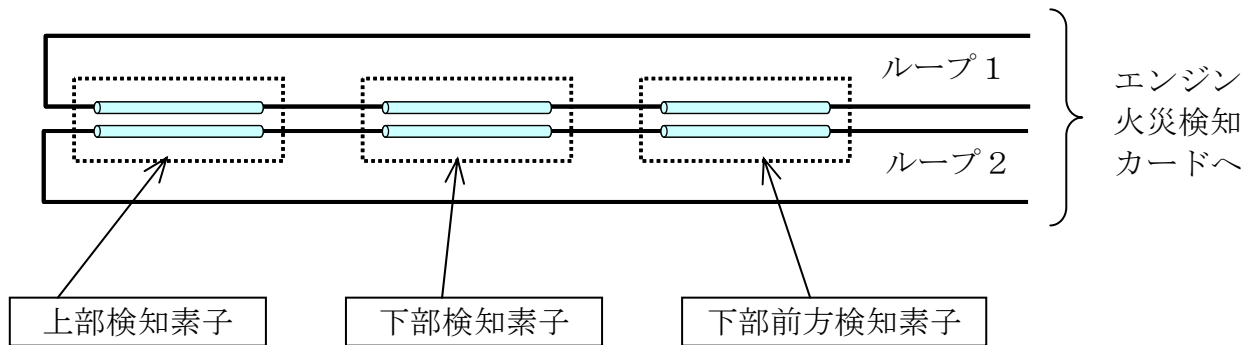
付図5 エンジン火災及びオーバーヒート検知システム

発動機防火区域内の3ヶ所（エンジン上部、下部及び下部前方）に取り付けられていたエンジン火災等検知素子及び関連接続配線に対してそれぞれ電気抵抗検査を実施した。その結果、いずれも配線抵抗（常温時）及び絶縁抵抗は正常値であったが、配線抵抗（高温時）は許容値を逸脱していた。航空機製造者は、2.6.5に記述したとおり、同機のAIMS記録においてステータス・メッセージに対し「NOT ACTIVE」と記録されていたことから、今回のメッセージ表示は一時的なもので表示後に正常に戻っていたので、検知システムの損傷は火災にさらされたことによるものであり、それまでは当該システムは正常であったと判断している。

2.10(1)に記述したとおり、同機のエンジンから取り卸した3箇所エンジン火災等検知素子及びその関連接続配線に対して実施された電気抵抗試験においては、それぞれ同様に電気抵抗が許容値を逸脱していた。

また、当該検知素子の外観にはいずれも高温の火炎にさらされた結果生じたと思われる損傷が確認された。

これらのことから、当該検知素子は、同機が着陸後地上走行中及び駐機後に発動機防火区域内で発生した火炎にさらされ、その結果、その電氣的性能が劣化したものと考えられる。

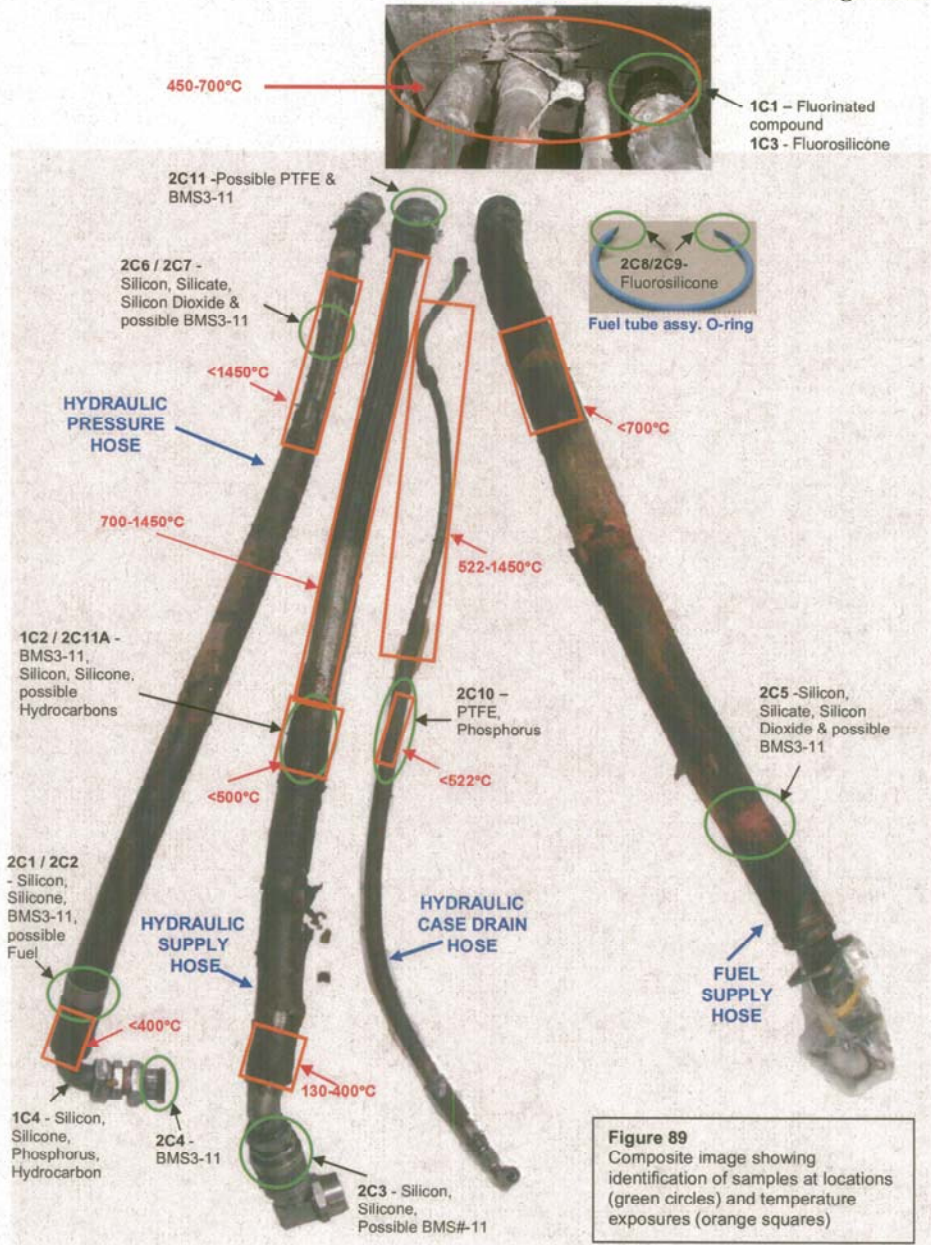
付図 7 焼損温度等調査結果

焼損状況から右エンジン・ジャンクション・ボックス付近の温度は450℃～1,450℃であった。

- ① ハイドロ・ホース 焼損（ハイドロ・プレス・ホース：<1,450℃、ハイドロ・サプライ・ホース：700～1,450℃）、ホース表面から燃料成分が検出された。
- ② 燃料供給ホース 焼損（<700℃）
- ③ その他のホース 焼損（ケース・ドレイン・チューブ：522～1,450℃）
- ④ エンジン火災及びオーバーヒート検知ループ 一部焼損
- ⑤ エンジン火災検知カード 良好

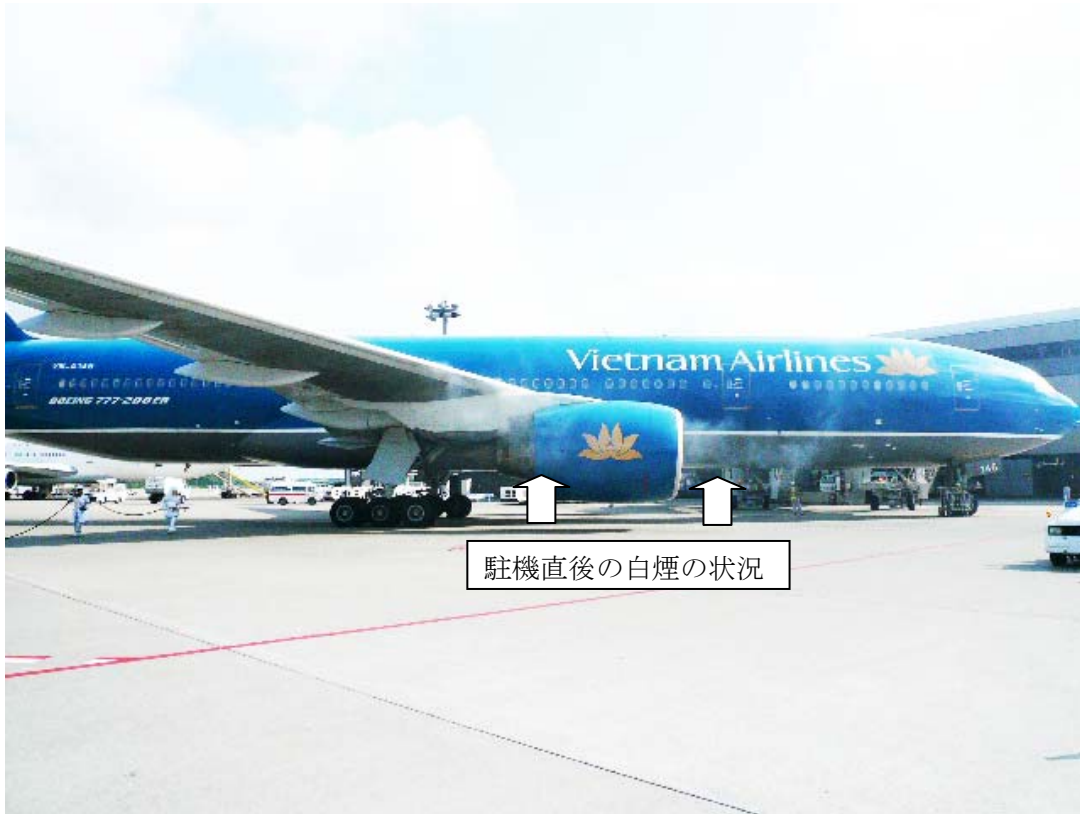
写真1 重大インシデント機

その後、同機がランプインし乗客・乗員全員が降機後に、右エンジンから火災が発生したが、待機していた消防車両により消火された。

同機には、機長ほか副操縦士1名、客室乗務員11名及び乗客264名、計277名が搭乗していたが、負傷者はいなかった。機体は小破した。

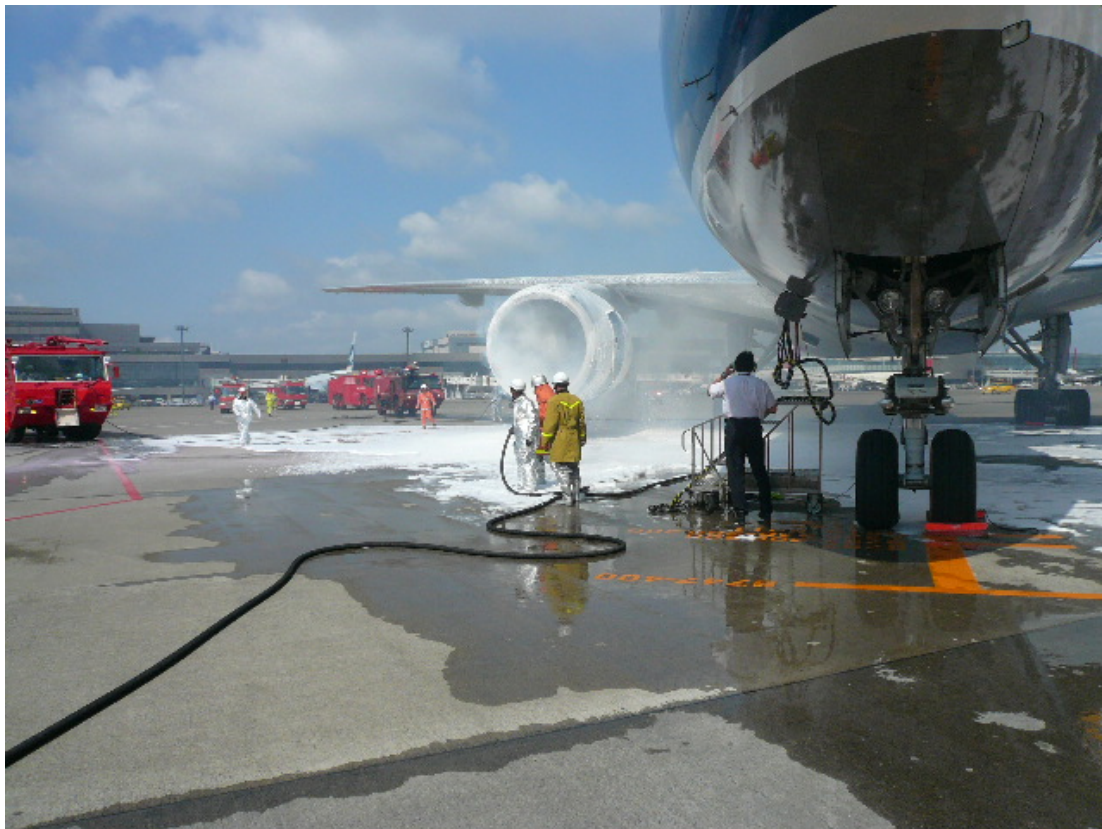
写真2 機体消火作業

- ① 関係者の口述等から、整備士が白煙の発生を抑制しようとしてエンジンをモータリングするためファイア・ハンドルを元に戻した際、燃料及びハイドロ・オイルの閉止バルブが解放され、燃料又はハイドロ・オイルが漏洩した。
- ② 漏れた燃料又はハイドロ・オイルがエンジン高温部で発火又は引火したことにより、火災が発生した。

火災は整備士の機体装備消火剤の使用及び消防車の泡消火によって鎮火した。

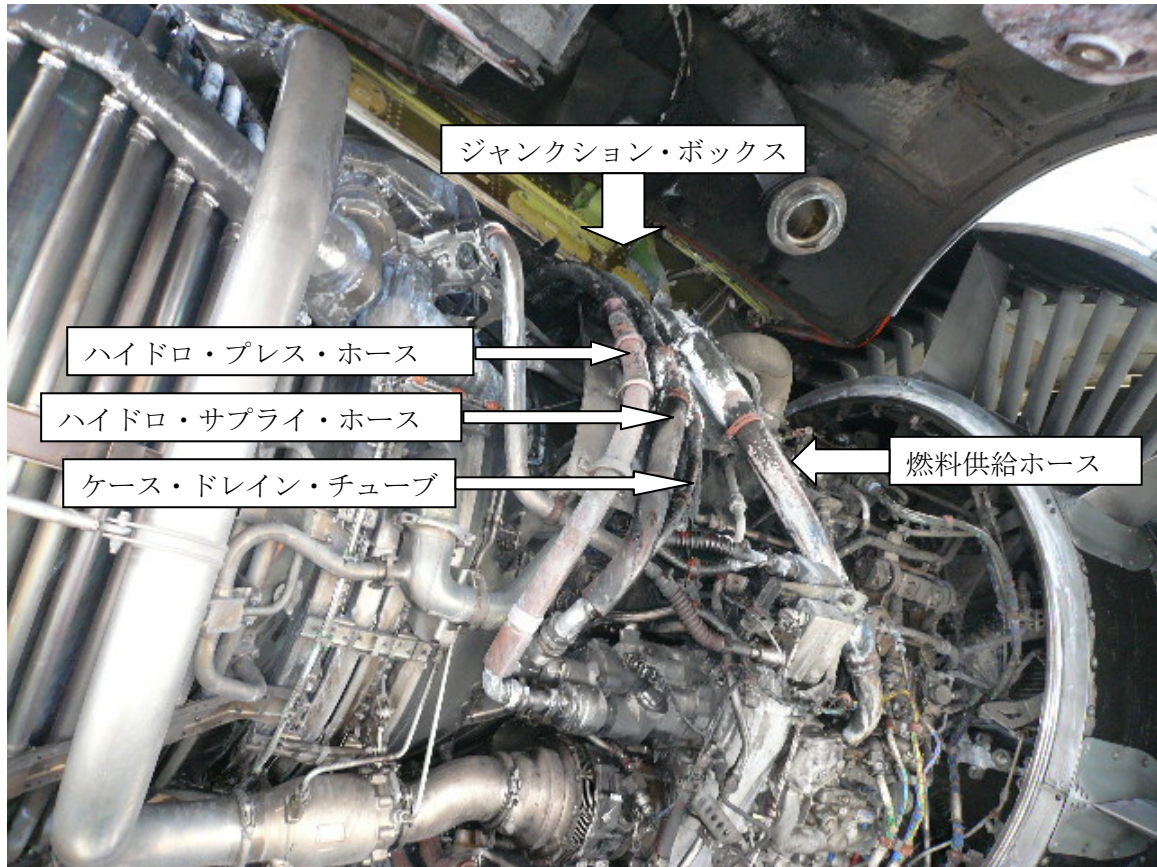
写真3 エンジン・カウリング内部

(1) エンジン・カウル内部

④ 電気配線に焼損があった。

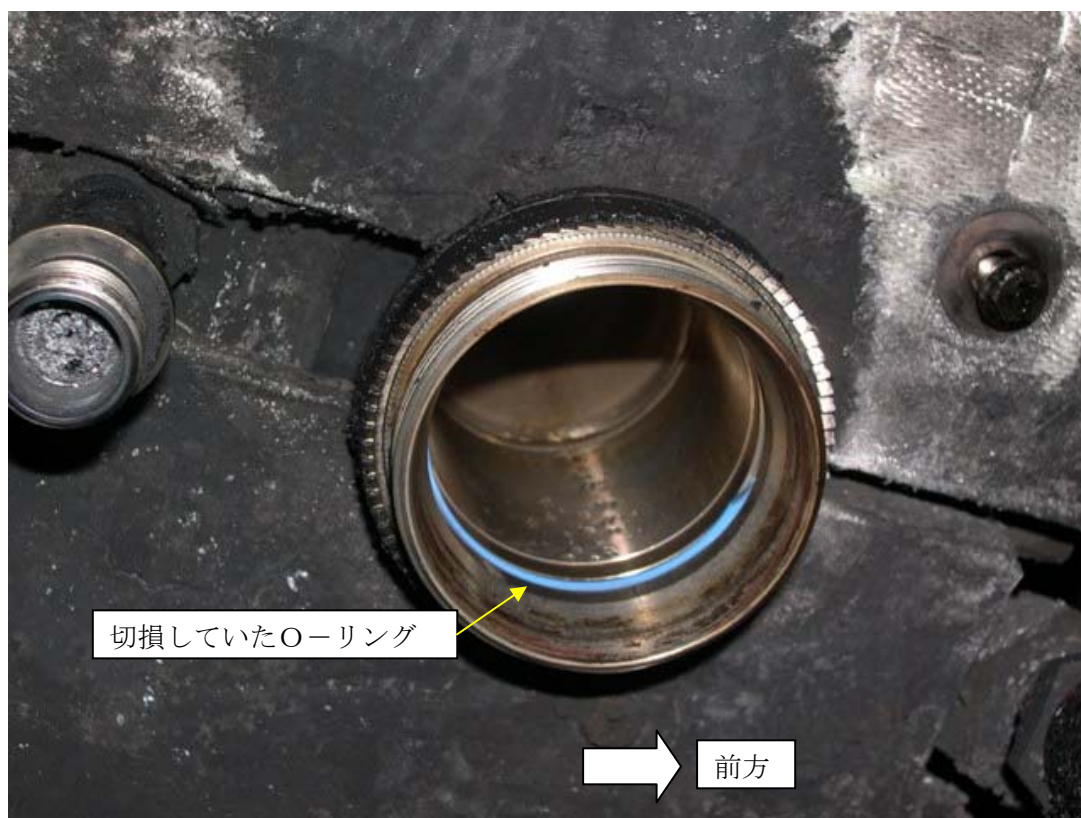
写真5 燃料供給ホース接続部(受け部)

- (2) Oリングの装着については、2.6.4に記述したとおり、同社の燃料供給ホース脱着の作業指示書には潤滑剤の準備が要求されていたが、当該重整備作業時には、潤滑剤の使用についての記載がない航空機製造者の機体整備手順書が参照されており、切損したOリングは潤滑剤を塗布しないで燃料供給ホースへの取り付けが行われた可能性が考えられる。
- (3) Oリングの破断面は鋭利な切り口となっており、燃料供給ホースを接続する際にOリングが挟み込まれ、損傷したものと考えられる。
