AI2011-1

# 航空重大インシデント調査報告書

個 人 所 属 JA3930

平成23年 1 月 28日

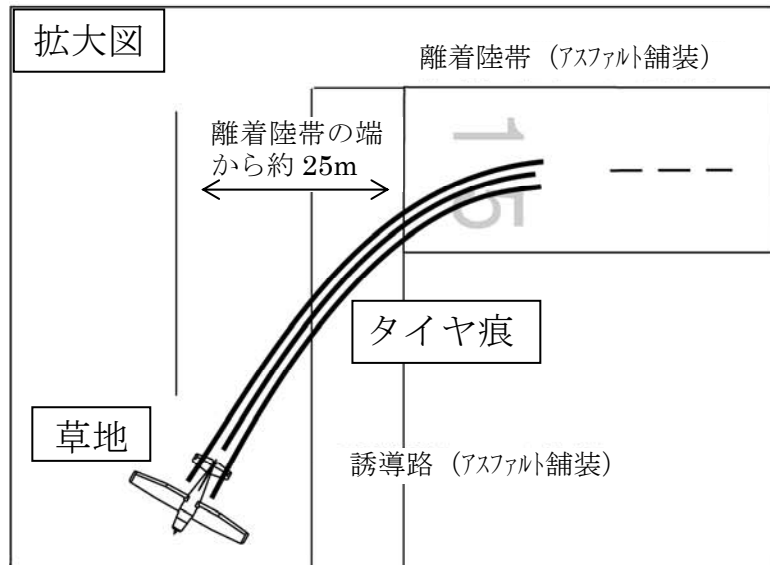
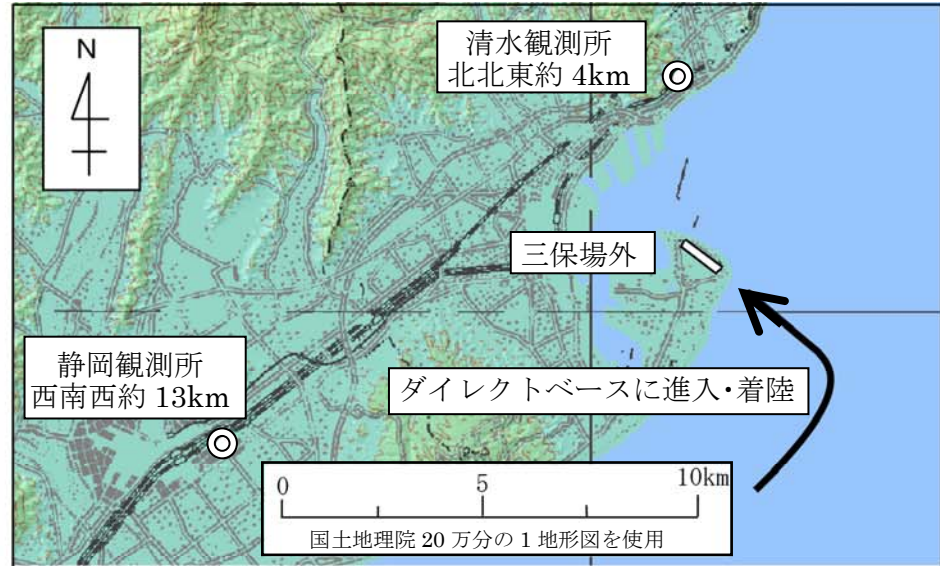
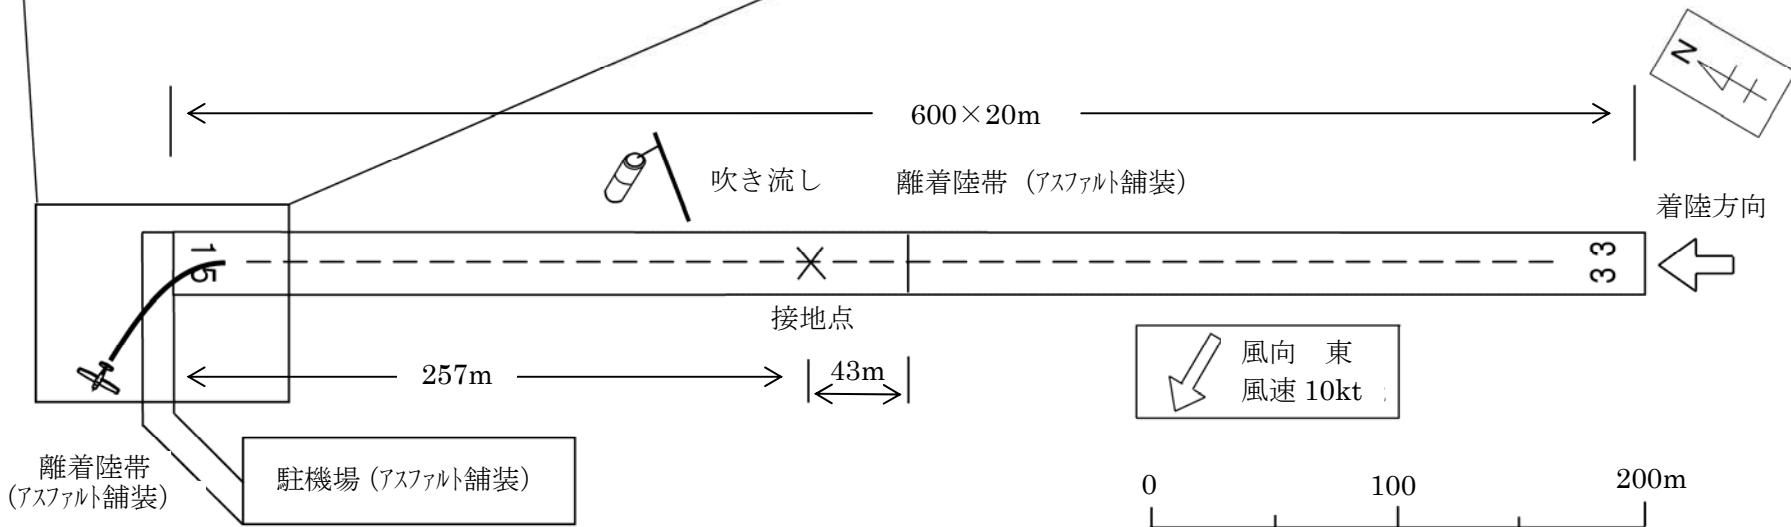
付図1 推定飛行経路図

また、同機は、通常と異なる進入経路であるベースレグへ直接進入を行ったことにより高度処理を誤り、高い進入角になったことに加え、最終進入では追い風により対地速度が速くなったため、通常の接地点より約200m先に接地したものと考えられる。

2.5から、機長は同機が離着陸帯中央標識を越えて接地してしまうと認識したにもかかわらず、着陸復行をすることなく、離着陸帯中央標識から43m

(離着陸帯終端から257m)の地点に接地したものと考えられる。また、2.1(1)の機長の口述によると、着陸復行をしなかった理由は、対気速度が既に40ktを切っていたので、急激なスロットル操作はローリングの可能性があったと思ったと述べているが、着陸復行操作は離陸時とほぼ同じ姿勢を保ち、スロットルは離陸出力まで滑らかに操作すればよく、急激なスロットル操作は必要ない。

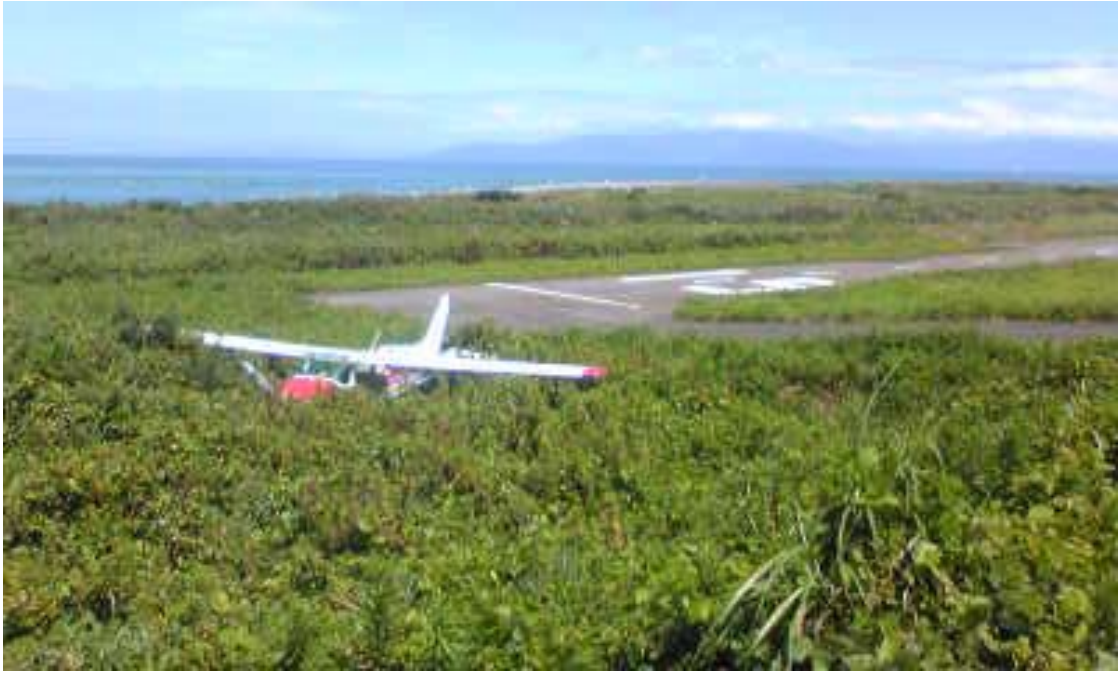
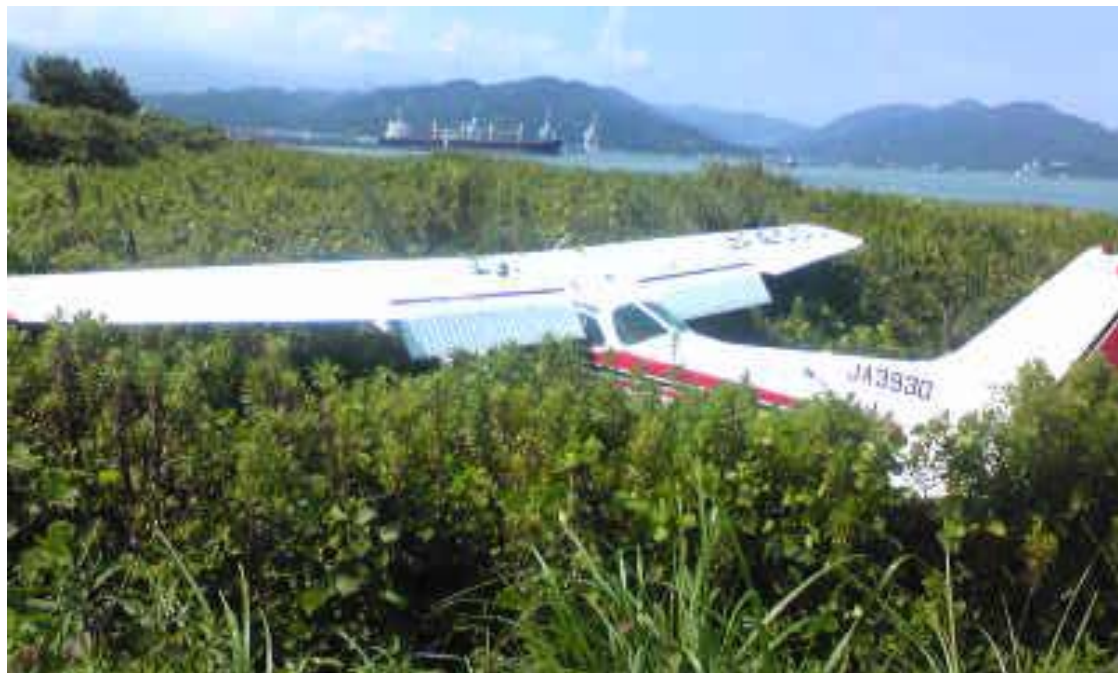
写真 重大インシデント機

個人所属セスナ式172Mラム型JA3930（以下「同機」という。）は、平成21年8月4日、耐空検査のため、左前席に機長、右前席に整備士、右後席に航空機検査官の計3名が搭乗し、12時50分ごろ三保場外離着陸場（以下「同場外」という。）を離陸した。同機は、検査飛行を実施した後に13時50分ごろ同場外に着陸したが、離着陸帯を越えて草むらに飛び込み停止し、草に阻まれ自力走行が不可能となった。

着陸後の点検で、プロペラ（金属製固定ピッチ）2枚のうち1枚の先端部が後方に湾曲しているのが認められた。

離着陸帯33の終端から257 m手前には、同機のものと思われるタイヤ痕があり、離着陸帯終端に隣接した草丈約1 mの中を車輪で踏み倒した跡が残っていた。

2.1(1)の口述から、機長が最大ブレーキの使用をしなかったため、同機の着陸距離は更に増加し、離着陸帯を越えて草むらに飛び込み停止し、草に阻まれ自力走行ができなくなったものと推定される。

本重大インシデントは、同機が着陸の際、機長が、離着陸帯中央標識を越えて接地してしまうと認識したにもかかわらず着陸復行することなく接地したこと及び着陸滑走中最大ブレーキ操作をしなかったことにより、離着陸帯を越えて草むらに飛び込み停止し、草に阻まれ自力走行ができなくなったものと推定される。
