# 航空重大インシデント調査報告書

エアフライトジャパン株式会社所属 JA4193  
オリエンタルエアブリッジ株式会社所属 JA802B

平成23年2月25日

運輸安全委員会

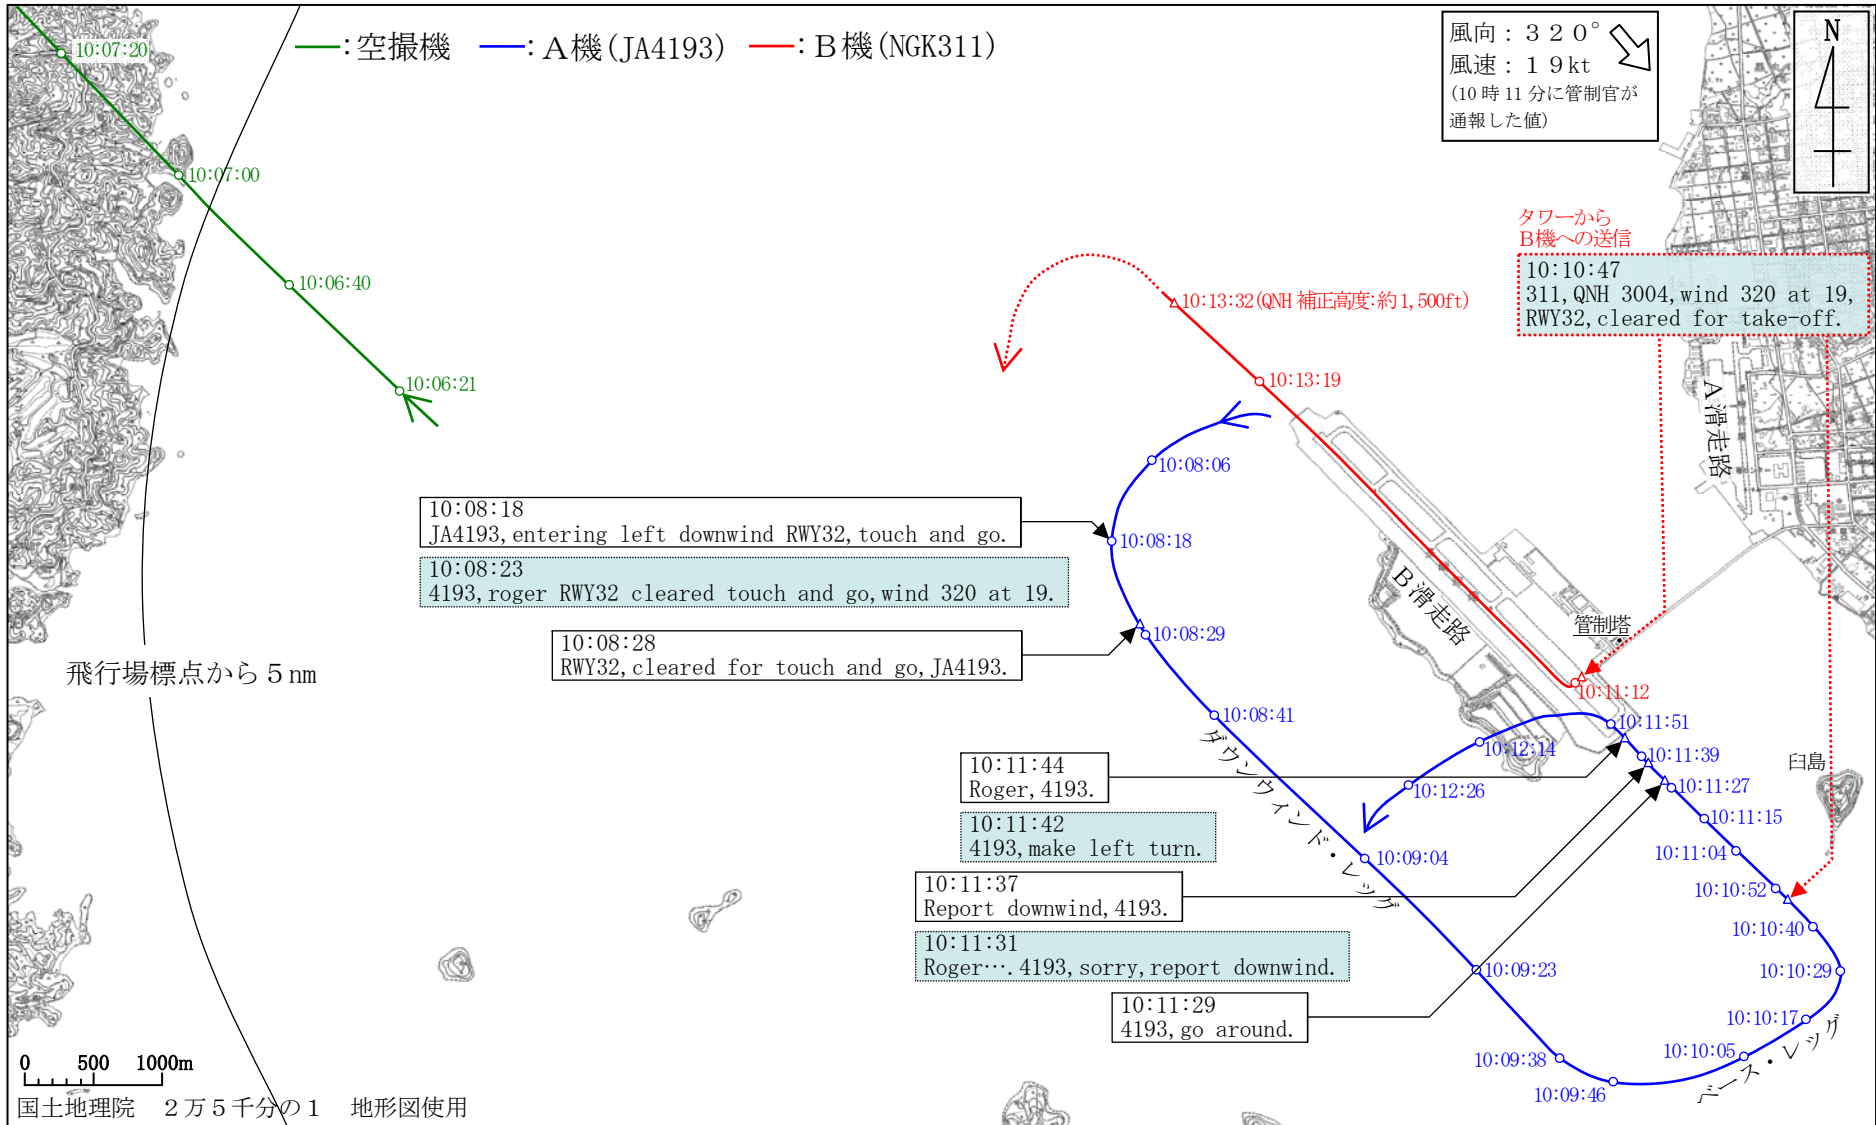
# 付図 1 - 1 推定飛行経路図

2.1.3(1)の口述、付図1-1及び管制交信記録によると、タワーは、A機の失念に気付いた後、A機に対して、ダウンウインドの通報及び左旋回を指示し、その後B機に対しては、そのまま離陸操作の継続を了承したものと考えられる。

2.1.1の記述、2.1.2(2)の口述及び付図1-1によると、タワーがB機に滑走路32からの離陸を許可したとき、A機は最終進入中で、降下開始の12～13秒前の地点であったものと考えられる。2.1.2(2)の口述から、この時点でB機に対する離陸許可の管制交信を聞いたA機の訓練生は、滑走路使用に係る二重許可の発出に疑問を抱きながらも、確信が持てなかったため、教官に話さなかったものと考えられる。A機の訓練生は、B機に対する離陸許可の発出に疑問を抱いた時点で、直ちにタワーに確認すべきであった。

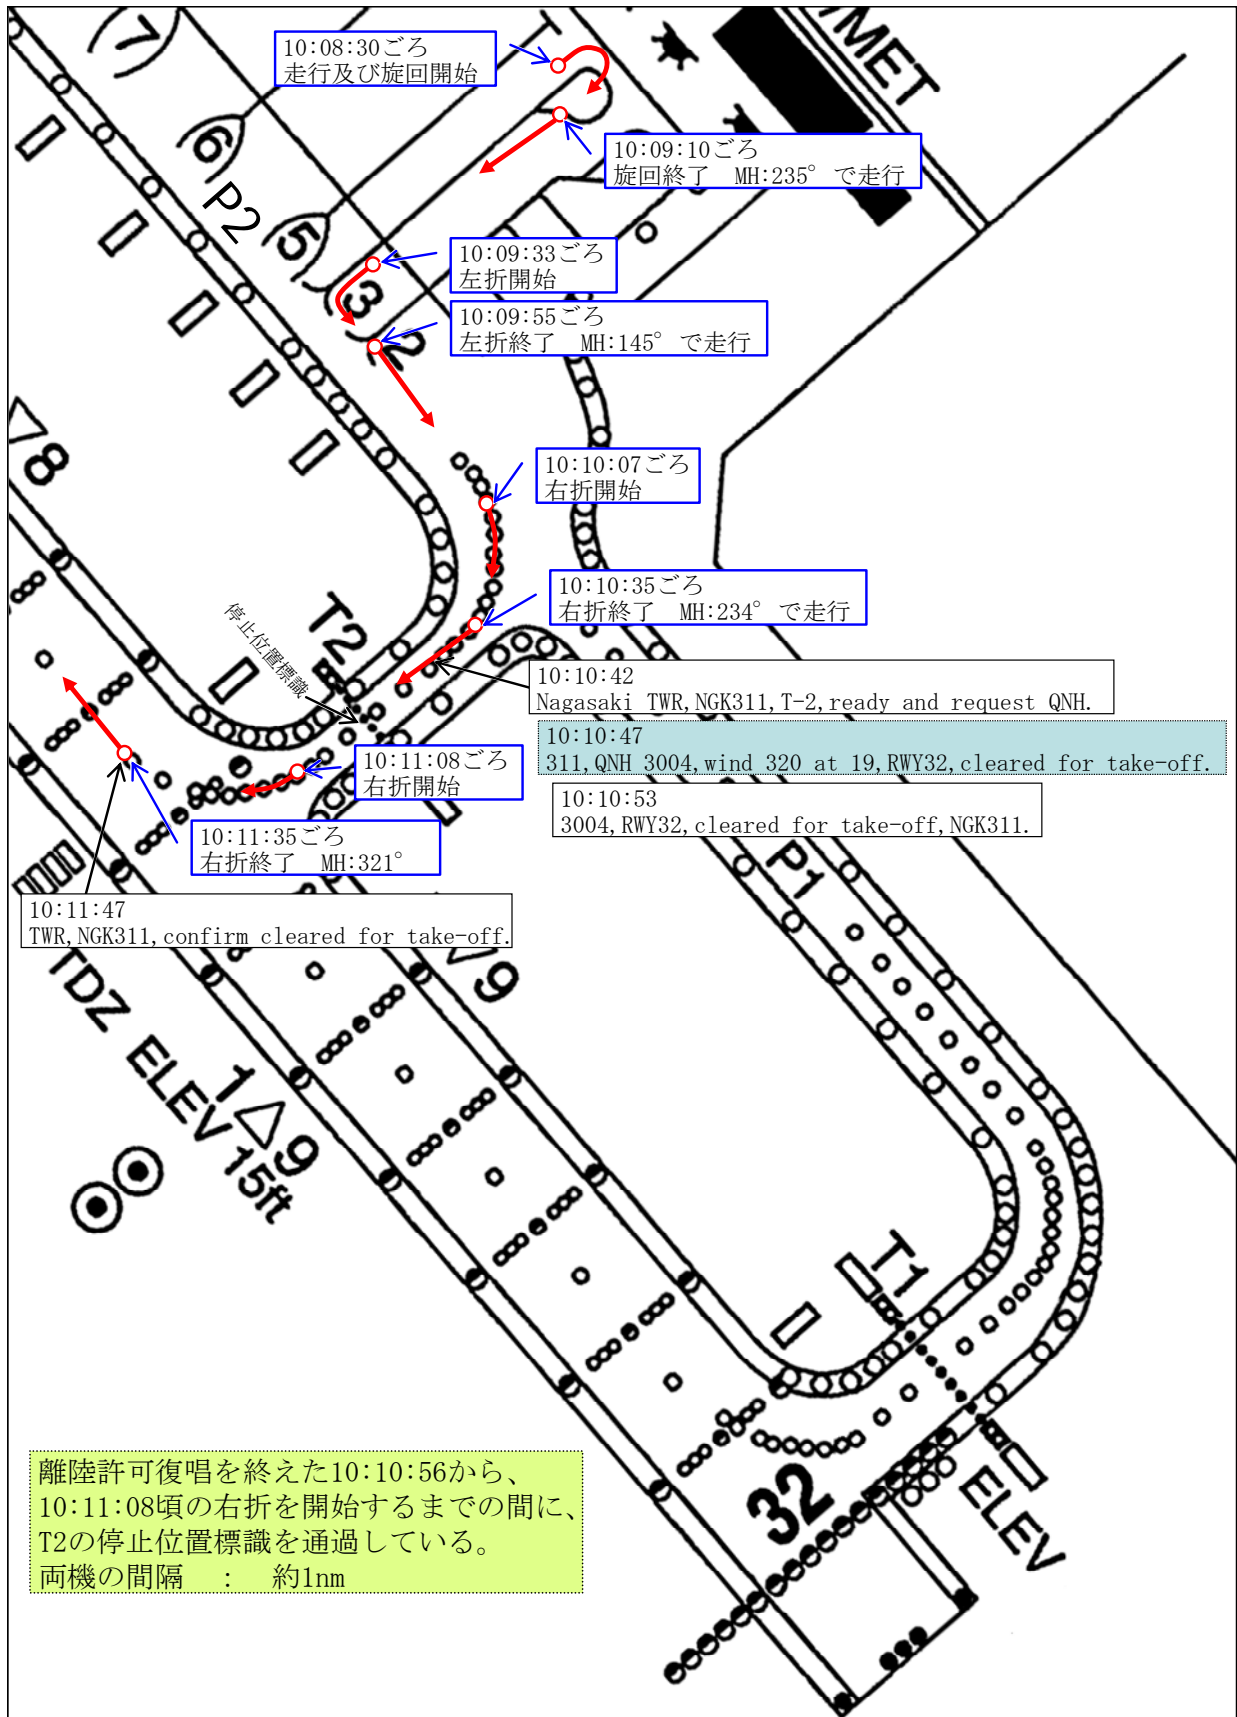
付図 1 - 2 B機の推定走行経路図

DFDRには本重大インシデント発生当時の記録が残されていた。時刻の照合については、管制交信記録に記録されたNTTの時報と、DFDRに記録された管制機関と交信時のVHF送信キーイング信号を対応させることにより行った。2.1.1及び付図1-2によるB機の走行経過は、DFDRに記録された磁針路の推移に基づき記述した。
