# 航空重大インシデント調査報告書

I 株 式 会 社 大 韓 航 空 所 属 HL7240

型 式 エアバス・インダストリー式A300B4-600R型

発生日時 平成21年6月23日 19時36分ごろ

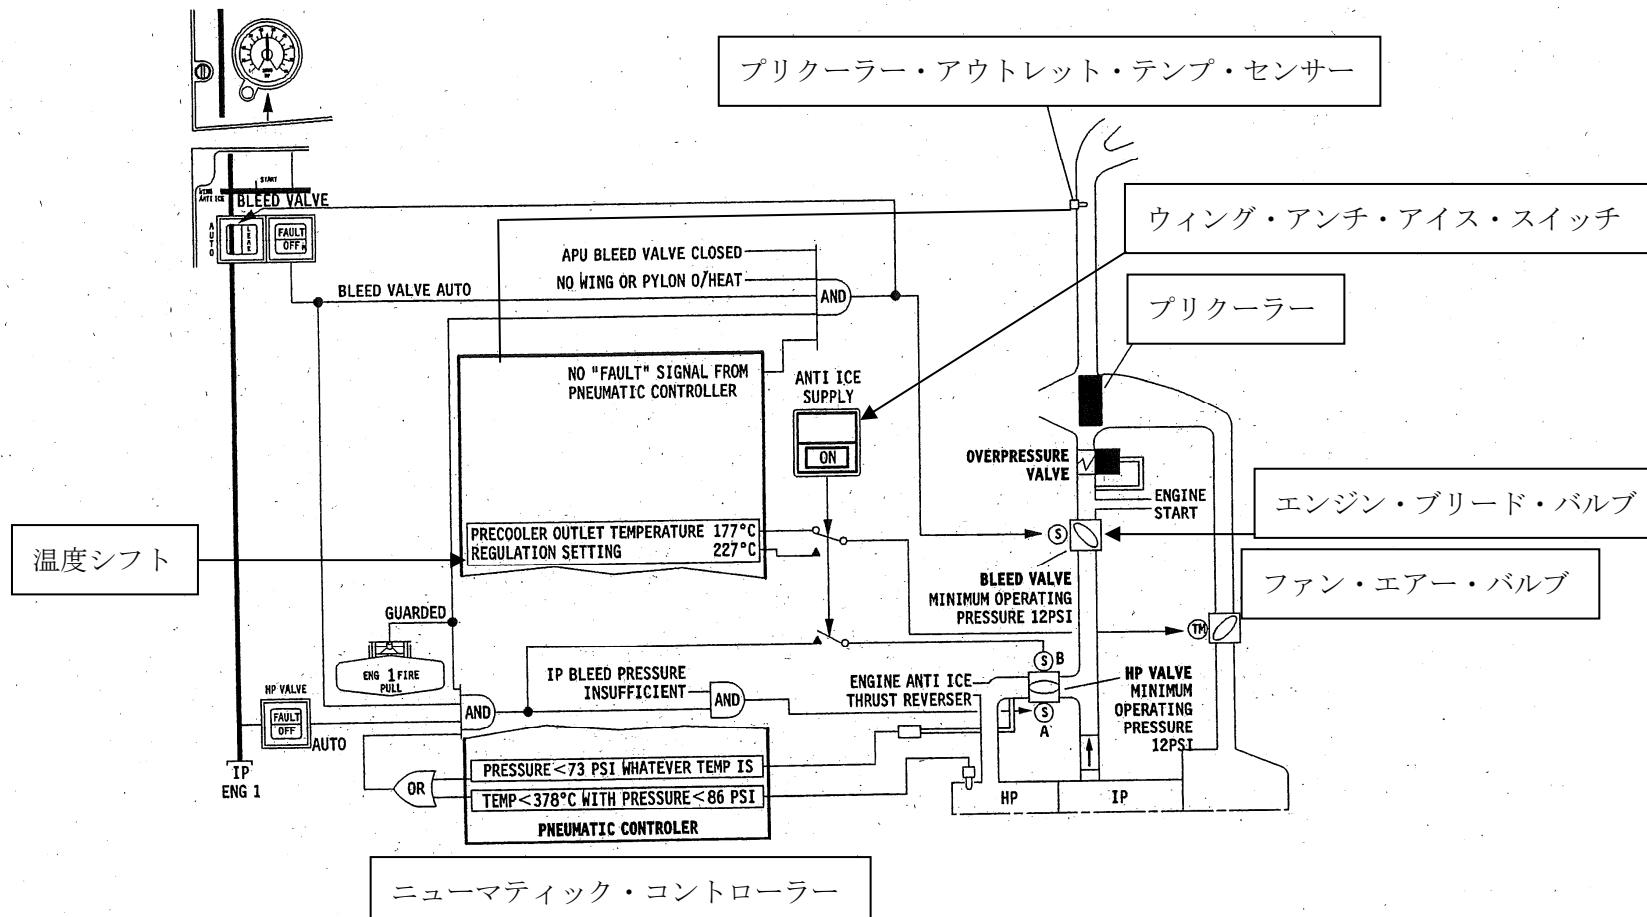
付図6 ファン・エアー・バルブ・コントロール

- (3) ファン・エアー・バルブ又はニューマティック・コントローラーに不具合が発生するとエンジン・ブリード・バルブを閉じる設計になっており、エアコン・パック・システム及びウイング・アンチ・アイス・システム等へ空気は送られなくなり、システムの機能が停止する。

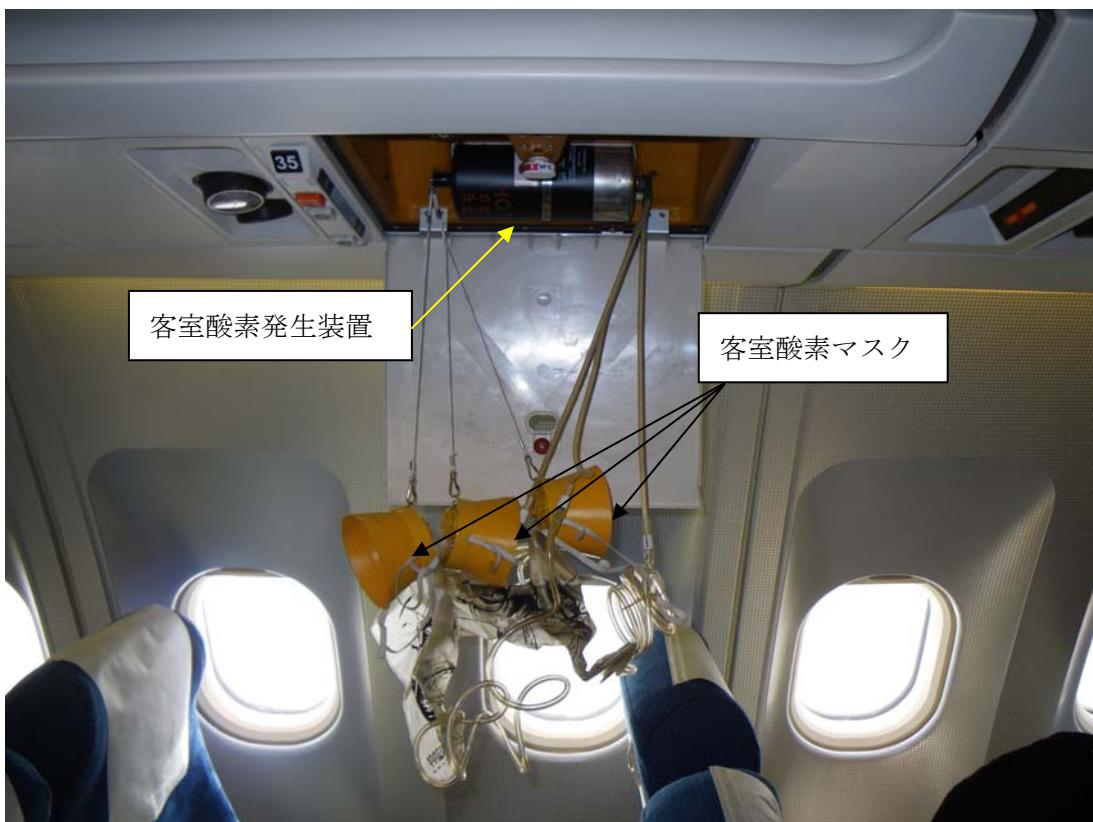
写真6 客室酸素マスク落下状況

それで、緊急降下を実行することとし、玖珂VORTAC（IWC）付近で、右旋回と降下を行ながら、緊急事態の宣言を福岡航空交通管制部に行い、降下の間、乗客の安全のために酸素マスクを手動で落とした。マスク落下後の数分間に、客室高度警報の継続的な反復チャイムが鳴ったので、それをキャンセルした。

客室乗務員のうち 4 名ぐらいが少し体調がおかしいと感じていたが、揺れのためだと思った。乱気流の情報を聞くため機長に連絡をしたが、1回目は応答が無かった。すぐに 2 回目の連絡をすると、今度は操縦室内の緊迫したやりとりがインターフォンから聞こえてきた。同時に航空機が高度を下げているのを感じ、「ちょっとおかしいな」と思ったときに客室の酸素マスクが全部落ちてきた。このとき、あらかじめ録音されている機内放送は自動的に放送されず、操縦室からの応答も無かった。機長がインターフォンを取らないことと、飛行機が高度を下げている状況の中で酸素マスクが落ちてきたことから、緊急事態と考え、乗客にシートベルトを装着して酸素マスクを着けるように叫んだ。

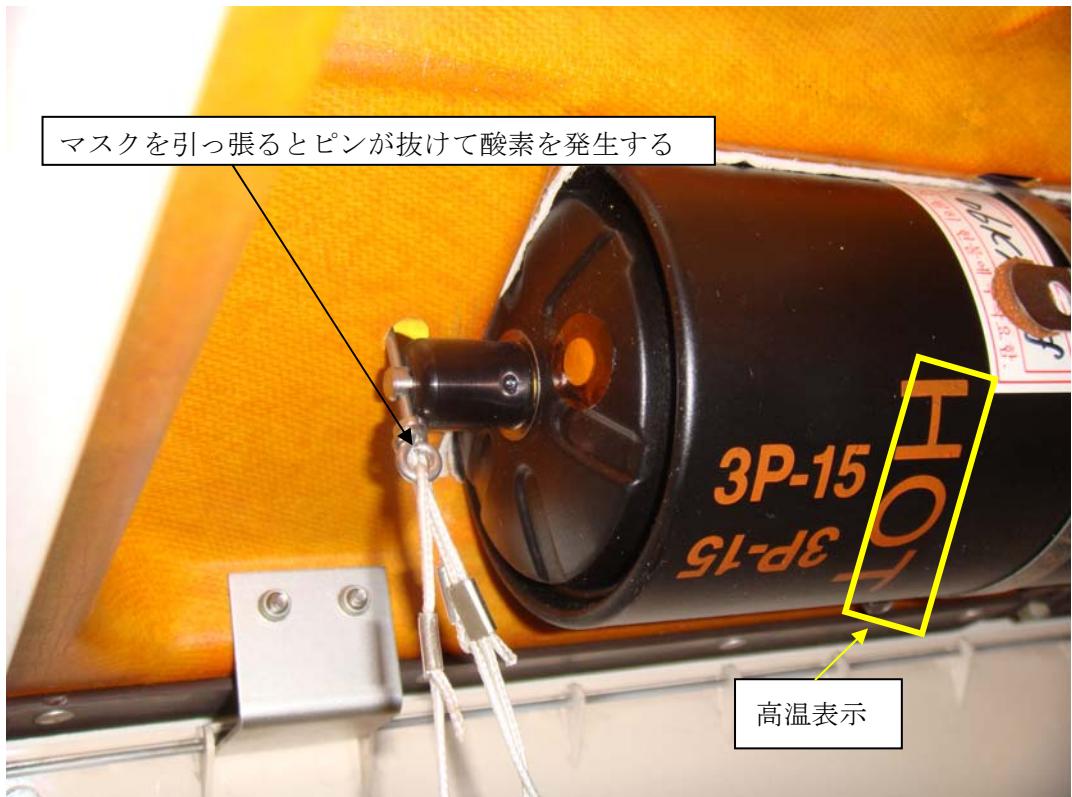
写真 7 客室酸素発生装置

その結果、具合の悪い乗客が2名いて、一人は頭が痛く、ちょっと「クラクラ」することだったので、隣の席に客室乗務員をつけて携帯用酸素ボトルを提供した。もう一人は、酸素発生器の熱い場所を指で触ったために、少し火傷していたので、コップに氷水を入れて冷やすようにした。本人は傷に貼るテープはいらないとのことだった。降機時二人は、これ以上のケアは不要で大丈夫だと言っていた。

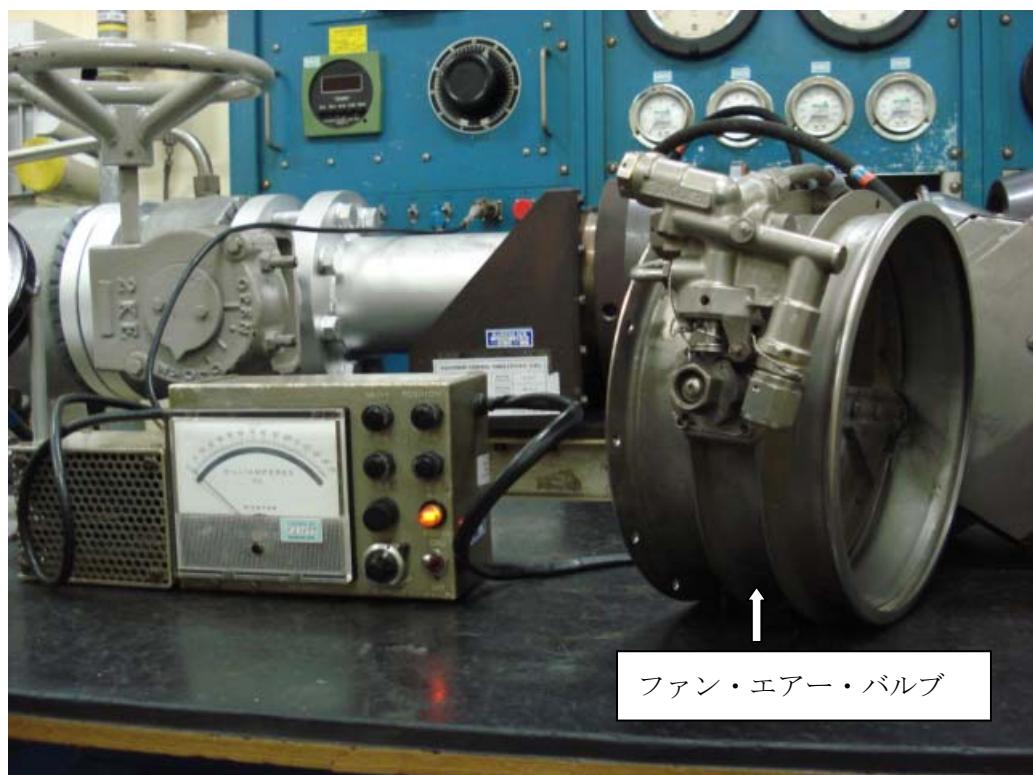
写真 8 ファン・エアー・バルブ

- ① 外観上、レセプタクル・ピンは損傷していなかった。
- ② ファン・エアー・バルブのバタフライを「CLOSE POSITION」から「OPEN POSITION」に動かしたが、コントロール・ボックスのバルブ・ポジション・ライトは点灯しなかった。
- ③ ポジション・スイッチ導通試験を実施したところ、Pin C<sup>\*11</sup> で時々導通がない時があった。
- ④ コネクター部のコンパウンドを除去したところ、Pin C の溶接部分に少しづかり隙間があった。
- ⑤ Pin C の溶接が不良でアークが飛んだ形跡があった。

以上のことから、コックピットで「Bleed Fault」が表示されたのは、Pin C の溶接不良による接触不良が関与したものと判断された。

- (1) 「ENG BLEED 1 FAULT」がE C A Mに表示されたのは、ウイング・アンチ・アイスを使用した直後であった。2.12に記述したとおり、No. 1 ファン・エアー・バルブのコネクター・ピン部溶接の不良が確認された。このことから、No. 1 ニューマティック・コントローラーの温度コントロール機能におけるウイング・アンチ・アイスを使用した場合の、プリクーラーの出口温度設定を177°Cから227°Cへ変更する温度シフト機能が不良となり、No. 1 エンジン・ブリード・バルブが閉じたために、当該メッセージが表示されたものと推定される。また、2.14(4)で航空機製造者が述べているように、オーバーヒート・ディテクションの機能によりブリード・バルブが閉じた可能性も考えられる。

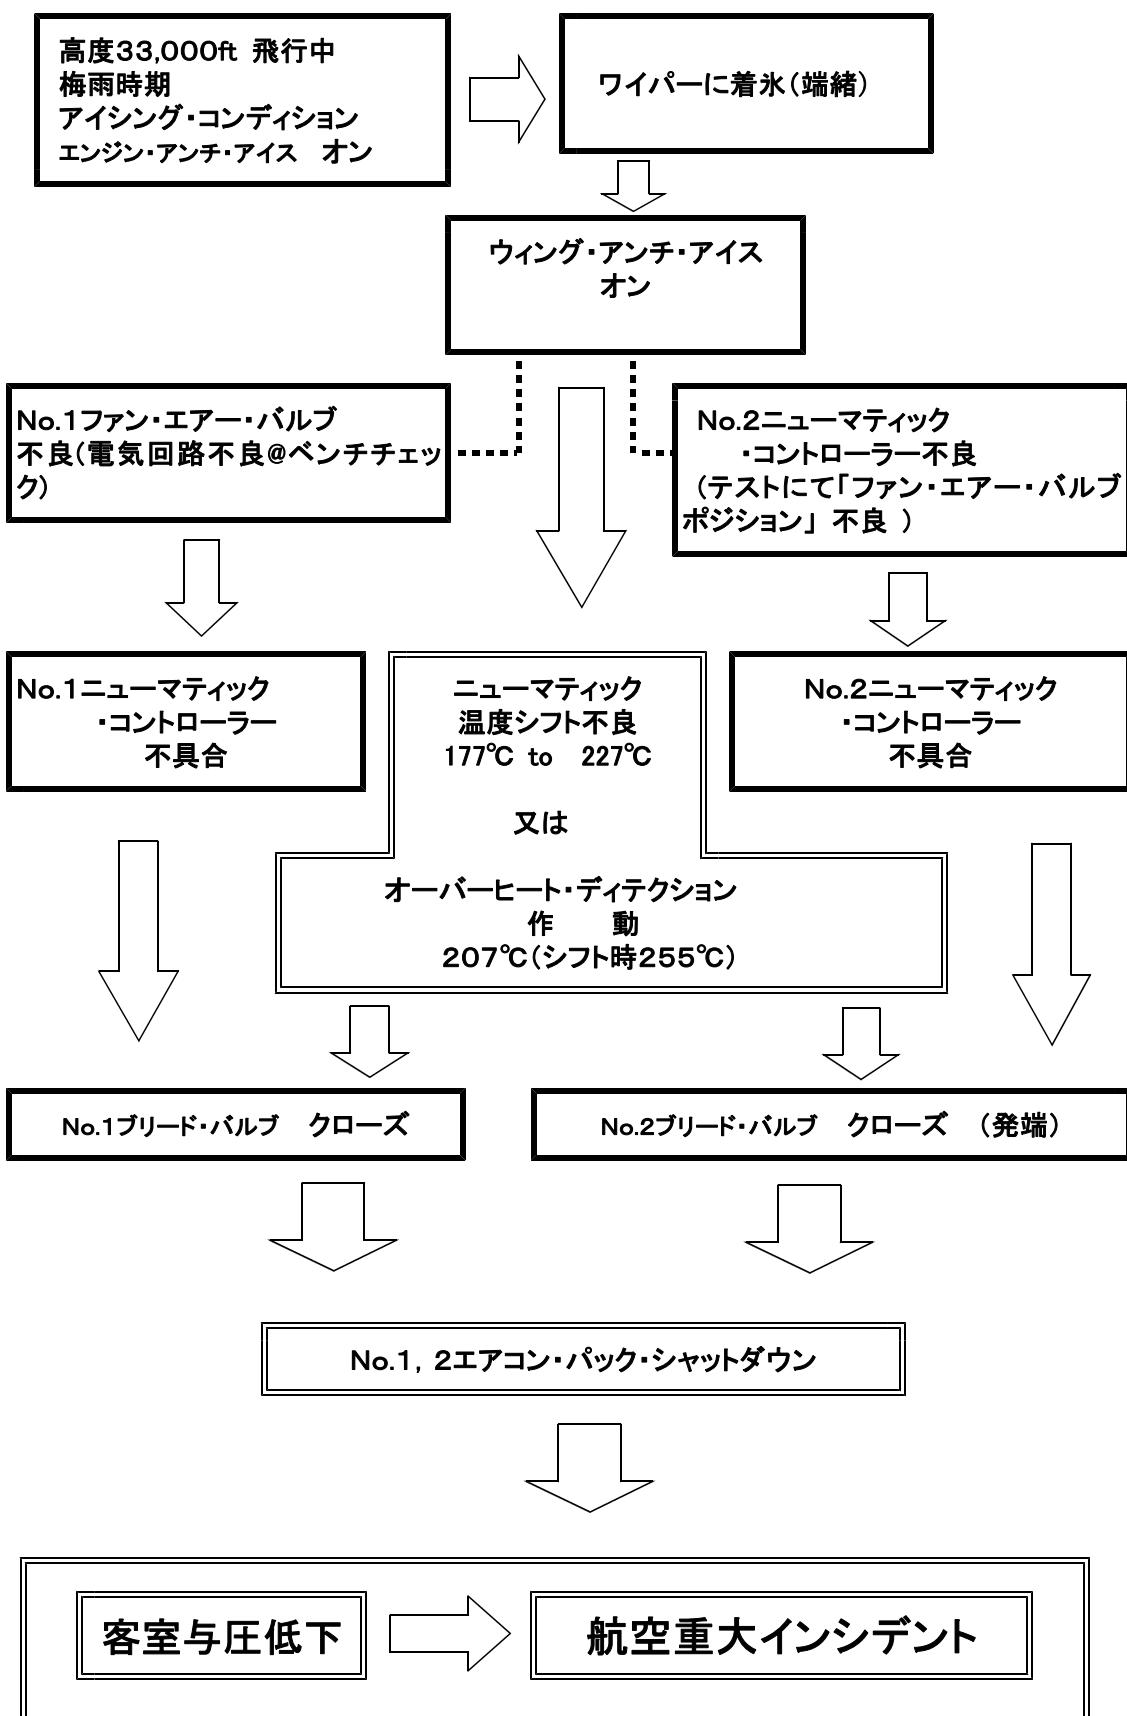
## 説明図 航空重大インシデントの発生経緯

- (4) 2つのエアコン・パックがいずれも機能停止したため、機内与圧が維持できなくなり、機内与圧の低下が発生したものと推定される。  
(説明図 航空重大インシデントの発生経緯 参照)
- (5) 機長の口述及びD F D Rの記録から、同機が緊急降下後9,400ftで水平飛行に移行したころには、ウイング・アンチ・アイスは自動でオフになり、エンジン・アンチ・アイスは乗員がオフとしたものと推定される。その約5分後にブリード・バルブは開となり、温度シフト機能が通常に戻り、ニューマティック・コントローラーの機能を回復させ、エアコン・パック機能を正常に戻し、機内与圧機能も正常に回復したものと考えられる。
