AI2014-2

航空重大インシデント調査報告書

パイパー式PA-28-161型 JA3919

オーバーラン

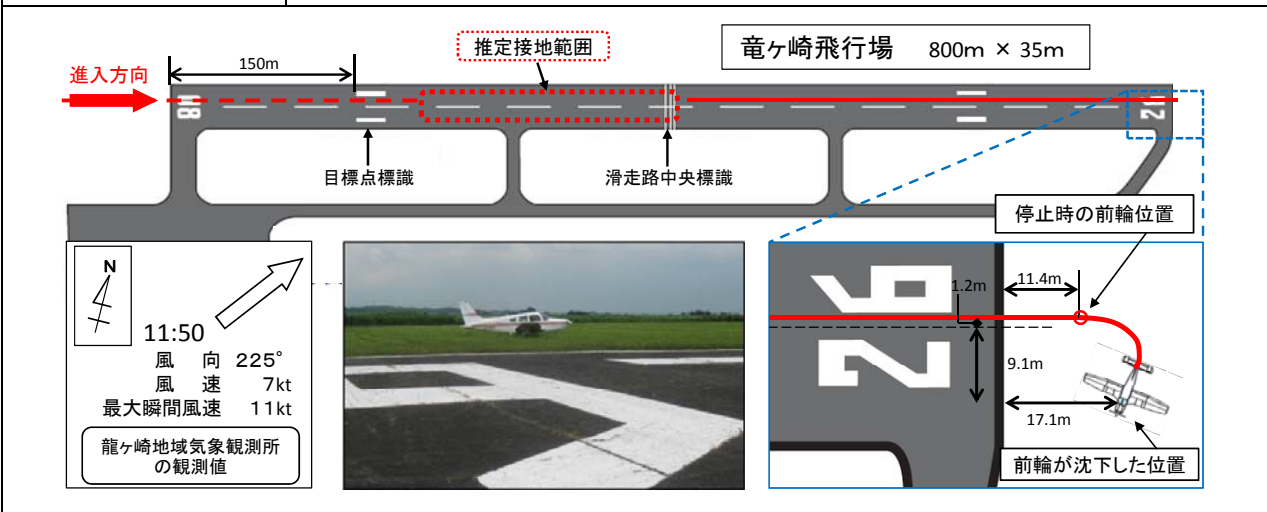
接地後、機長はいつも、最初から強いブレーキをかけることなく、なるべく穏やかに止めようという意識で徐々に踏み込んで止まっていた。このときも徐々にブレーキを踏み込んでいったが、後ろから何かに押されるようなブレーキの効きの悪さを感じていた。機長は、滑走路の終端が迫ってきたため、タイヤがロックしない程度にブレーキを強く踏み込んだが滑走路内では止まることができず、草地に入ってしまうブレーキを緩めた。同機は草地である過走帯に約11mはみ出て停止した。

停止した位置から右回りに滑走路へ戻ろうと地上走行を開始したが、約10m移動したところにぬかるみがあり、前輪が沈み込んで地上走行ができなくなった。
