航空重大インシデント調査報告書

I 新中央航空株式会社所属
セスナ式172P型 JA4184
閉鎖中の滑走路への着陸の試み

平成28年1月28日

所 属 新中央航空株式会社
型 式 セスナ式172P型
登 録 記 号 JA4184
インシデント種類 閉鎖中の滑走路への着陸の試み
発 生 日 時 平成26年9月20日 10時05分ごろ
発 生 場 所 百里飛行場

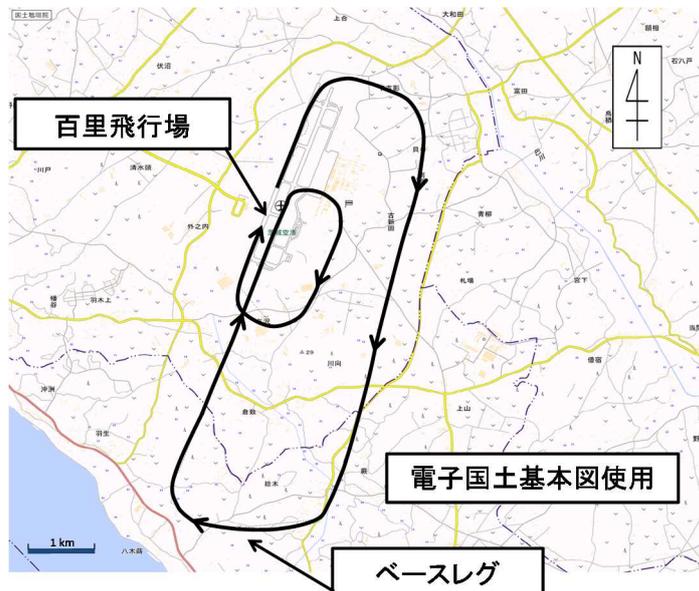
図1 推定飛行経路図

機長は、着陸するのは03Lであることは理解していたが、アスファルト舗装の03Lは黒っぽい背景に溶け込んで不明瞭であったため、白くはっきりと見えていた滑走路03R（以下「03R」という。）に目が行き、その奥には滑走路が見えなかったため、それが03Lで、その手前に見えた誘導路が03Rだと思い込んだ。

あったため、効率的に業務を実施しようと考えて、ブレーキを踏まずにエプロンに入ることができる、手前から3番目の接地帯標識を目標に進入していた。その際、左側にある03Lは全く目に入らなかった。

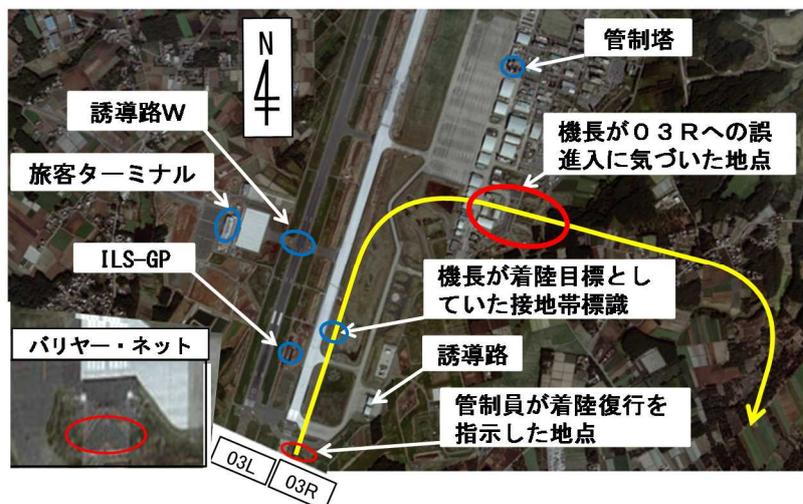
図2 着陸復行の状況図

同機を管制していた管制員は、最終進入中の同機が滑走路に近づいたとき、同機が03Rに進入しているのに気づき、10時05分ごろ着陸復行（以下「復行」という。）を指示した。

この復行指示を受け、機長は復行した。このとき、同機は一番手前の接地帯標識が見えなくなった付近を高度約200ftで飛行していた。
