## 航空重大インシデント調査報告書

Ⅲ ANAウイングス株式会社所属  
ボンバルディア式DHC-8-402型  
JA461A  
オーバーラン

所 属 ANAウイングス株式会社  
型 式 ボンバルディア式DHC-8-402型  
登録記号 JA461A  
インシデント種類 オーバーラン  
発生日時 平成29年1月19日 11時58分ごろ  
発生場所 新千歳空港滑走路01R終端付近

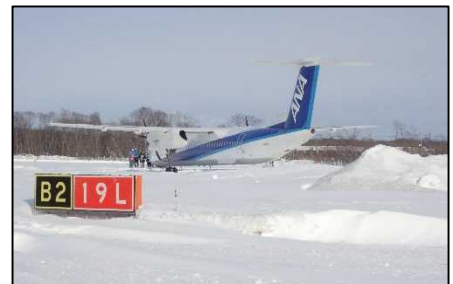
写真1 オーバーランした同機  
(航空局提供)

同機は、徐々に減速したが、GS約20ktで滑走路末端を通過し、さらに、減速することなく11時58分07秒、右主脚が約72m滑走路終端を越え(過走帯北端から約12m)、積雪のある草地で停止した。停止した時の衝撃はほとんどなかった。

<p>るためにPLを動かしたことによる可能性が考えられる。</p> <p>(5) オーバーランについて</p> <p>同機がオーバーランしたのは、機長による制動の開始が遅れたこと及び接地してから停止するまでPLがディスク位置にセットされなかったことから減速に必要な制動力を得られなかったことによるものと推定される。また、滑走路終端付近及び過走帯の積雪等の状態が悪かったことも、同機のオーバーランに関与したものと考えられる。</p> <p>(6) 制動の開始の遅れ</p> <p>機長による制動の開始が遅れたことについては、滑走路終端の誘導路B2から離脱する管制指示を受けた機長が、同機の制動を遅らせることにより、滑走路を高速で走行して短時間で離脱しようとしたことによるものと推定される。一般的に、交通量が多い空港では、着陸後、速やかに滑走路から離脱する努力が行われているが、冬期の滑りやすい滑走路においては、必ずしもそれは適切でなかった。また、機長が、制動を開始した誘導路B3を誘導路B4と思い違いしたことが関与したものと考えられる。</p> <p>(7) PLの操作</p> <p>PLがディスク位置にセットされなかったことについては、PLはトリガー及びソフトディテントによって位置を間違えにくい構造となっているが、機長が機体接地後から停止するまでPLの位置を思い違いし、途中で確認することもなかったことによるものと考えられる。AOMでは、滑りやすい滑走路における着陸後の操作について、「一旦接地したら、機を停止させるための全ての操作を適切に早く実施することが重要である。」とある。機長は、AOMにある一連の操作を接地後すぐに実施し、地上滑走速度まで減速してから改めて地上滑走を行うことで、確実な操作を行うことができた可能性が考えられる。</p> <p>また、副操縦士は、機長の意図と実際の操作が異なっていたことについて、気付いていなかったものと考えられる。このことは、機長が自分の意図を明確に表明していなかったことが関与した可能性が考えられる。</p> <p>(8) リバースピッチの操作</p> <p>機長は、PLをディスク位置にすること又はリバースピッチを適宜使用することで、オーバーランを避けられた可能性が考えられる。AOMでは、滑りやすい滑走路における着陸後の操作について、「Slippery Runwayでは、必要時を除いて、Reverseの使用は避ける。」と記載され、「Crosswindの状態」で「必要に迫られない限り、Reverse ThrustはSelectしない。」とあるが、必要時においては、リバースピッチを適切に使用することを検討するべきである。</p>

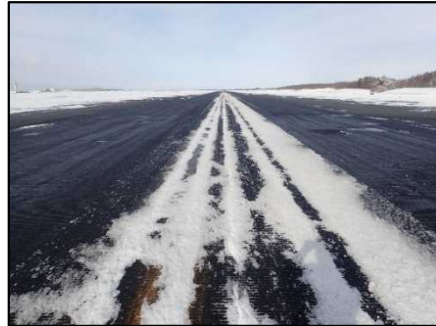
写真2 南側の滑走路状態

調査を実施した航空局職員によると、本重大インシデント発生後における滑走路状態は、南側より北側の方が積雪は多く、舗装面が露出している部分は、乾燥した部分と雪が溶けて濡れている部分とがあった。雪質は、握ったら水が出るようなウェット・スノーの圧雪であった。過走帯は、滑走路のようには除雪されておらず、雪氷が残っていた。

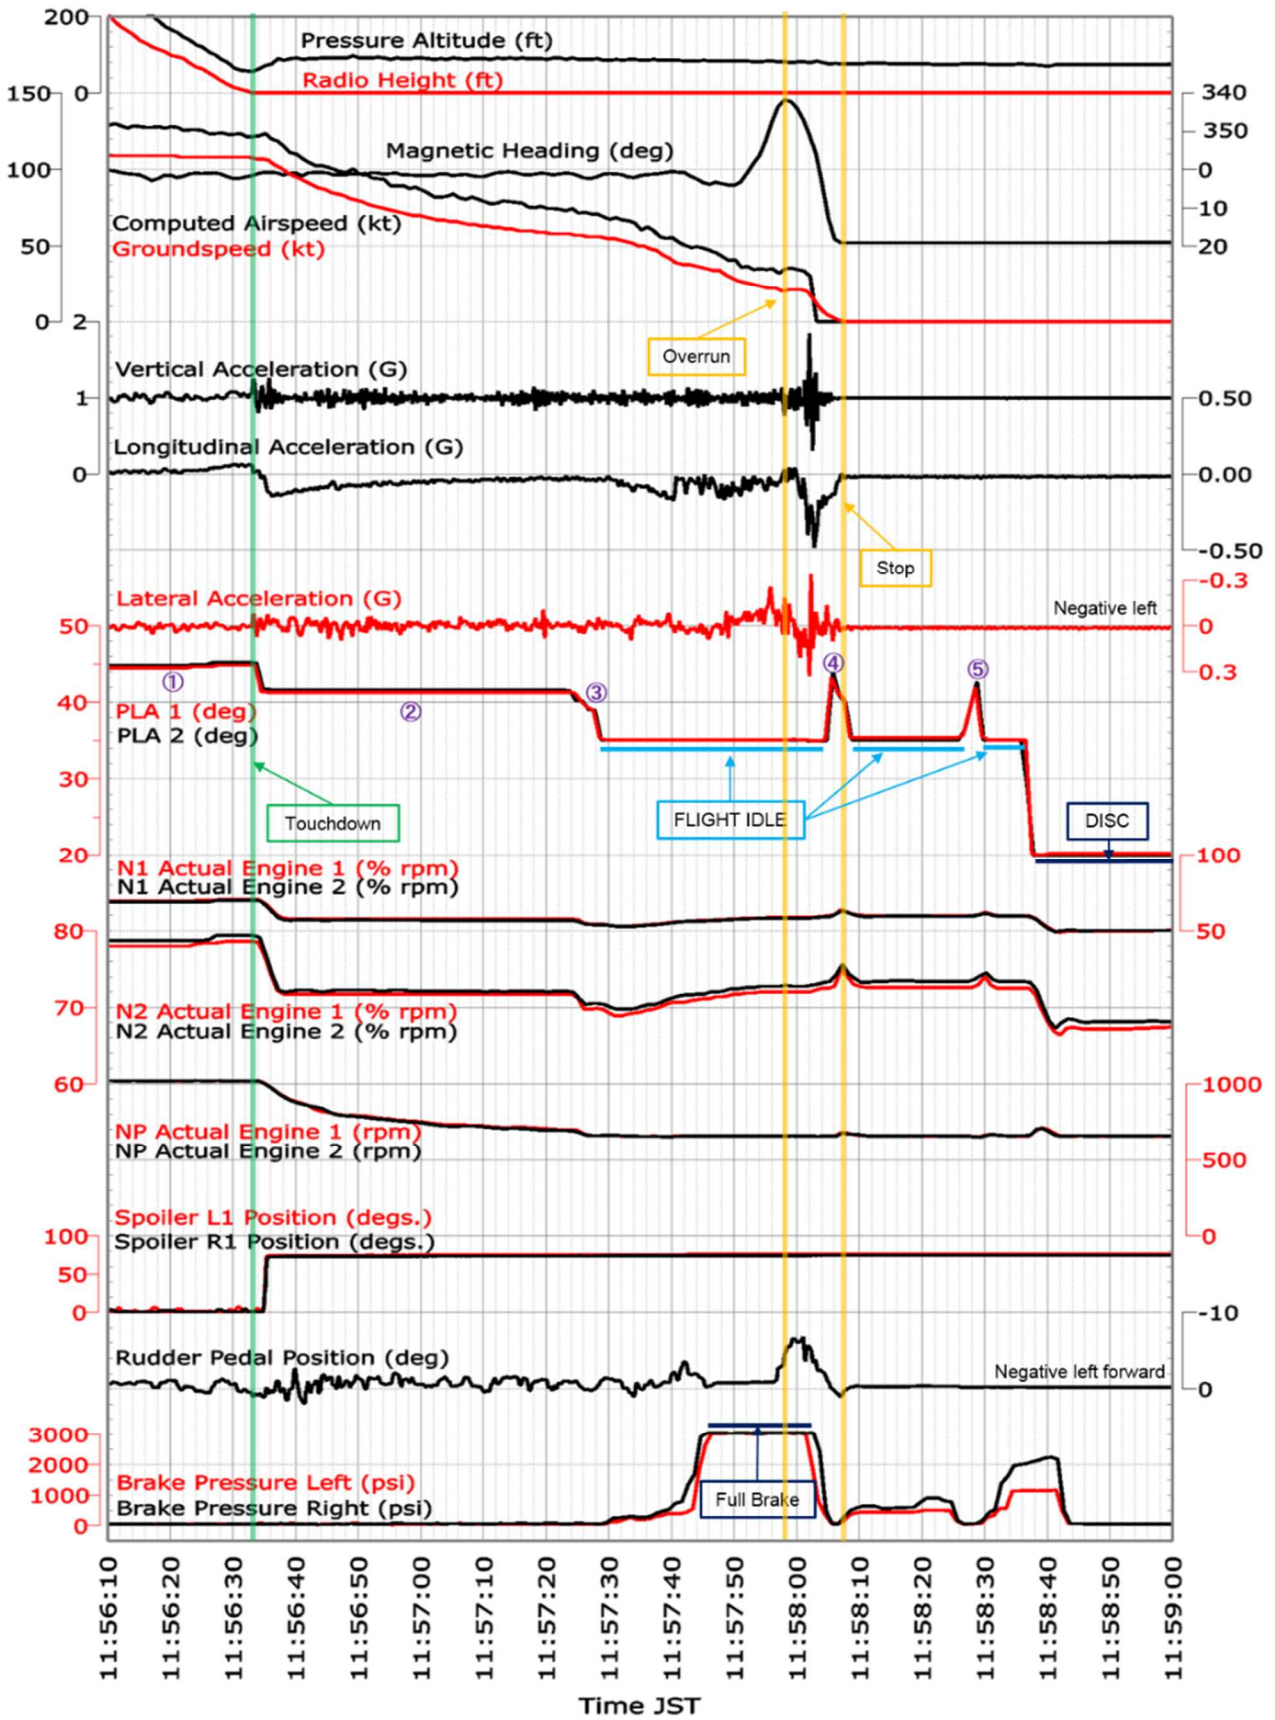
付図1 FDRの記録

同機は、11時56分34秒、対気速度（CAS）約122kt、対地速度（GS）約107ktで、進入端から約300mの接地帯標識付近に接地した。パワーレバー（PL：2.7(2)参照）は、接地までPLの角度（PLA）約45°の位置で安定していた（①：2.1における丸数字は、付図1の丸数字に対応している。）。主脚の接地後、すぐにグラウンド・スポイラーが自動展開し、PLがフライト位置の一点であるPLA約42°に移動して約50秒間その位置にとどまっていた（②）。しかし、機長は、接地後、PLをフライトアイドル位置にしたと記憶している。副操縦士は、グラウンド・スポイラーの作動を示すライトが点灯したことを確認した。副操縦士は、機長が意図的に制動を遅らせていると理解し、その時点でのPLの位置ではプロペラ・グラウンドレンジ・アドバイザリーライト（2.7(2)参照）は点灯しないと思った。

同機の通常の接地後の操作は、PLをフライトアイドル位置にした後、PLをディスク位置にし、ブレーキを踏む、となっている。機長は、いずれかの時点でPLをディスク位置にしたと記憶しているが、FDRの記録によると、PLは、同機が誘導路B3を約56ktで通過した11時57分23秒から約5秒間かけて、フライトアイドル位置にゆっくりと移動していた（③）。副操縦士は、主に計器と滑走路の進行方向を見ており、PLの位置を明確に記憶してはいなかった。副操縦士は、60ktをコールした時にも、オーバーランすることなく止まることができると思っていた。

機体が停止する直前(④)及び自力走行できるか確認するという機長と副操縦士の会話の後(⑤)、PLは、瞬間的に40°以上に移動し、11時58分37秒、ディスク位置に移動していた。機長は、飛行場管制所に自力走行が不可能であることを伝え、エンジンを停止し、客室の状況確認を指示し、負傷者がいないことを確認した。
