航空重大インシデント調査報告書

エアロスパシアル式AS332L1型（回転翼航空機） JA9678
つり下げ輸送中における物件の落下

エアロスパシアル式AS350B1型（回転翼航空機） JA9743
つり下げ輸送中における物件の落下

平成30年5月31日

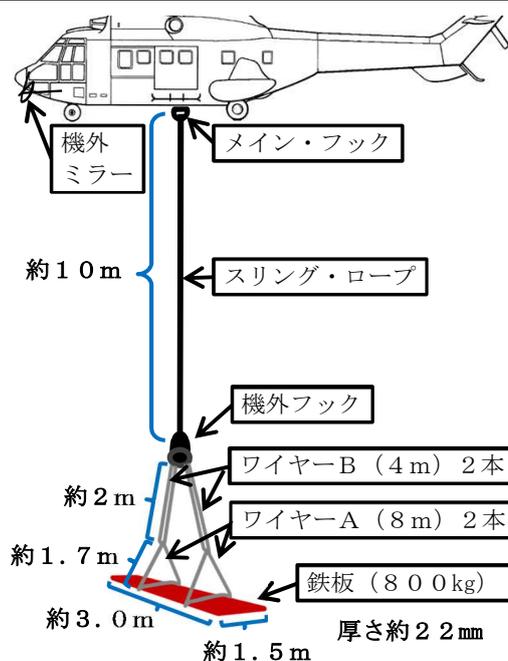
図1 つり下げイメージ

2.1 飛行の経過	機長、機上作業員及び地上作業員の口述によれば、飛行の経過は概略次のとおりであった。 朝日航洋株式会社所属アエロスパシアル式AS332L1型JA9678は、平成28年8月5日09時20分ごろから、機長が右操縦席、外部監視及び誘導などを行う機上作業員が客室左側の誘導席に搭乗し、奈良県五條市大塔町内にある赤谷ダム場外離着陸場と工事現場との間で、送電線鉄塔の建替工事に使用する物資のつり下げ輸送を繰り返し行っていた。 同機は、15回目に、同場外から重機の足場確保に使用する鉄板を輸送するため、決められた手順のとおり、玉掛け ^{*1} 用ワイヤー・ロープ（以下「ワイヤー」という。）4本で事前に荷造りしていた鉄板を機外フックにつり下
-----------	---

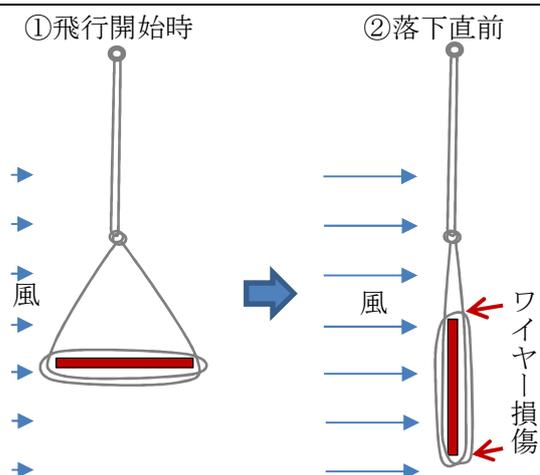
図6 増速による鉄板のつり下げ状態の遷移
(鉄板を短辺の側面から見た場合)

落下前に気流の乱れはなく、80ktの風圧でやや後方に傾いて安定した水平飛行中に突然落下した状況から、鉄板が鉛直に起き上がったのは、風圧により鉄板に作用した回転力が、鉄板の自重によるワイヤーの締め付け力を上回り、鉄板が回転したためと考えられる。鉄板の回転により、鉄板が受ける風圧は一気に増加するため、バランスを崩した鉄板は一瞬にして落下

したものと考えられる。一般に、気流中で平行に置かれた平板には姿勢角により揚力が発生することがあり、想定しない平板の動きが生じる場合があるため、注意が必要である。
