航空重大インシデント調査報告書

II 中日本航空株式会社所属

アエロスパシアル式AS350B1型（回転翼航空機） JA9743
つり下げ輸送中における物件の落下

所 属 中日本航空株式会社
型 式 アエロスパシアル式AS350B1型（回転翼航空機）
登 録 記 号 JA9743
インシデント種類 つり下げ輸送中における物件の落下
発 生 日 時 平成29年4月27日 11時58分ごろ
発 生 場 所 北海道川上郡弟子屈町てしかが とうべつ鑑別

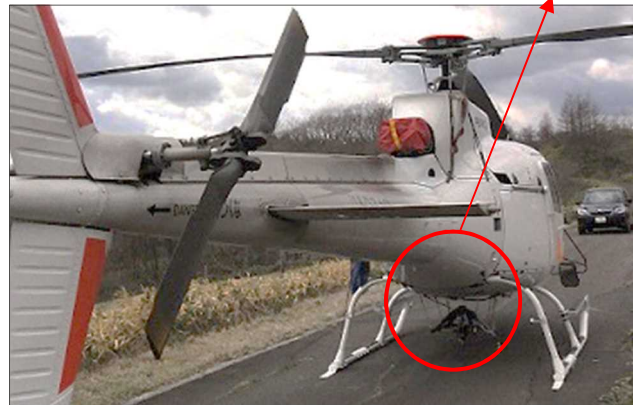
写真1 重大インシデント機

同機につり下げられていたカーゴ・フック装置

カーゴ・フック装置は、機体の構造部を利用し、4本の鋼線で胴体底面につり下げられている（写真1参照）。またコレクティブ・ピッチ・レバーに取り付けられたハンドルは、カーゴ・フック装置のリリース・ユニットを機械的に作動させるためのケーブルとつながっている。整備マニュアルに従って配置されたケーブル（以下「正規配置ケーブル」という。）は、ハンドル側からリリース・ユニット側に至る経路を2ヶ所のクランプで留め、できるだけ短くなるように配置し、リリース・ユニット側のケーブルの長さに余裕を持たせることになっている。

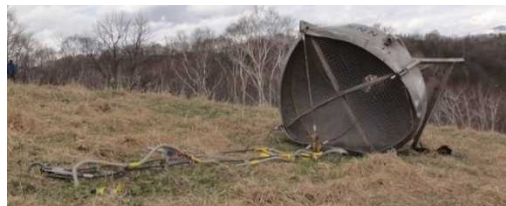
写真2 落下した散布装置（落下現場）

中、同機のバック・ミラーに落下していく何かが映ったのに気が付いた。地上をよく見ると放牧草地内に同機につり下げられていた散布装置が見えた。

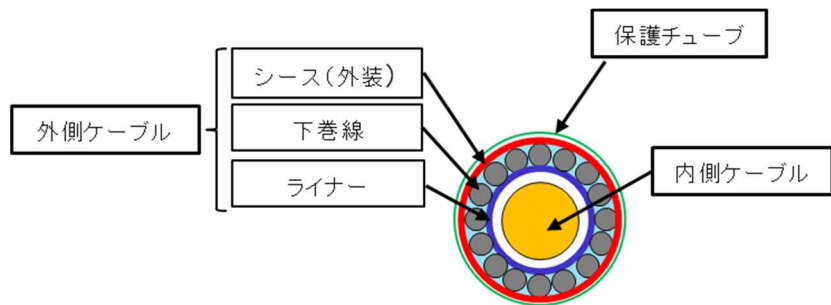
図2 同機のケーブル構造

コントロール・ケーブル（以下「ケーブル」という。）の構造は、内側ケーブルと外側ケーブルからなり、外側ケーブルはライナー、下巻線及びシース（外装）で構成されている。さらに同機のケーブルは、ケーブル保護の目的でその外側が収縮性のチューブ（以下「保護チューブ」という。）で覆われていた（図2）。内側ケーブルは、コレクティブ・ピッチ・レバーに装備されたハンドルの作動による張力をリリース・ユニットに伝え、外側ケーブルは、カーゴ・フック装置が動揺しても、リリース・ユニットとハンドルとのケーブル長を一定に保つことによって内側ケーブルの張力が変化しないようにしている。

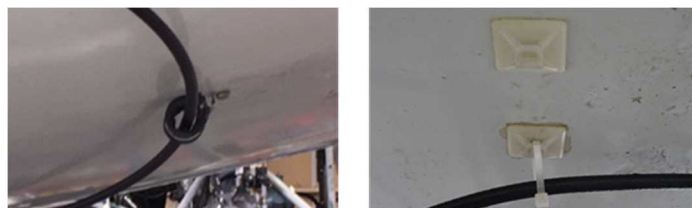
写真3 クランプ（左）及び結束バンド（右）

一方、同機のケーブルは、3ヶ所で留められており、1ヶ所は正規の取付け位置であったが、残り2ヶ所は非正規位置で留められていた。そのうちの1ヶ所は正規取付け位置よりも後方で（写真4）、さらにクランプの代わりに結束バンドが用いられていた（写真3）。結束バンド留めの場合、クランプ留めに比べてケーブルとの摩擦が大きく、カーゴ・フック装置が飛行等で動揺する際、ケーブルが滑らかに追従しないことが確認された。

<p>同社では、本重大インシデントが発生したことに対し、次の再発防止策を実施した。</p> <p>(1) 同型のカーゴ・フック装置を装備する同社の使用機全機についてケーブルを交換した。また、ケーブルに対して交換時間を設定し、取付け後5年で廃棄とすることとした。</p> <p>(2) 以下の注意事項について、整備部及び運航部に所属する職員に対し特別訓練を実施した。主な内容は以下のとおり。</p> <ul style="list-style-type: none"> ①コントロール・ケーブルの配置及び点検に関すること ②コントロール・ケーブルに対する時間管理の設定に関すること ③カーゴ・フック装置を使用した物資輸送の機外つり下げ荷物全般に対する作業開始前の作動確認に関すること <p>(3) 形態管理の重要性について周知するとともに、任意装備品を取り付ける際、付属品を含め正規の形態であることの確認をすることとした。</p>

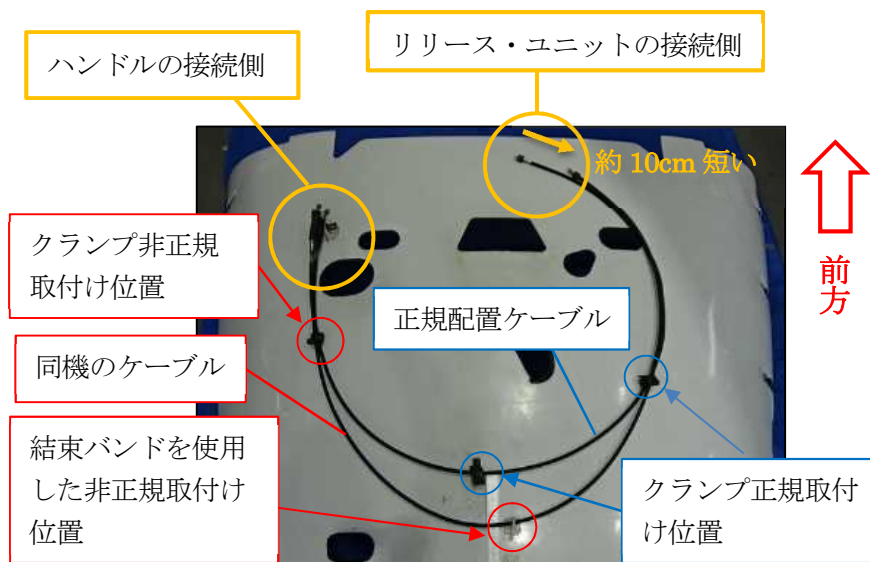
写真4 胴体底面

同機のケーブルと正規配置ケーブルを比較すると、同機のケーブルは、リリース・ユニットの接続側で約10cm短くなっていた(写真4)。そのため、リリース・ユニット側のケーブル固定金具付近において、ケーブルに曲げの力が強く加わり、屈曲することが確認された(写真5)。

同機のケーブルと正規配置ケーブルの比較

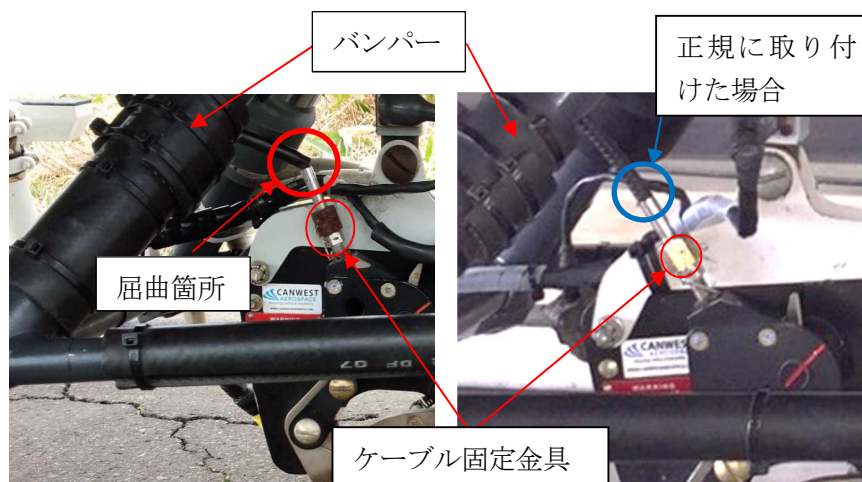
写真5 ケーブルとリリース・ユニット接続部

同機のケーブル(左)及び正規配置ケーブル(右)

3.1 気象の関与	なし
3.2 操縦者の関与	なし
3.3 機材の関与	あり
3.4 判明した事項の解析	<p>(1) ケーブルの損傷について</p> <p>同機のケーブルは、正規配置ケーブルと比較するとリリース・ユニット側に長さの余裕がなかった。そのため、これまでの飛行中にカーゴ・フック装置が動揺したことで、ケーブル固定金具付近の外側ケーブルに曲げの力が強く加わったことにより屈曲、劣化し、本重大インシデント発生時の旋回中に、その部分で外側ケーブルが破断したものと推定される。</p> <p>カーゴ・フック装置点検の際に外側ケーブルの劣化が確認できなかったことについては、外側ケーブルが保護チューブで覆われていたことによるものと推定される。</p> <p>(2) 散布装置の落下について</p> <p>同機のケーブルは、外側ケーブルが破断したことで、内側ケーブルがむき出しの状態となっていた。そのため、同機の加速に引き続く右旋回によってカーゴ・フック装置が動揺した際、結束バンドで動きを阻害された外側ケーブルが破断したため、内側ケーブルにハンドルを引くのと同様の張力が加わり、リリース・ユニットが作動してカーゴ・フック装置が開き、つり下げられていた散布装置が落下したものと推定される。</p> <p>(3) 形態管理について</p> <p>同機のケーブルは正規の取付け形態と異なり、クランプの代わりに</p>

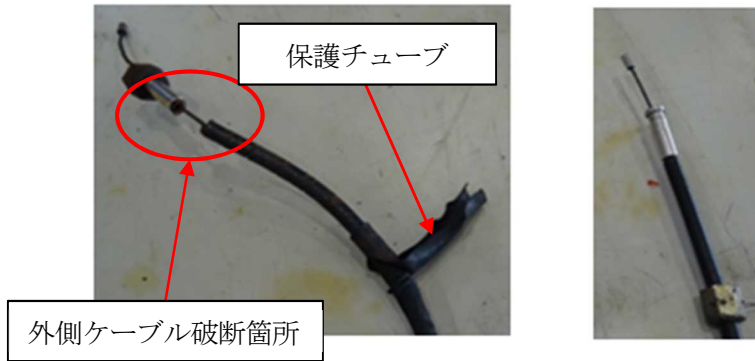
写真6 破断した同機のケーブル（左）及び正常なケーブル（右）

同機のケーブルは、外側ケーブルがリリース・ユニット側のケーブル固定金具付近で屈曲して破断し、内側ケーブルがむき出しの状態と

なっていた（写真6）。

<p>本重大インシデントは、同機の加速に引き続く右旋回によってフックが動揺した際、カーゴ・フック装置のコントロール・ケーブルの外側ケーブルが破断したため、内側ケーブルに張力が加わり、リリース・ユニットが作動しフックが開き、つり下げられていた散布装置が落下したものと推定される。</p> <p>外側ケーブルが破断したこと及び内側ケーブルに張力が加わったことについては、コントロール・ケーブルが正規の取付け形態と異なっていたことによるものと推定される。</p>
--
