航空重大インシデント調査報告書

III 朝日航洋株式会社所属
ユーロコプター式AS350B3型（回転翼航空機）JA6512
つり下げ輸送中における物件の落下

Ⅲ 朝日航洋株式会社所属
ユーロコプター式A S 3 5 0 B 3 型
（回転翼航空機）J A 6 5 1 2
つり下げ輸送中における物件の落下

所属	朝日航洋株式会社
型式、登録記号	ユーロコプター式AS350B3型（回転翼航空機）、JA6512
インシデント種類	つり下げ輸送中における物件の落下 航空法施行規則第166条の4第15号
発生日時	平成29年8月3日 10時02分ごろ
発生場所	富山県黒部市（北緯36度48分59秒、東経137度36分12秒）

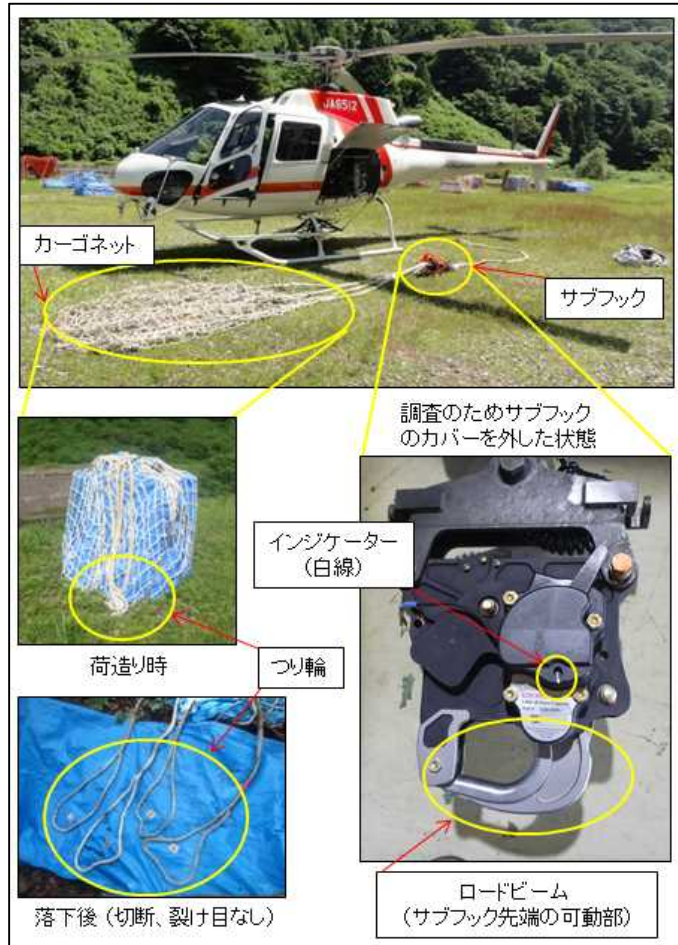
写真 同機（サブフックにカーゴネットを接続）

つり荷が落下したことについては、サブフック単体では意図せずロックが解除される構造ではないことから、機体の振動による機外つり下げシステムの電気回路の一時的な誤作動、機外つり下げシステムの電気回路の一時的な絶縁不良又は機内装備品若しくは機外施設からの一時的な電磁干渉により、飛行中、意図せずサブフックのロックが解除してロードビームが開いたことによる可能性が考えられる。そのため、機外つり下げシステム及びサブフックの詳細調査を実施したが異常は確認されず、原因を特定することはできなかった。

本重大インシデントは、物資をつり下げて飛行中、機外つり下げシステムのサブフックのロックが意図せず解除してロードビームが開いたため、つり荷が落下したことによる可能性が考えられる。サブフックのロックが解除してロードビームが開いた原因については、特定することはできなかった。

同社は、本重大インシデント発生後、同型の機外つり下げシステムの使用を中止した。
