航空重大インシデント調査報告書

ボーイング式737-800型 JA85AN

航空機に装備された1又は2以上のシステムにおける航空機の航行の安全に
障害となる複数の故障

平成30年9月27日

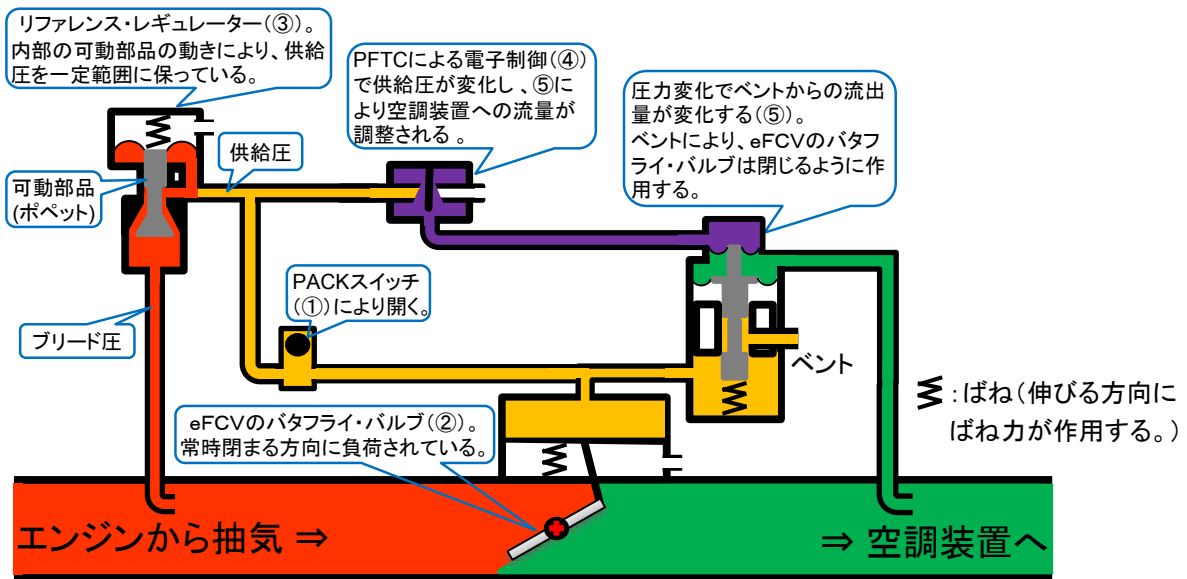
図4 eFCVの概要

eFCVは空気圧で作動して電子的に制御する圧力調整バルブであり、操縦室のPACKスイッチ(図4①)を「AUTO」又は「HIGH」にするとeFCVのバタフライバルブ(図4②)が開き、空調装置への空気の供給を開始する。eFCV内部には、eFCV内の制御に使用される空気圧(以下「供給圧」という。)を調整するリファレンス・レギュレーターがある(図4③)。リファレンス・レギュレーターは、

エンジンが停止している駐機中を含め、ブリード圧が低い間は全開の状態であるが、ブリード圧の上昇に応じて閉じることにより、供給圧を一定範囲に保っている。供給圧が一定範囲に保たれていれば、PFTCによる電子制御（図4④）でベントからの流出量を変化させ（図4⑤）、eFCVのバタフライ・バルブの開度が制御される。一方、供給圧が正常範囲を超えて高くなると、PFTCによる電子制御の調整範囲を超えてベントからの流出量が増加し、eFCVのバタフライ・バルブは閉じて、空調装置への空気の供給が減少する。

- (1) 2.10で記述した故障探求から、空調装置が停止したのは、空調装置への空気流量を制御するeFCVが全閉したことによると考えられる。
- (2) eFCVが全閉したことについては、2.9.4で記述したeFCVの仕組み並びに2.10.2及び2.10.3で記述したeFCVの調査及び他機と同種故障事例から、リファレンス・レギュレーターが開状態で固着したためと考えられる。リファレンス・レギュレーターが開状態で固着すると、ブリード圧の上昇に応じて供給圧を調整するリファレンス・レギュレーターの機能が失われ、超過した供給圧によりeFCVのバタフライ・バルブは閉じることになる。
- (3) 上記(2)で述べた高い供給圧はエンジンが高出力でブリード圧が高い場合に生じるものであり、機体の降下や減速時などでブリード圧が低下すると供給圧も低下してeFCVは正常な状態に戻るため、空調装置は機能を回復して作動し始めたと考えられる。
- (4) リファレンス・レギュレーターが開状態で固着したのは、2.10.2の分解調査で記述した大気中のちりなどの物質の付着や3.3で述べた流れ込んだ水滴が関与した可能性が考えられる。

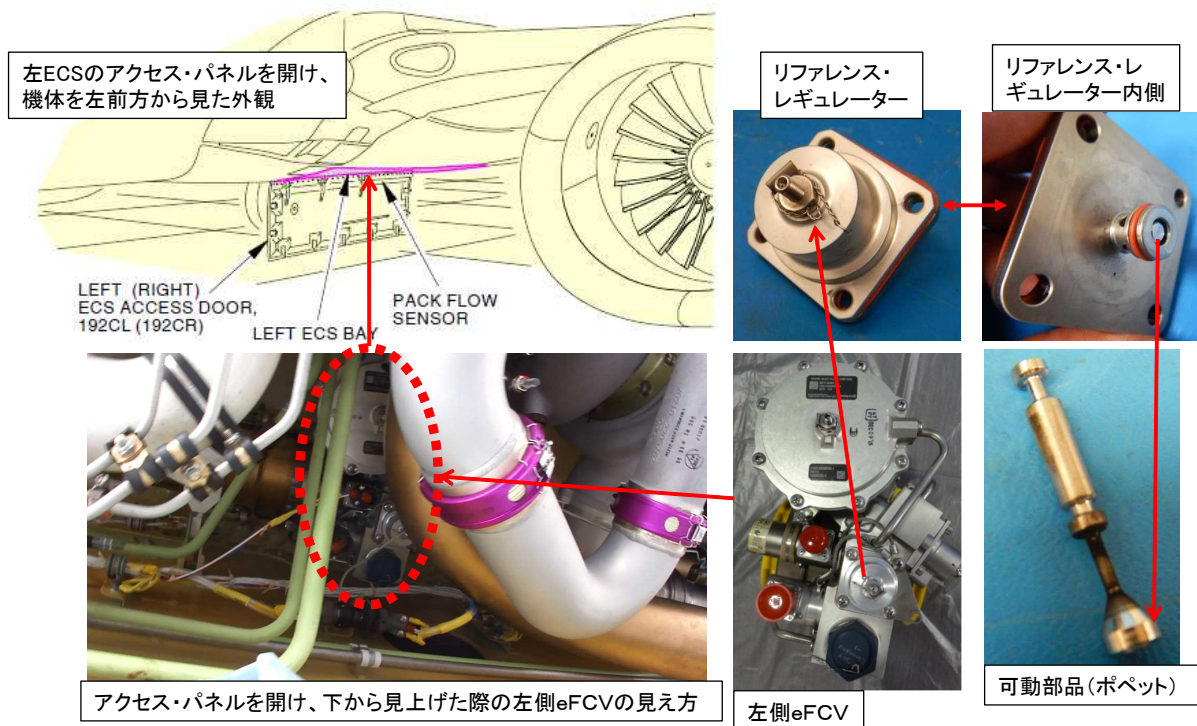
図5 左側 e F C V の装備位置 (右側も同じ向きで装備されている。)

図5のとおりeFCVは機体胴体中央下部の左右のECS (Environmental Control System) Bayに装備されており、リファレンス・レギュレーターはeFCVの最下部に位置している。

本重大インシデント発生2日前の徳島空港到着から本重大インシデント発生までの同機の駐機時間帯における各時点の気温及び露点温度は、気温が20～26℃、露点温度が19～23℃の範囲であり、湿度が高い気象状態であった。よって、夜間駐機中などに一時的に気温が低下した際には結露が生じ、2.9.5に記述したとおりe F C Vの最下部に位置しているリファレンス・レギュレーターに結露した水滴が流れ込んだ可能性が考えられる。

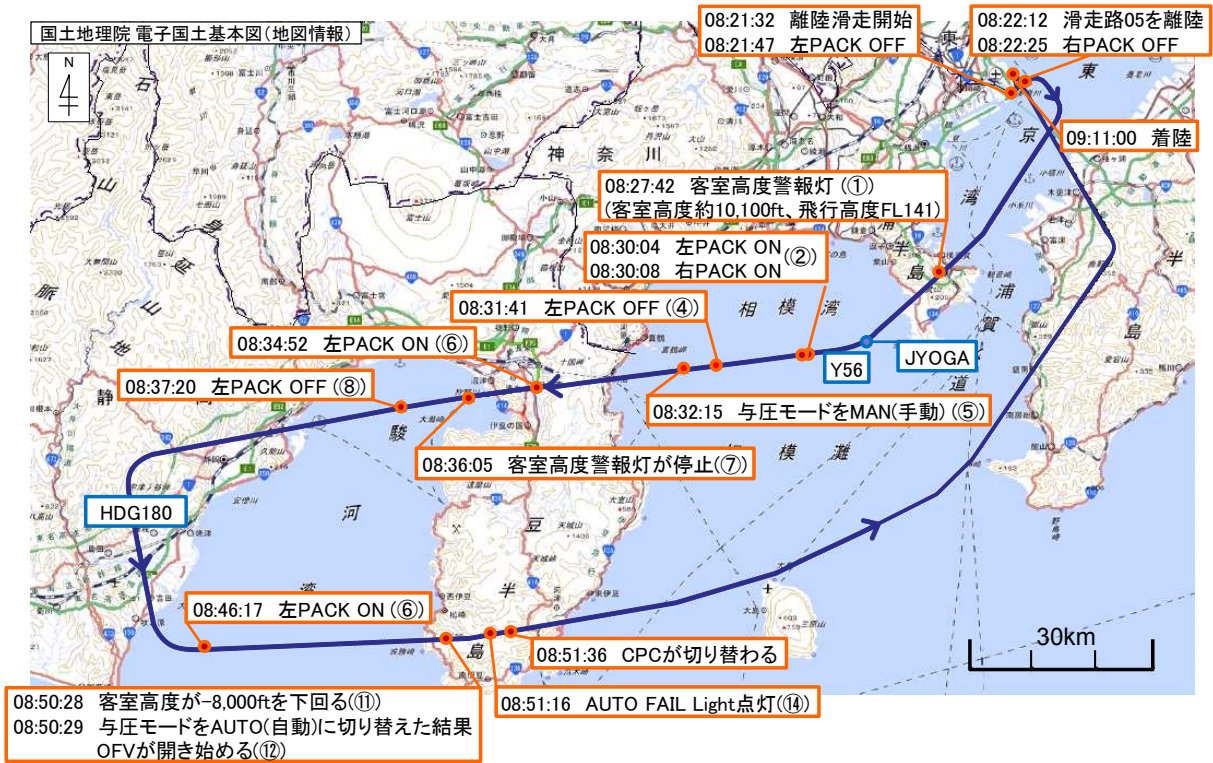
付図1 推定飛行経路図

図中の①、②、④～⑧、⑩～⑫、⑭は、本文の2.1.1及び3.7の各記述に対応している。

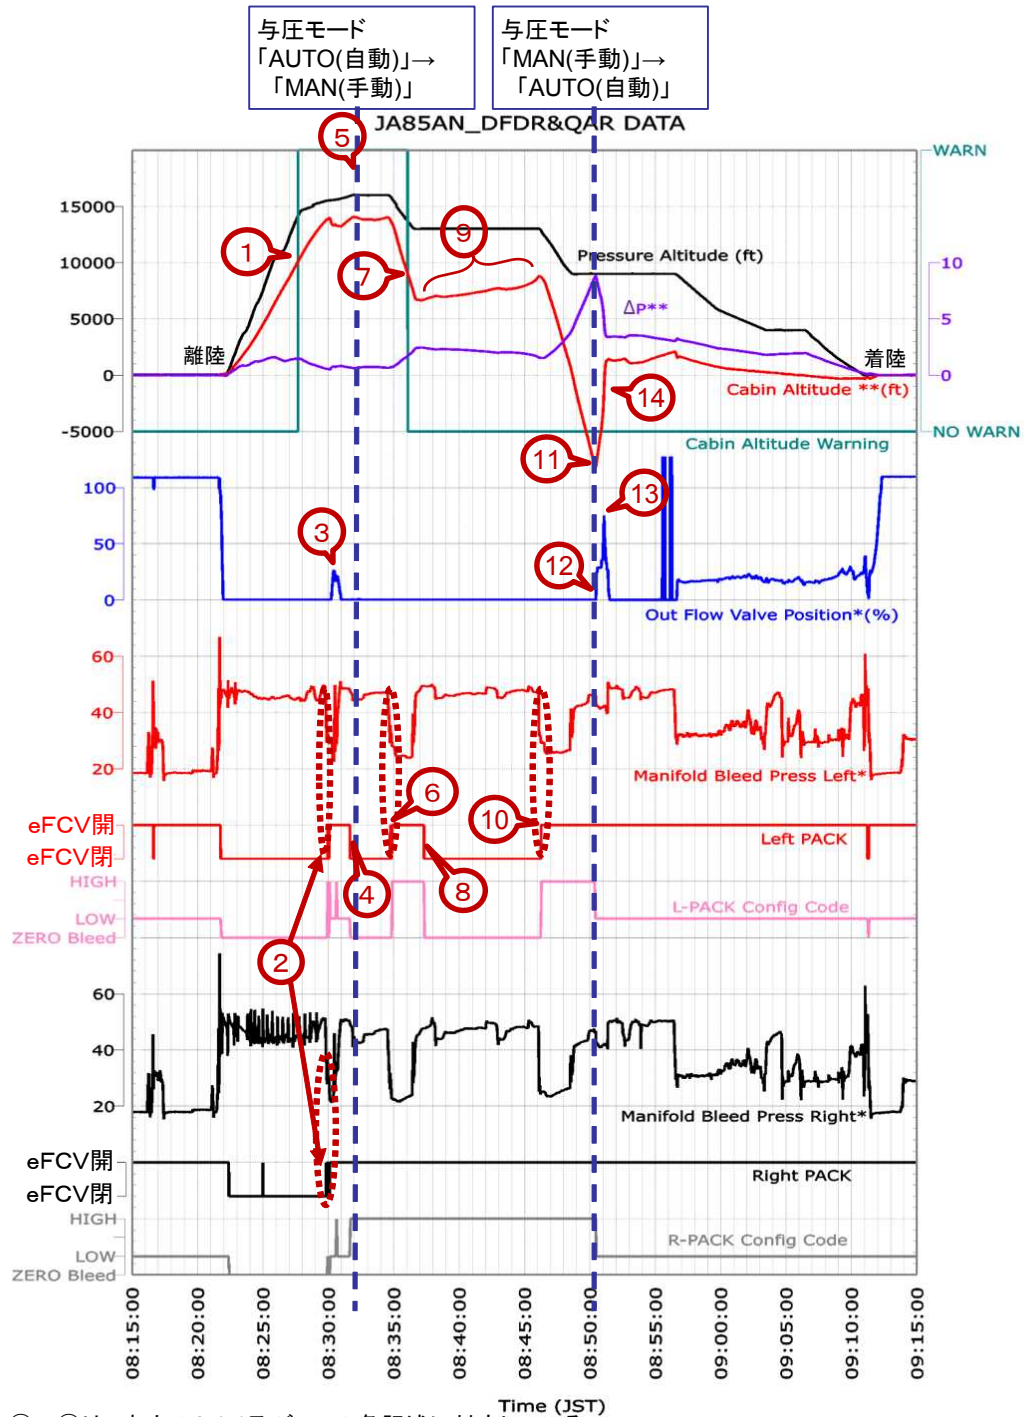
付図2 FDR及びQARの記録

- (1) 離陸時のエンジン出力増加で3.5(2)で述べた理由により左右の空調装置が相次いで停止し、客室に与圧が確保されない状態で上昇したため、客室高度が約10,000ftに達して客室高度警報装置が作動したものと推定される。(付図2①参照)

- (2) 客室高度警報により運航乗務員は上昇を中止し、FL160の水平飛行への移行及び250ktへの減速を行った。よって、エンジン出力の低下と共にブリード圧が低下したため、3.5(3)で述べた理由により左右の空調装置が作動を再開したと考えられる。(付図2②参照)
- (3) 両空調装置が作動を再開して与圧され始めたが、2.11.3に記述したとおり自動制御される客室高度の降下率には下限が設けられているため、客室高度が急降下しないようにOFVは一時的に開放されたと考えられる。(付図2③参照)。
- (4) FL160の水平飛行移行後、エンジン出力の増加と共にブリード圧が上昇したため、左側空調装置は再び停止したと考えられる。(付図2④参照)
- (5) 2.11.1に記述したCabin Altitude Warningのチェック・リストを行い、両PACKスイッチを「HIGH」にし、与圧モードを切り替えて「MAN(手動)」でOFVを閉じるスイッチ操作をしたが、既にOFVは全閉の状況であった。(付図2⑤参照)
- (6) 13,000ftへの降下により、エンジン出力の低下と共にブリード圧が低下し、停止していた左側空調装置は作動を再開したと考えられる。(付図2⑥参照)

13,000 ftへ降下する約2分間、急激に与圧が進み、平均して-3,500 fpmの降下率で客室高度の急降下が生じた。なお、客室高度警報は客室高度が約9,000 ftになるころ停止した。(付図2⑦参照)

- (7) 13,000 ftの水平飛行に移行すると、前述(4)同様、ブリード圧が上昇したため左側空調装置は再び停止したと考えられる。(付図2⑧参照)
- (8) 13,000 ftでの約10分間の水平飛行中、FDRの記録上は右側空調装置は作動してHigh Flowで運用されているが、客室高度は緩やかに上昇して与圧は維持されていなかった。2.11.2に記述したとおり、通常は1基の空調装置によるHigh Flow運用で与圧は維持されることから、FDR上は右側eFCVは開いているが、全閉を検知するスイッチがeFCVのバタフライ・バルブが閉じたことを検知していないだけで実際にはeFCVはほぼ閉じており、離陸時の不具合が継続していた可能性が考えられる。(付図2⑨参照)
- (9) 9,000 ftへの降下により、エンジン出力の低下と共にブリード圧が低下し、停止していた左側空調装置は再び作動を始めたと考えられる。(付図2⑩参照)

上記(6)同様、OFVが「MAN(手動)」モードで全閉であったため、両空調装置が作動すると急激に与圧される状態となった。更に、9,000 ftで水平飛行に移行後も上記(7)のように左側空調装置が停止するほどブリード圧が上昇しなかったため、両空調装置は作動を継続し、本飛行において最も急激に与圧が進む状況になったと考えられる。この結果、9,000 ftへの降下及び水平飛行移行後、与圧モードが「AUTO(自動)」に切り替わりOFVが開くまでの約4分間、与圧が急激に進み、平均して-4,000 fpmを下回る客室高度の急降下が生じ、一時的に客室高度が-8,000 ftを切った ($\Delta P = 8.967$ psid) と考えられる。(付図2⑪参照)

- (12) OFVが最大75%まで急激に開いた時点の前後1分間、客室高度は平均して9,500 fpmを上回る急上昇となった。(付図2⑬参照)

- (13) 2.11.4で記述したAUTO FAIL Lightの点灯条件の一つである2,000 fpmを大幅に超える客室高度の過度な上昇率及びOFVが正しく反応しなくなったことにより、作動中のCPCは不具合と検知して「AUTO FAIL」が発出し、その後バックアップでスタンバイしていたCPCに切り替わって与圧モードは「ALTN(代替)」となり、緑色の「ALTN」Lightが点灯した。(付図2⑭参照)
