航空重大インシデント調査報告書

III 中日本航空株式会社所属

エアロスパシアル式AS332L1型（回転翼航空機）JA6717

つり下げ輸送中における物件の落下

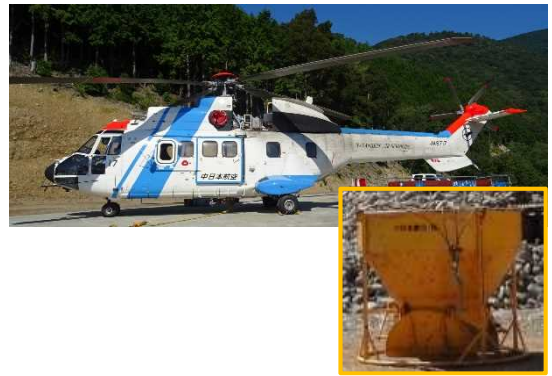
写真1 重大インシデント機及びバケット

しながら玉掛け作業を行っていたことに対して注意を伝えようと考え、同機が同荷つり場から離脱した直後に、コントロールボックス（2.7 に後述）の連絡用無線機の送信スイッチを操作するために手を伸ばした。その際、石材（約 2.7 t）を積載しているバケットの開閉スイッチを送信スイッチと間違えて操作したため、バケットが開き、石材を落下させた。

- (1) 機上整備士に対して、ヒューマンエラー防止に関する個別の再教育を実施した。
- (2) 運航に従事する社員全員に対するヒューマンエラー防止教育及び役員による物資輸送現場での安全教育を実施した。また、安全統括管理者によるヒューマンエラー防止に関する通達を発行し、社内に周知を行った。
- (3) 同機及び同機と同型のバケット開閉スイッチを採用している同社他機について、誤操作防止のためのトグルスイッチを増設し、既存のスイッチと同時に操作しなければバケットの開閉操作ができないように改修を実施した。

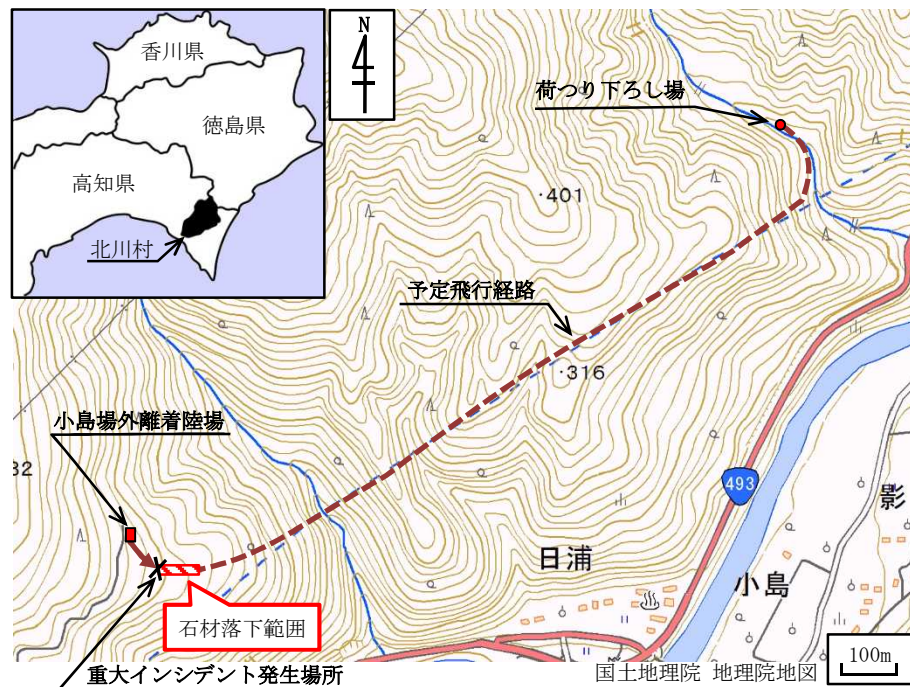
図1 推定飛行経路及び石材落下範囲

本重大インシデント発生場所は、同場外の南東約80m（北緯33度29分55秒、東経134度05分27秒）、発生日時は、平成29年9月23日15時32分ごろであった。
