航空重大インシデント調査報告書

Ⅲ 株式会社フジドリームエアラインズ所属
エンブラエル式ERJ170-200STD型
JA06FJ
航空機内の気圧の異常な低下

所 属 株式会社フジドリームエアラインズ
型 式 エンブラエル式ERJ170-200STD型
登録記号 JA06FJ
インシデント種類 航空機内の気圧の異常な低下
発生日時 平成27年7月7日 15時24分ごろ
発生場所 秋田空港の南西約100kmの海上、高度約33,000ft

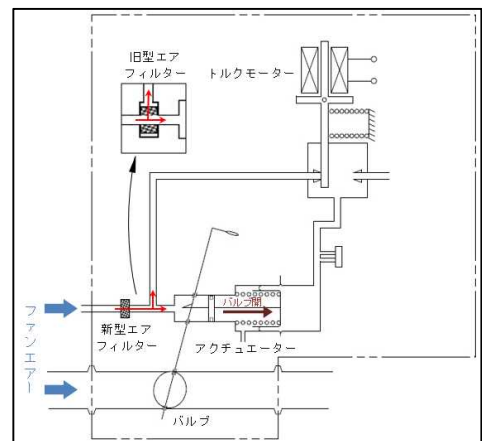
図2 ファンエアバルブ内部構造

左右のファンエアバルブの調査では、トルクモーターに流れる電流に応じてバルブを作動させる空気圧の変化を計測したところ、左右のファンエアバルブとも規定値を外れる値が確認された。バルブの開度を確認する検査では、左右のファンエアバルブともフルオープンにならず、左のファンエアバルブは、フルクローズにもならなかった。また、左右ともリンケージの摩耗、腐食などのほか、内部のエアフィルターに少量の微粒子が発見された。

ファンエアバルブについては、平成22年までにトルクモーターの品質改善やAMSのソフトウェアの変更が行われたほか、ろ過能力を向上させるためにトルクモーターに流れるエアのみをろ過していた内部のエアフィルターの網目を小さく表面積を大きくすると同時に、アクチュエーターに流れるエアもろ過するように形状を改良した新型エアフィルターへ変更することを推奨する技術通報（SB170-36-0021）が平成24年12月に発行されていた。（図2参照）

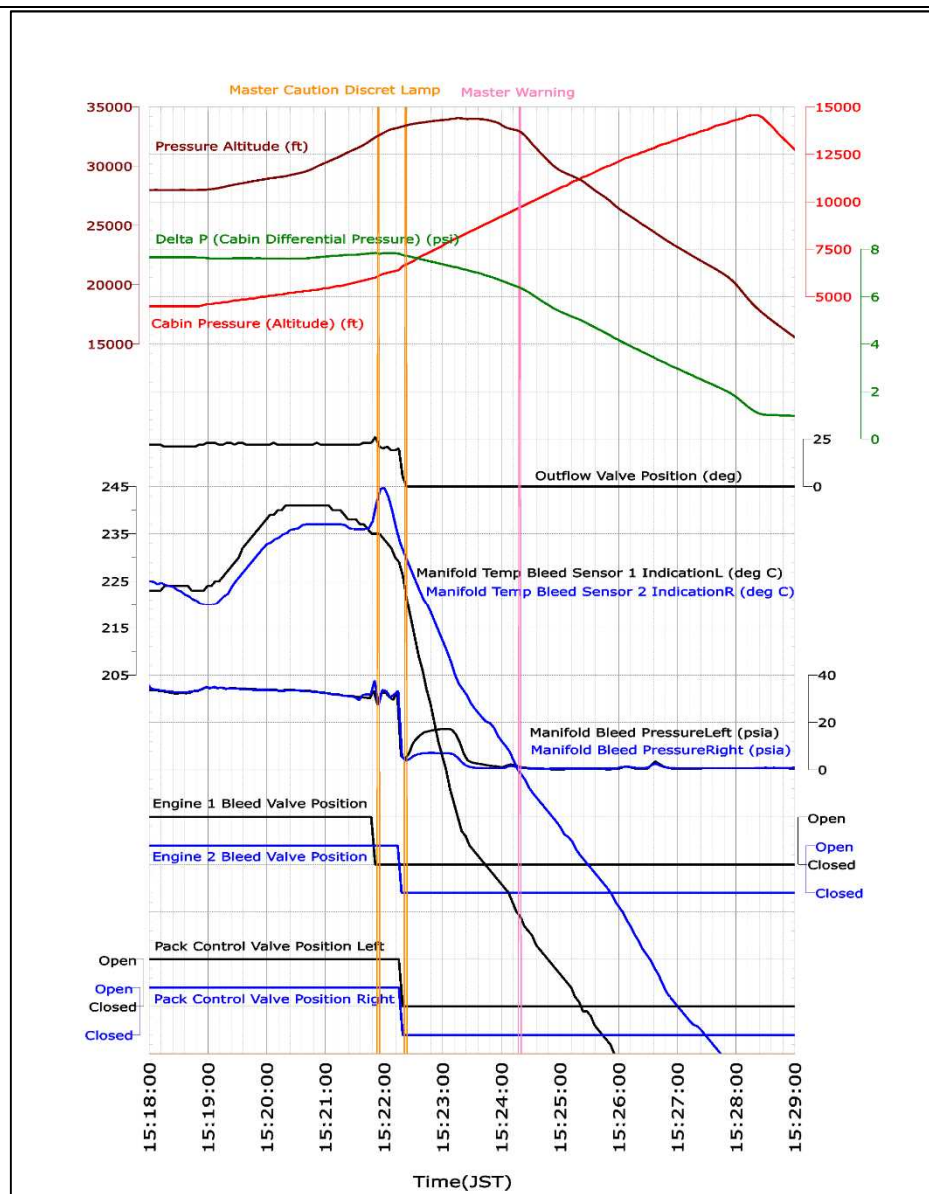
図3 フライトレコーダーの記録

同機は、15時21分53秒に「BLEED 1 FAIL」が表示され、No.1のNAPRSOVが閉じ、その約30秒後に「BLEED 2 FAIL」が表示され、No.2のNAPRSOVも閉じたことによりブリードエアが供給されなくなった。

同機の客室高度は上昇し、15時24分18秒に客室高度が9,700ftを超えたことを示すEICASメッセージ「CABIN ALT HI」が表示された。客室高度は、最大14,550ftまで上昇した。（図3参照）

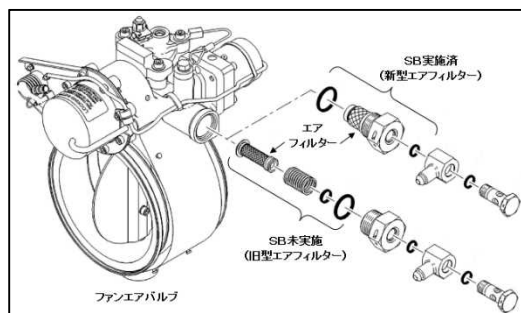
図4 エアフィルター

エアフィルターで発見された微粒子をNTSBにて走査型電子顕微鏡で確認した結果、主にシリコン、アルミニウムのほか、酸化ナトリウム、カリウム、マグネシウム及び鉄が検出された。これらの微粒子の形態及び構成は、火山灰に見られる微粒子と類似していた。

同社では、技術通報がMANDATORY（必須）ではなかったため、ファンエアバルブの交換作業が発生した時点で新型エアフィルターを搭載したファンエアバルブへの交換を予定していた。同機に搭載されていた左右のエアフィルターは、旧型であった。

エアフィルターは、メンテナンス・マニュアルに基づいた定期的な洗浄が行われており、委託先では、コンポーネント・メンテナンス・マニュアルに基づいた方法で洗浄していた。
