航空重大インシデント調査報告書

I 中日本航空株式会社所属
アエロスパシアル式AS332L型（回転翼航空機）
JA9660
つり下げ輸送中における物件の落下

令和元年5月30日

所属	中日本航空株式会社
型式、登録記号	アエロspリアル式AS332L型（回転翼航空機）、JA9660
インシデント種類	つり下げ輸送中における物件の落下 航空法施行規則第166条の4第15号
発生日時	平成30年8月21日 12時12分ごろ
発生場所	北海道松前郡福島町（北緯41度26分39秒、東経140度13分03秒）

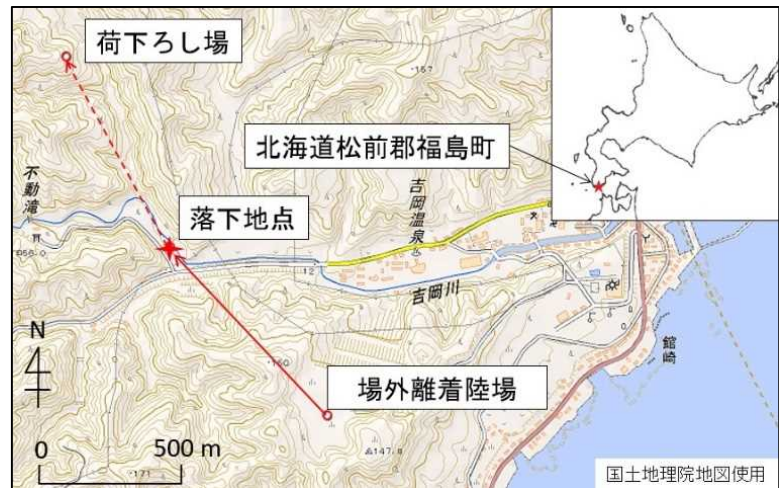
図1 推定飛行経路図

同機は、当日31回目の鉄塔建設用の物資を輸送するため、同場外の荷つり場で3個の荷物をつり上げ、北西へ約1.5 km離れた荷下ろし場に向けて飛行を開始した。

同機が鉄塔を越え、50kt未満の速度で降下を始めたとき、機上整備士が、カーゴネットの結び目付近の隙間からケーブルを包んでいたブルーシートがはみ出し、風にあおられてばたついていることに気付いた。ブルーシートからケーブルが徐々に露出してきたため、機長は、荷物が落下しないように同機を約40kt以下まで減速させた。同機がホバリングに近い速度まで減速したとき、地上高約130mからブルーシートとケーブルが山林に落下した。

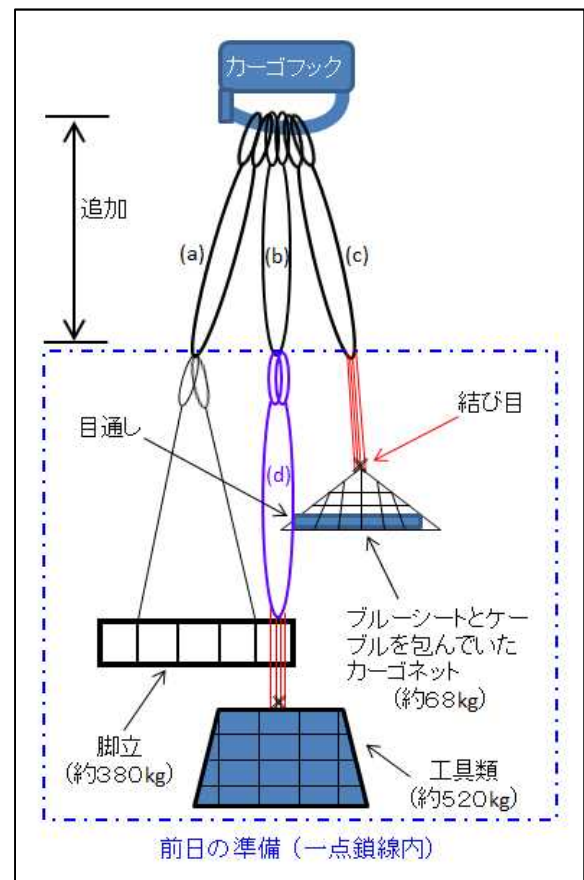
図2 計画していた荷姿

前日の準備の際、ブルーシートとケーブルは、4 m四方のカーゴネットの4隅の対角線上にある取っ手同士が結ばれた。また、つり下げる3個の荷物(ケーブル、脚立、工具類)が干渉しないように、工具類には荷物の高さを調整するワイヤー(d)が1本取り付けられた。

当日、機長は、荷下ろし場の上空でホバリングする機体と立木の安全間隔を確保するため、当該荷物にワイヤー(a, b, c)を追加すること、及び重量の軽いケーブルが飛行中の風圧で振られないようにするため、カーゴネットの側面にワイヤー(d)を通す処置(以下、「目通し」という。)を行うよう地上作業員3名に指示した。

地上作業員の一人は、ワイヤー(c)を追加し、目通しを終えたときに別の用務を思い出したため、一連の作業を中断してその場を離れ、用務終了後、残り2本のワイヤー(a, b)を追加した。これにより、3個の荷物のつり長が延長され、工具類のみ、2本のワイヤー(b, d)でつるすことになった。

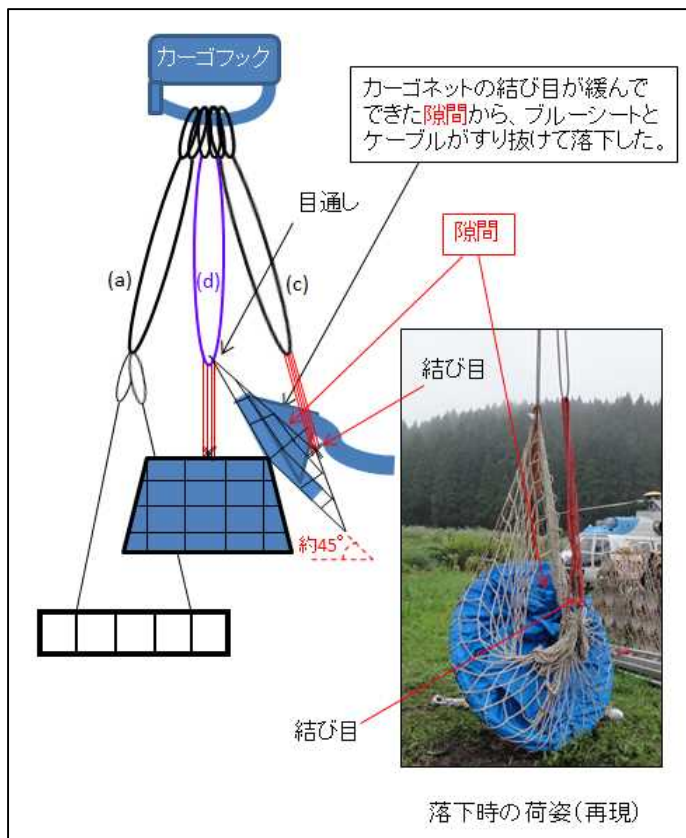
図3 実際の荷姿

3個の荷物は、3名の地上作業員が一つずつカーゴフックに掛けたが、ワイヤーを追加した地上作業員が工具類を掛ける時、ワイヤーを1本多くつないでしまったのではないかと思ひ込み、追加したワイヤー(b)を外してカーゴフックにワイヤー(d)を掛けた。

同機により3個の荷物がつり上げられると、目通しした部分も引き上げられ、ケーブルを包んでいたカーゴネットが約45度傾いた。

荷物をつり上げて荷姿を確認したとき、機長は、操縦席の足下にあるバックミラー越しに荷物を見ていたが、ケーブルを包んでいたカーゴネットの傾きには気付かなかった。地上作業員3名全員及び機上整備士は、ケーブルを包んでいたカーゴネットが傾いたことに気付いたが、「この程度の傾きであれば問題はない」と判断し、機長には「OK」の合図が伝えられ、同機による輸送が開始された。

ワイヤーを追加した地上作業員は、作業を中断したことにより計画していた荷姿についての記憶が曖昧になり、工具類に取り付けたワイヤーを1本多くつないでしまったのではないかと勘違いしたため、追加したワイヤーを外したものと考えられる。このため、工具類をつるすワイヤーが短くなり、ケーブルを包んだカーゴネットの目通し部分が引き上げられ、カーゴネットの結び目が緩んで隙間が生じたものと推定される。

地上作業員及び機上整備士は、ケーブルを包んでいたカーゴネットが傾いたことに気付いたが、機長に「OK」の合図を伝えたため、同機による輸送が開始され、飛行中、カーゴネットの結び目が緩んでできた隙間からケーブルを包んでいたブルーシートがはみ出し、風圧でばたついてケーブルが露出すると同時に隙間が広がり、ブルーシートとケーブルが隙間をすり抜けて地上に落下したものと推定される。

カーゴネットの結び目が緩んで隙間が生じたことについては、工具類をつるすワイヤーが別の荷物であったケーブルを包んでいたカーゴネットに目通しされていたところ、工具類をつるすワイヤーの全長が計画した荷姿のものより短く、目通しした部分が引き上げられて、カーゴネットが傾いたまま飛行したことによるものと推定される。

つり荷が傾いている等、正しくない荷姿で輸送すると飛行中の風圧によって、荷崩れ及び荷物の落下につながる恐れがあるため、輸送の開始時に荷姿を確認し、荷姿が正しくないことに気付いた場合は、直ちに輸送を中止し、荷物を下ろして荷造りの状態を点検する必要がある。また、輸送中に荷崩れや荷物の落下が発生しない対策として、カーゴネットの結び目につながる隙間を固縛することも有効である。

- (1) 複数の荷物を同時につり下げる場合は、荷物が大きく傾いているなど、つり下げた状態での荷姿に違和感がある場合は、地上に下ろし荷造りを再確認すること。
- (2) カーゴネットを使用する荷物には、もう一つのカーゴネットを上から掛ける、又はカーゴネットの結び目につながる隙間を固縛する。これらの対策がなされていない荷物は輸送しないこと。
