AI2019-6

航空重大インシデント調査報告書

I 株式会社大韓航空所属
ボーイング式777-300型
HL7573
航空機の脚が損傷し、地上走行が継続できなくなった事態

所 属 株式会社大韓航空
型 式 ボーイング式777-300型
登 録 記 号 HL7573
インシデント種類 航空機の脚が損傷し、地上走行が継続できなくなった事態
発 生 日 時 平成30年6月29日 12時43分ごろ
発 生 場 所 成田国際空港

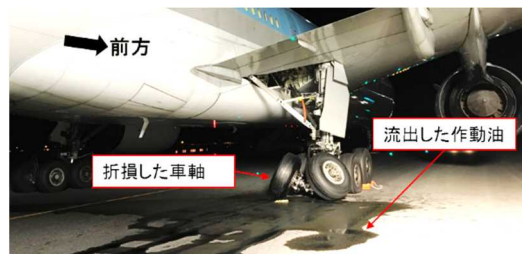
図2 機体の状態

成田グラウンドは、双眼鏡を使用して同機の右主脚タイヤが異常な方向を向いていることを確認した。煙の発生については確認できなかった。

13時00分、機側に到着した空港管理会社職員は、成田グラウンドに同機の右主脚タイヤが異常な方向を向いていること、作動油が漏れていることを通報した。

13時10分ごろ、機長は、成田グラウンドからの情報及び機側に到着した同社整備士からの詳細な機体状況（車軸が折損してタイヤが異常な方向を向いていること及び作動油が漏れていること等）の説明を受け、地上走行は不可能と判断した。

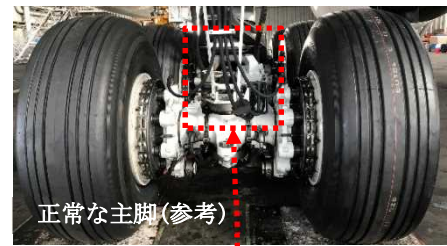
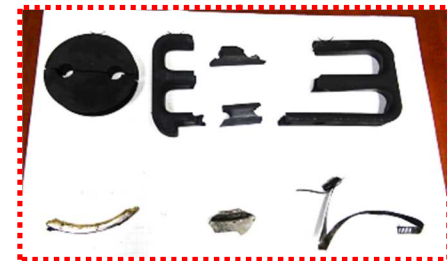
図8 滑走路から回収した部品

(3) 滑走路から回収した部品
滑走路から回収した部品を同機の右主脚の破損部と照合したところ全て一致した。

- ・作動油ホースのクランプ
- ・作動油ホースのガイド
- ・スラストワッシャーの破片
- ・車軸の破片

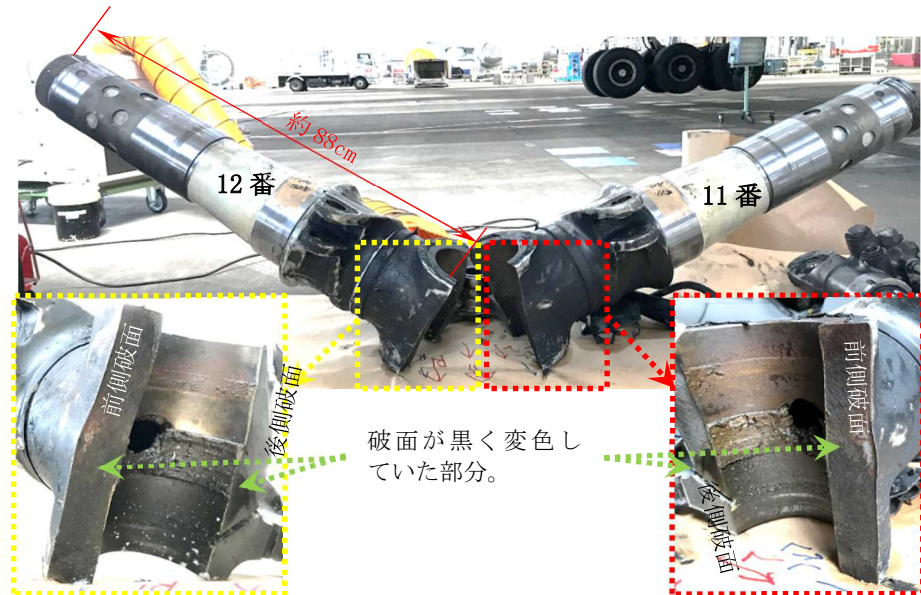
図9 折損した右主脚後方の車軸（前方から）

の主脚オーバーホールを委託している外注先へ送付し取り外しを行った。折損した車軸の目視調査を行ったところ、ピボット部の前側破面は全面が腐食により黒く変色していた。一方、後側破面については、一部が腐食により黒く変色している部分と灰色の真新しい金属表面の両方が確認された。

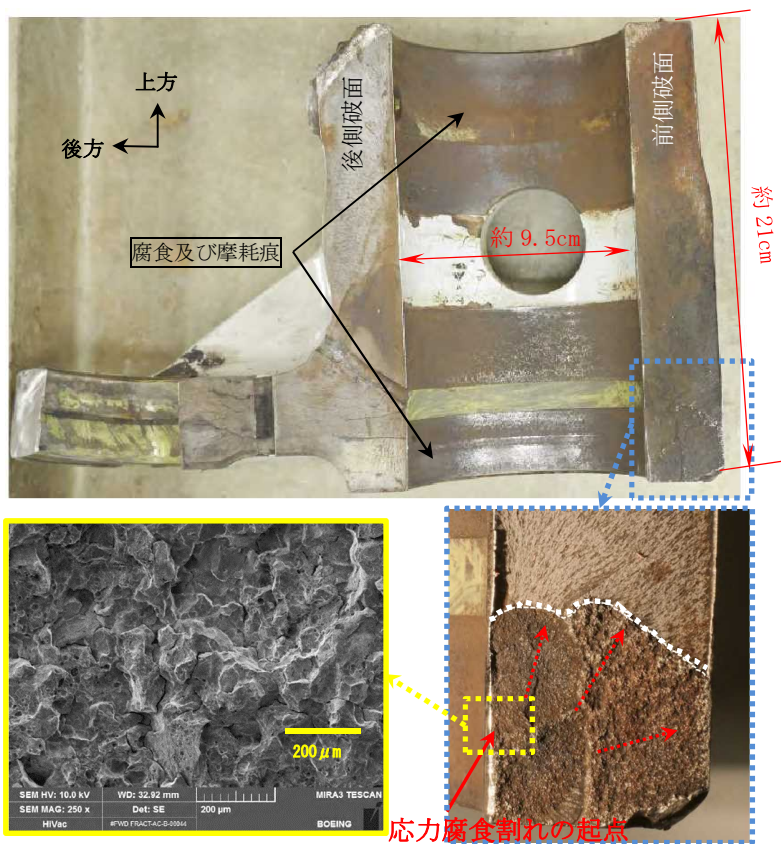
図1-0 折損した車軸の左半分の前側破面の観察 (洗浄後)

- ① 車軸はピボット部で折損しておりブッシングも破損していた。ブッシングが組付けられたピボット部に腐食及び摩耗が認められた。
- ② 車軸の熱処理の状況について材料分析及び硬さ試験等を実施したところ、金属組織や硬度は設計どおりであり、材料や熱処理に問題となるような点は認められなかった。
- ③ 車軸の一部を切断し洗浄した後に走査型電子顕微鏡で観察した。
- ④ 前側破面はピボット穴の下部に発生した腐食が起点（図10赤矢印）となって（図10白破線まで）応力腐食割れに至ったものである。

お、破面の全面が汚れと腐食により黒く変色していたことから破断後長期間経過していたものと推定される。機体が置かれた環境により破面の腐食状況は変化することから、破断した時期については特定することができなかった。

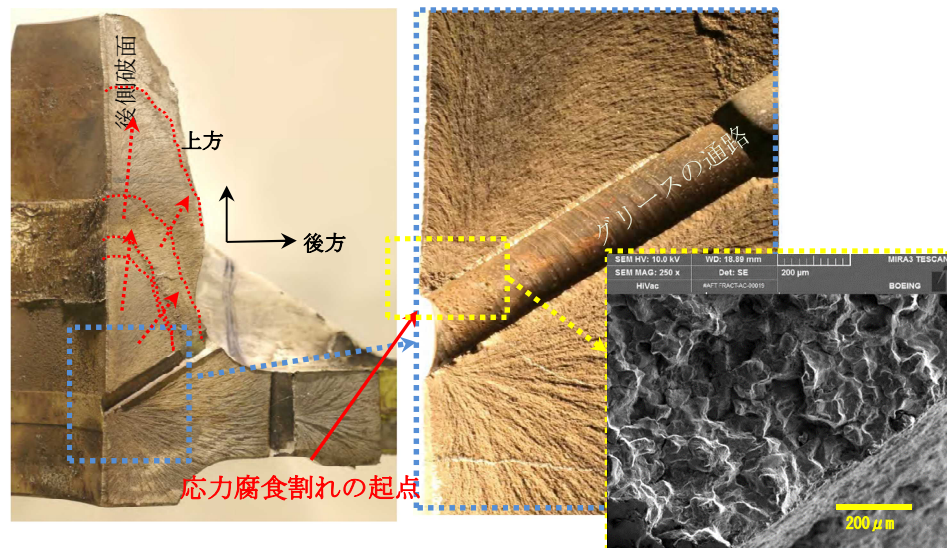
図1-1 折損した車軸の右半分の後側破面の観察 (洗浄後)

⑤ 後側破面はピボット穴の下部にあるグリースの通路に発生した腐食が起点となって応力腐食割れに至ったものである。その後、割れが進展した様子が観察できる。(図1-1 赤破線)

また、後側破面については、グリースの通路に発生した腐食が起点となって応力腐食割れが発生し、繰り返し荷重により割れが進行したものと考えられる。なお、後側破面については、破面の一部が汚れと腐食により黒く変色していた。以上のことから先にピボット穴の前側が破断し、後側は一部が割れた状態のまま運航していたものと推定される。そして本重大インシデントにおける着陸時に後ろ側も破断したことにより車軸が折損したものと推定される。

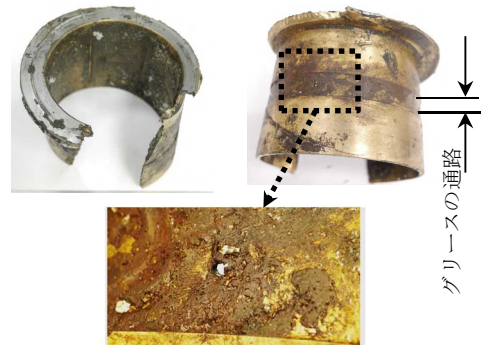
図12 ブッシングB2

グリースの通路で乾燥し固まったグリース

- ⑧ 折損したピボット部の複数の場所（G3、B2、B3、スラストワッシャー）から「乾燥し固まったグリース」が検出された。これが新しく注入されるグリースの流れを妨げていた可能性がある。

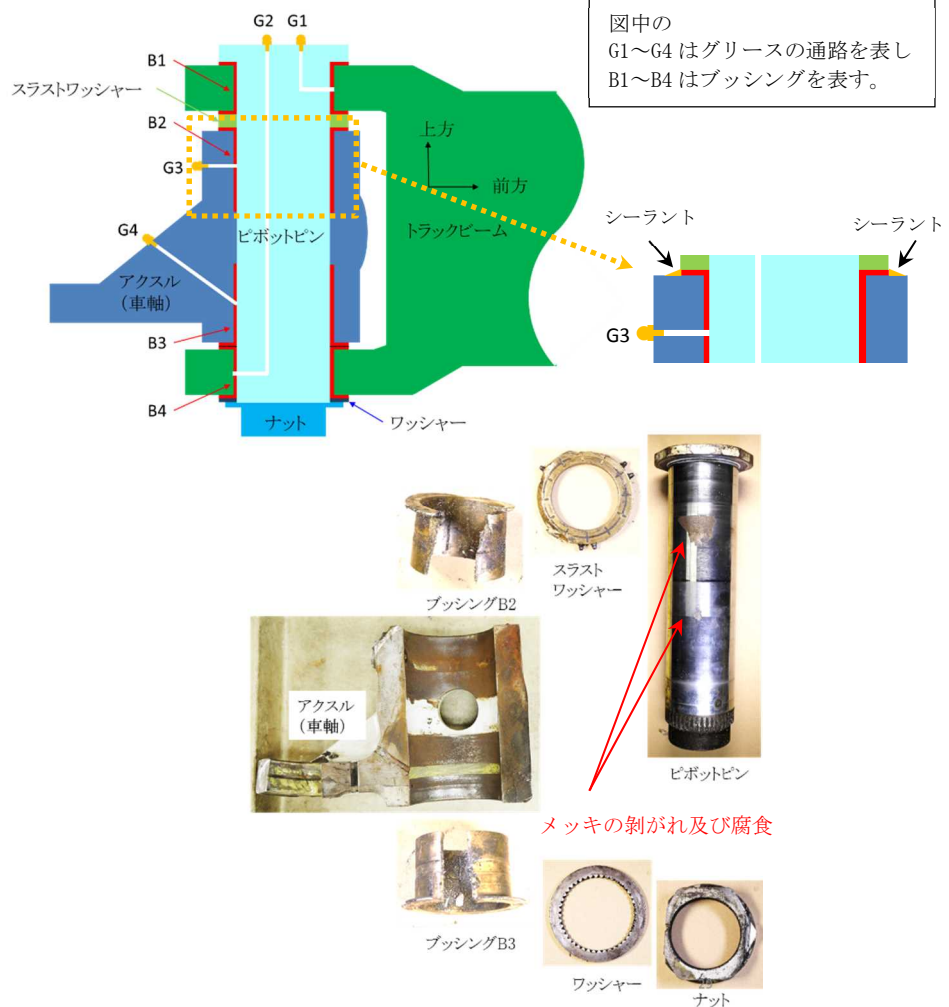
図13 ピボット部の断面図と分解した部品

⑨ 図13のグリースの通路G3からグリースを採取したところ注入口側からは新しいグリース（緑部）が、ブッシング側からは古いグリース（茶部）がそれぞれ確認された（図14）。緑部及び茶部ともにグリースの成分はほとんどがASG33であった。茶部からはメッキの成分及び金属の腐食成分並びにクレイ系グリースも検出された。

- (10) グリースの通路G3から採取したグリースの成分は、ほとんどがグリース（ASG33）であった。しかし、古いグリース（茶部）からはメッキ及び金属の腐食成分が検出された。これは車軸内径部のグリースがブッシングの回転によってグリースの通路G3へ押し戻された可能性が考えられる。
- (11) 同社において同型機の車軸ピボット部の状態を調査したところ一部の車軸に腐食が認められた。これらの車軸は全てCMMが改訂となる前にオーバーホールを実施したものであったことから、ブッシング組み付け部に腐食防止剤が塗布されていなかったことが関与したものと推定される。更に、ピボットピンやグリースの状態が良好な車軸ピボット部においてもブッシングが回転した痕跡があるものが認められた。このことはたとえピボットピンとブッシングが固着していないものであっても、ブッシングは回転する可能性があることを意味している。

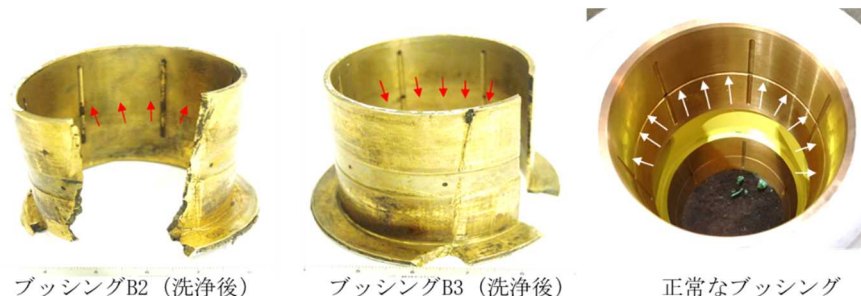
図15 ブッシング内径面のグリースの通路（溝）

ブッシングはオーバーホール時に製作されるが、その際、ブッシングの内径面には、切削加工により円周方向にグリースの通路（溝）を設けることとされている。しかしながら破損したブッシングには円周方向の溝が設けられていなかった。（図15）

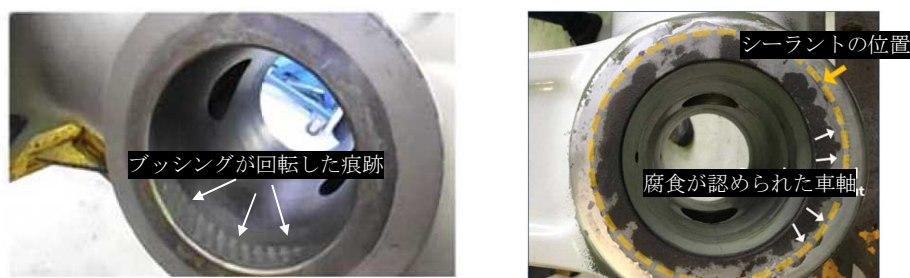
図16 他機の車軸ピボット部（ブッシングを取り外した状態）

- ・ピボット部にはASG 33を使用（ASG 7も代替品として使用可能）
 - ・ピボット部についてはグリースガンのポンピングを10～15回程度にとどめること
- (13) 同社のグリースの使用実績
- 同社のグリース使用実績を調査したところ、同社においてM o b i l-2 8及びASG 16を使用した実績はなかった。ASG 33及びASG 7を使用した実績はあったが、主脚のグリースアップにASG 7は使用していないとのことであった。
- (14) 同社の同型機の車軸ピボット部
- CMMが改訂となる前にオーバーホールを実施した同社の同型機の車軸ピボット部を確認したところ、ピボット穴にブッシングが回転した痕跡や腐食が確認された。これらの車軸ピボット部のピボットピンやグリースの状態は良好であった。

同社はCMM（コンポーネント・メンテナンス・マニュアル）が改訂となる以前にオーバーホールを実施した機体（7機）に対して車軸に損傷が無いか目視点検を実施した。その後、上記7機全ての両側主脚後方の車軸（計14本）を交換した。
