# 航空重大インシデント調査報告書

I タイ国際航空所属

ボーイング式747-400型

地表面への衝突を回避するための緊急操作

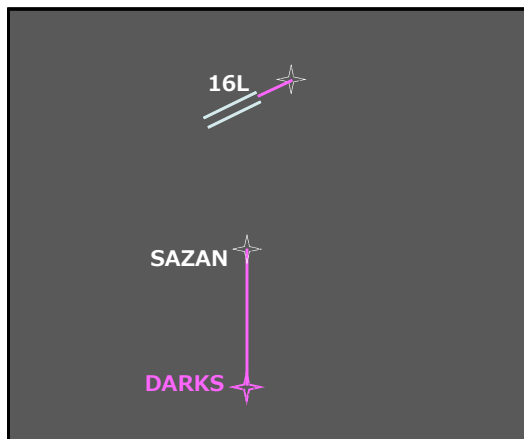
図1 FMS再設定時の推定ナビゲーションディスプレイ（ND）表示（イメージ）

おうとしたが、FMSの航法データベースにはVOR A進入方式は登録されていなかった。このためDARKSアライバルを入力した後は、その終点であるDARKSの次にSAZAN及び滑走路16Lのファイナルレグ1nmの地点にフィックスを作成し進入経路の目安となるようにした。(図1参照)

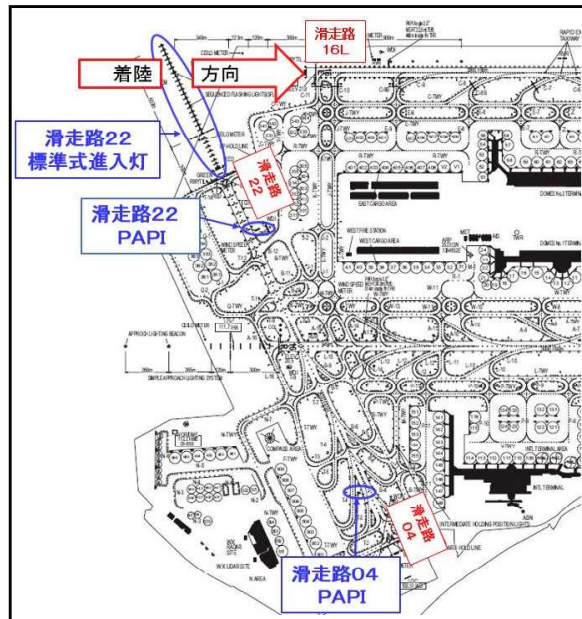
図2 滑走路22の標準式進入灯と滑走路04/22のPAPI

滑走路22に係る灯火は、優先着陸滑走路である滑走路16Lと誤認させないため、標準式進入灯は消灯させ、PAPI等滑走路04側に切り替えられる灯火は滑走路04側で点灯させていた。（図2参照）

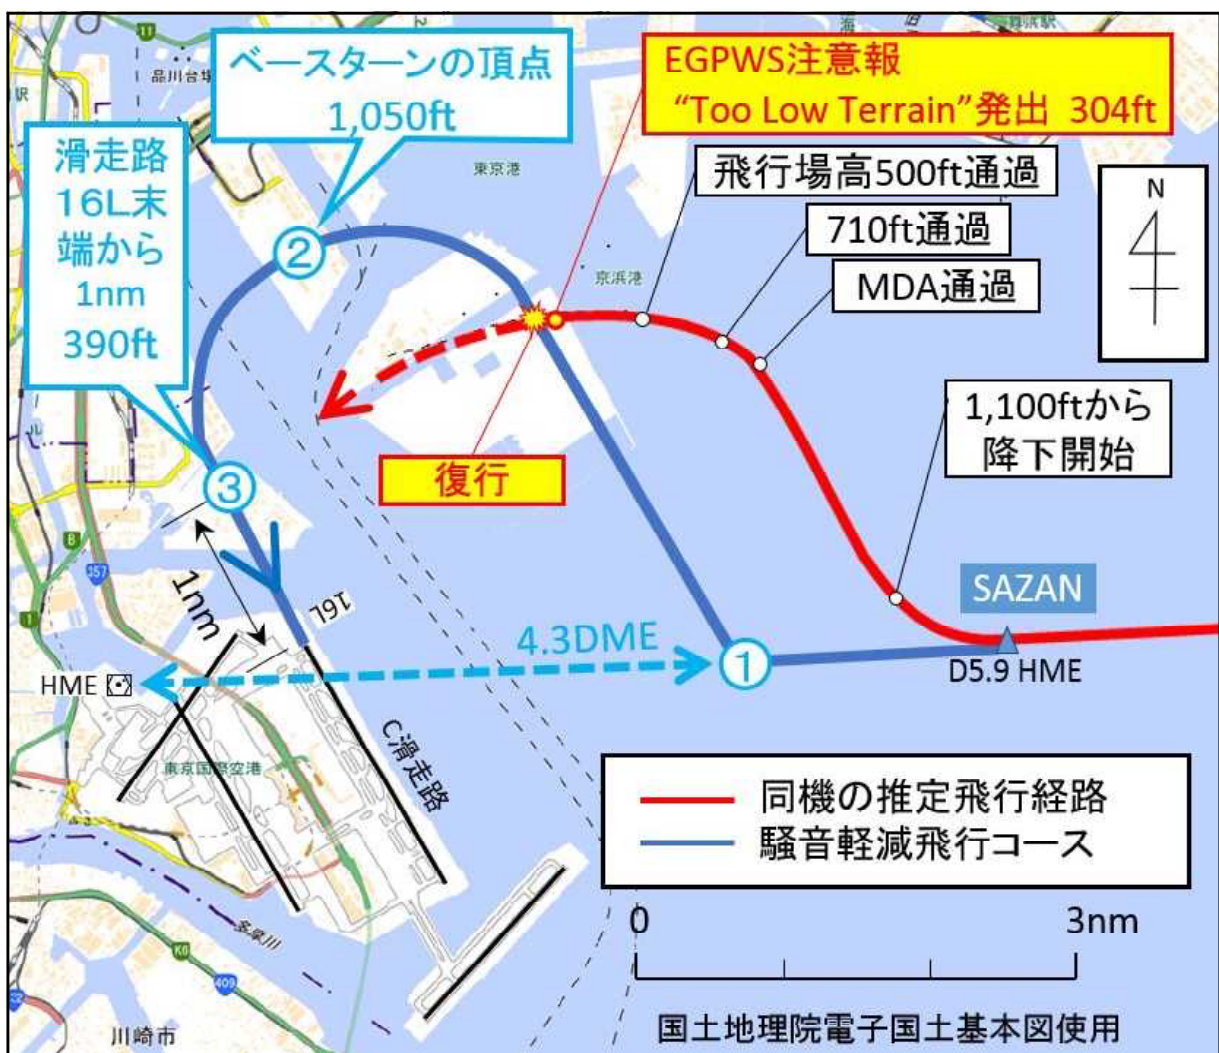
図4 同機の推定飛行経路と騒音軽減飛行コース

騒音軽減飛行コース(図4参照)に沿って水平飛行の後、通常の降下角(3°)で

降下して滑走路16Lへ着陸する場合を想定した降下飛行経路（以下「想定降下経路」という。）を次の条件のとおり設定し、同機の推定降下経路との比較を行った。（図5参照）

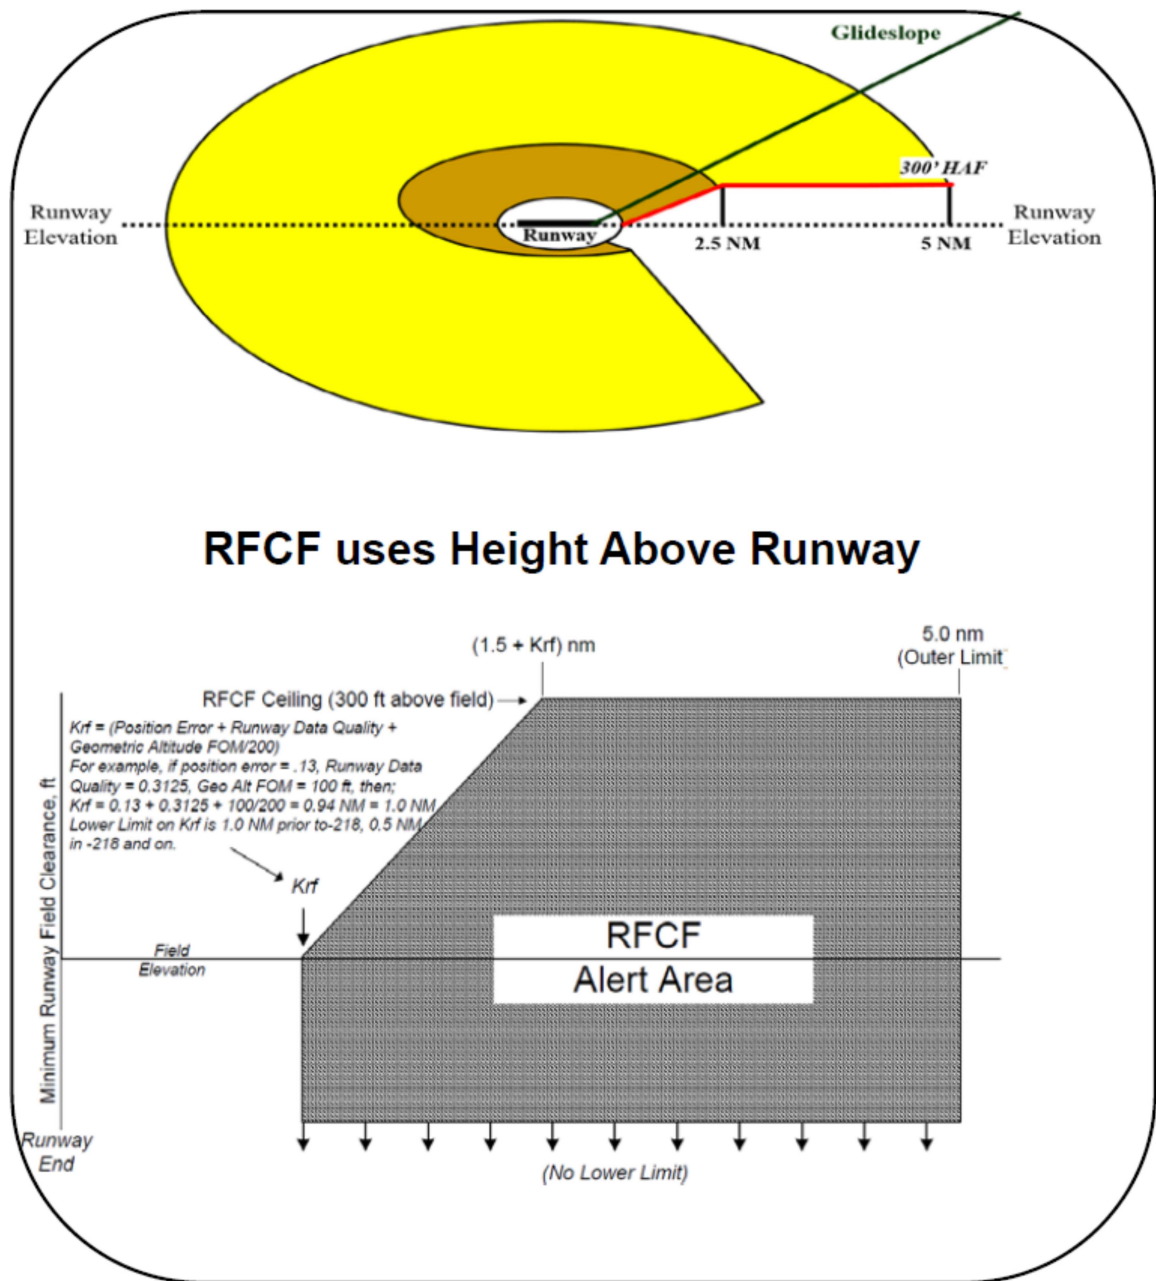
図6 R F C F 領域概略図

RFCF機能とは、進入中において航空機が滑走路ごとにデータベースに登録されたRFCF領域（RFCF Alert Area（図6参照））内に進入した場合、計器パネルにあるGPWSボタンの「GPWS」が点灯し、音声で“TOO LOW

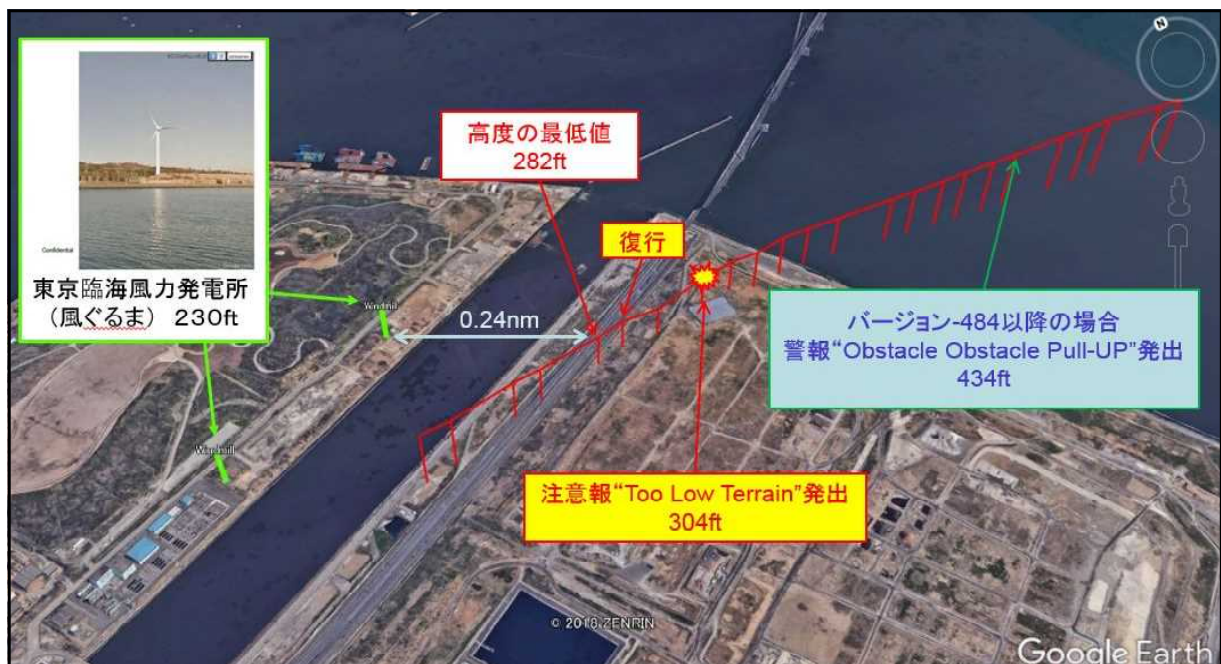
図7 EGPWSに記録されていた航跡

同機のEGPWSの地形データベースは、日本国内における人工建造物情報は東京タワー（日本電波塔）に係るもののみが登録されていた。東京スカイツリーに係る情報はバージョンー460（発行日2011年2月28日）以降、その他の日本国内の人工建造物情報が登録されている地形データベースはー484（発行日2017年3月16日）以降のバージョンであった。ー484以降のバージョンに更新されているEGPWSにおいて同経路を飛

行した場合の作動状況を解析したところ、飛行経路前方の人工障害物（東京臨海風力発電所（風ぐるま））（図7参照）に反応して、高度434ftにおいて警報“Obstacle Obstacle Pull-UP”が発出されたという結果を得た。

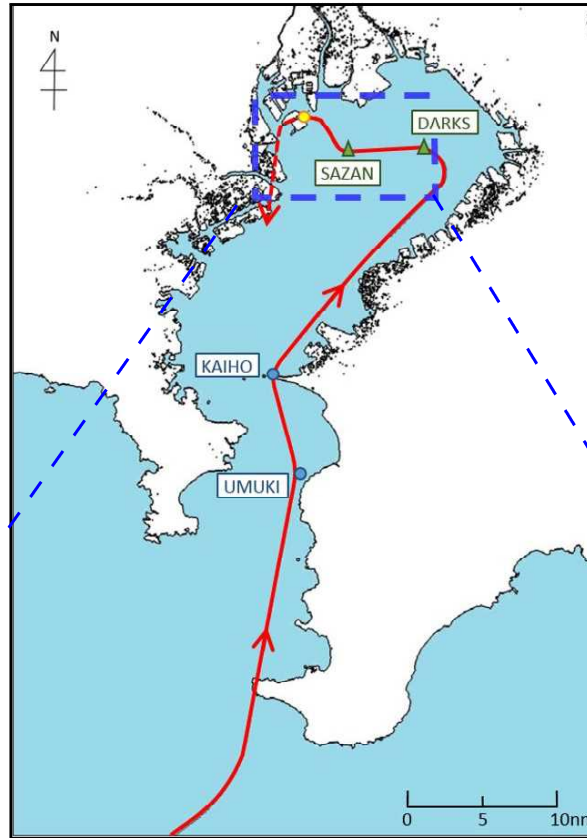
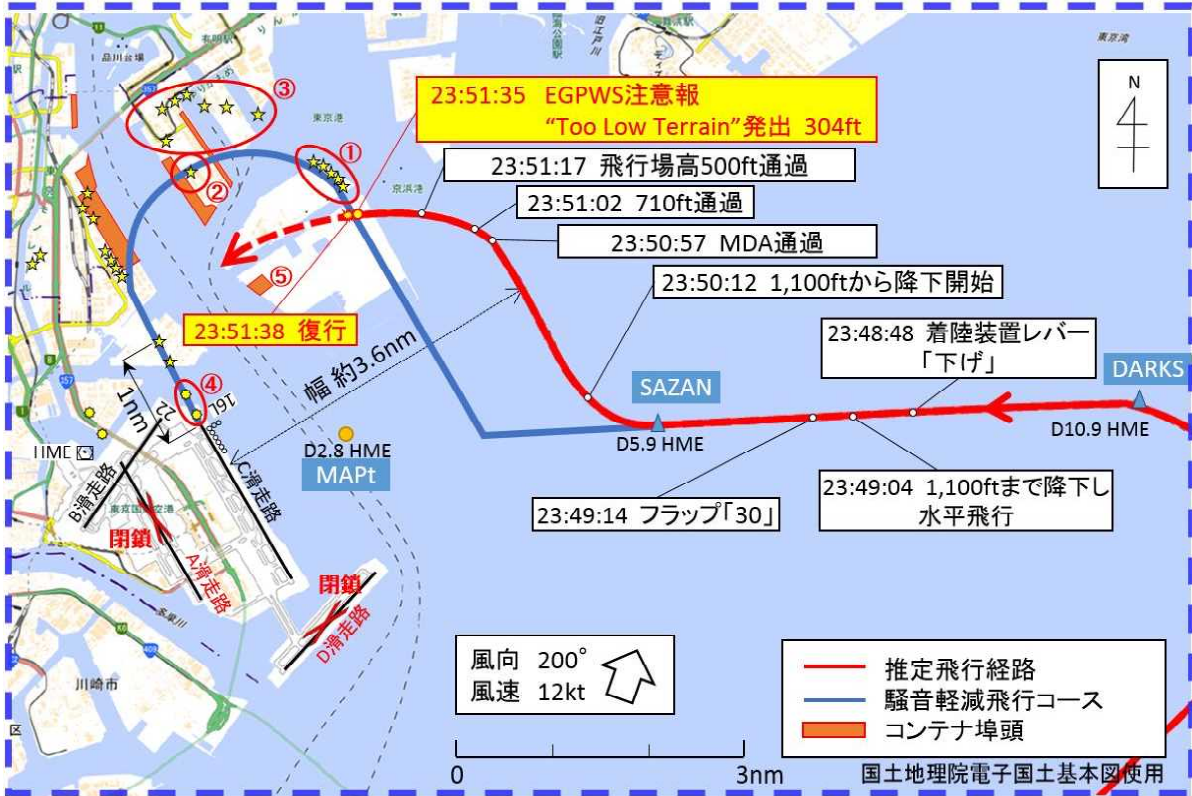
付図1 推定飛行経路

ダウンウィンドレグでは、左側に滑走路16Lを常に視認していた。この時右前方に見えるはずの進入路指示灯(付図1①)は視認できなかったが、

左前方に地標航空灯台（付図1②）は視認することができた。地標航空灯台の奥にある進入路指示灯（付図1③）は街明かりに溶け込んで視認できなかった。

進入路指示灯（付図1①）を見つけるために、副操縦士に機体内部の計器モニターから外部に視線を移させた。左前方に進入路指示灯（付図1①）らしき灯火を視認し、お互いに同灯火であることを確認し合った。

指定されたコースから外れていることが分かったため、地標航空灯台（付図1②）を参考にコースの内側に入るよう左旋回しベースターンを開始した。
