AI2020-4

航空重大インシデント調査報告書

I 中日本航空株式会社所属
富士ベル式204B-2型（回転翼航空機）
JA9478
つり下げ輸送中における物件の落下

令和2年8月27日

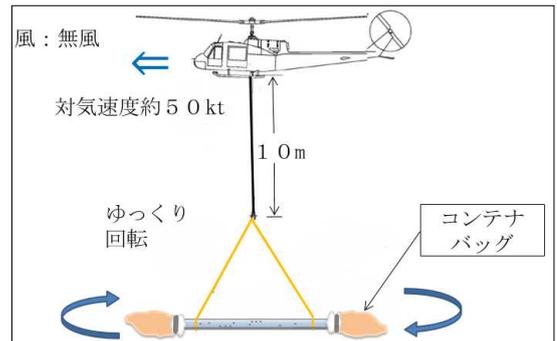
図2 つり下げ飛行時の状況

同機は、鉄塔の建替工事用資材の輸送のため、機長が右操縦席に、機上整備士2名が、それぞれ前方左操縦席及び後部座席に着座し、石川県小松市の場外離着陸場にある荷つり場から鉄塔部材(長さ:約8m、重さ:約1,100kg、断面の形状:L字型)をつり上げ、約1.2km離れた荷下ろし場へ向け飛行を開始した。鉄塔部材の両端には鉄塔部材のずれによる脱落を防止するためのコンテナバッグ(材質:ポリプロピレン、寸法:約110cm×110cm、重量:約1.8kg)が被せられ、コンテナバッグ自体の脱落を防止するために番線(材質:鉄、長さ:50cm、太さ:2mm)が巻かれていた。飛行中、つり下げられた鉄塔部材は、風圧を受けてゆっくり回転していたが状態は安定していた(図2参照)。

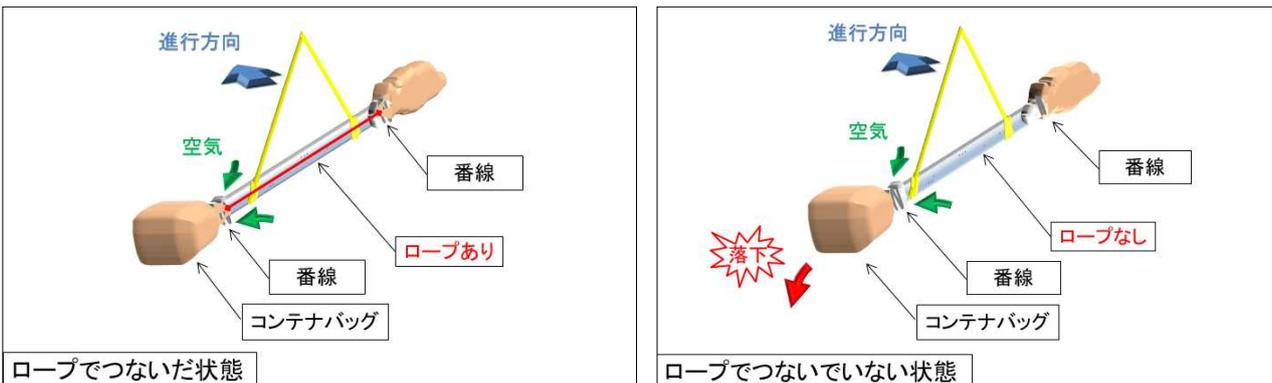
図3 荷造りの状態

運航会社(以下「同社」という。)の地上作業員は、飛行前に荷造り状態を確認した際、鉄塔部材の両端に被せたコンテナバッグが互いにロープでつながれていない状態の荷物を4個発見したため、脱落防止措置としてそのうち3個のコンテナバッグの持ち手部分を互いにロープでつないだ。残りの1個については必要な長さのロープがなかったことから、コンテナバッグが番線で固縛されていて、引っ張っても抜けないことを確認した上で輸送可能と判断し、ロープでつなぐ措置を省略した(図3参照)。ロープでつなぐ措置を省略したコンテナバッグのうち1枚が脱落し、山林に落下した。コンテナバッグを使用する際の脱落防止措置は社内手順書に定めたものではなく、同社の地上作業員の判断で実施することになっていた。

脱落防止用のロープをつないでいないコンテナバッグは、飛行速度の増加に伴う風圧によって鉄塔部材との隙間から空気が入って膨らみ、外側に押し出されて番線とともに脱落したものと推定される。

コンテナバッグが番線とともに鉄塔部材から山林に落下したことについては、鉄塔部材の両端に被せたコンテナバッグが膨らまないように固縛する等、飛行中の速度増加に伴う風圧を考慮した脱落防止措置が十分でなかったことによるものと考えられる。
