航空重大インシデント調査報告書

エアバス式A320-214型

JA805P

前脚の損傷により地上走行が継続できなくなった事態

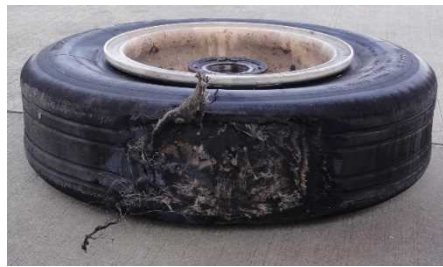
図1 タイヤの損傷

2.2 負傷者	なし
2.3 損壊	<p>(1) 航空機の損壊の程度 小破</p> <p>前脚は、前輪が機軸に対し約90°右を向いており、以下の損傷が確認された。</p> <ul style="list-style-type: none"> ・タイヤ及びホイール：左右2本とも損傷 ・トルクリンク：エーペックス・ピン(後述)が脱落し、上下が分離、打痕 ナット、ロックプレート、シャーロックワッシャー、ワッシャー(2個)及びボルトの紛失(図3の黄色の部品) ・プロキシミティセンサー、ターゲットサポート：破断 ・ステアリングアクチュエーター：シリンダーに打痕

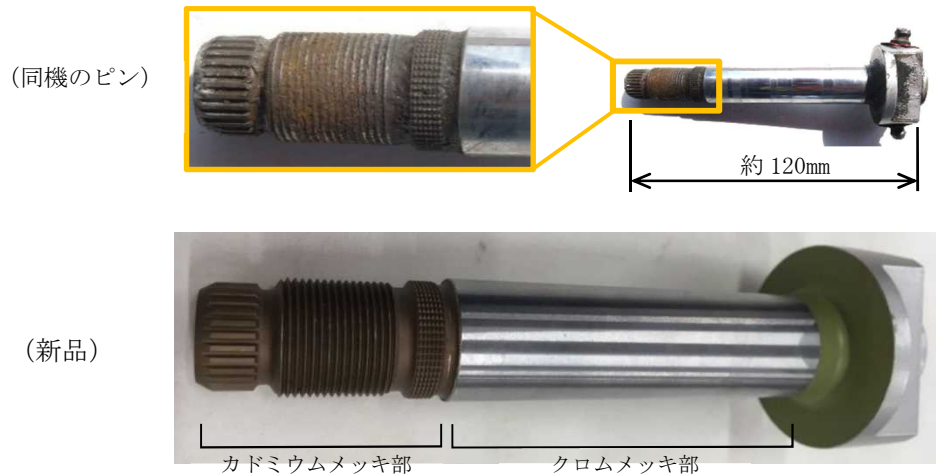
図4 エーペックス・ピン

前脚の上下のトルクリンクを接続するエーペックス・ピン（以下「ピン」という。）は福岡空港の滑走路上で発見された。発見されたピンのねじ山部分には損傷及び腐食（図4参照）が確認された。

<p>本重大インシデントは、同機が着陸滑走中に、上下のトルクリンクを接続するピンが脱落したため、前輪のステアリング制御ができなくなり、前輪が約90°横を向き、自走できなくなったものと推定される。</p> <p>ピンが脱落したのは、ピンのねじ部に腐食が発生したため、ねじ山の強度が低下し、ステアリング操作の際にトルクリンクからナットに伝わる荷重にピンのねじ部が耐えることができなくなり、ナットが抜けたことによるものと考えられる。</p> <p>ピンのねじ部に腐食が発生したことについては、機体製造以後、繰り返しピンとナットの取付け・取外しが行われたこと及びトルクリンクが誤って組み立てられたことによりカドミウムメッキが損傷し、耐腐食性が低下したためと考えられる。</p> <p>また、前回の機体重整備時におけるピンの点検後の再取付け時に、ねじ部へのグリースの塗布が適切でなかったこと及びトルクリンクが誤って組み立てられたことが腐食の進行を早めた可能性が考えられる。</p>

<p>(1) 同機的设计・製造者</p> <p>① 本重大インシデントを受けて、整備マニュアルの見直しを行った。その結果、ピンの詳細点検手順においてクリーニング方法をより分かりやすくし、腐食に関する点検方法を追記する改訂を行った。さらに、ピンの取付け手順では、グリースの塗布方法及び塗布範囲を明確化する改訂を行った。</p> <p>これらの改訂では、ピンの全てのねじ部とスプライン部を慎重にクリーニングして乾燥させることを要求し、また、ねじ部及びスプライン部を新たに塗布するグリースで完全に覆う必要があるとした。</p> <p>② 同型式機運航者に対し、「Technical Follow-Up」を発行し、事案の詳細と整備マニュアルの改訂について周知するとともに、当該部の初回検査及び以後の繰り返し検査を推奨する技術通報を発行した。</p>
--

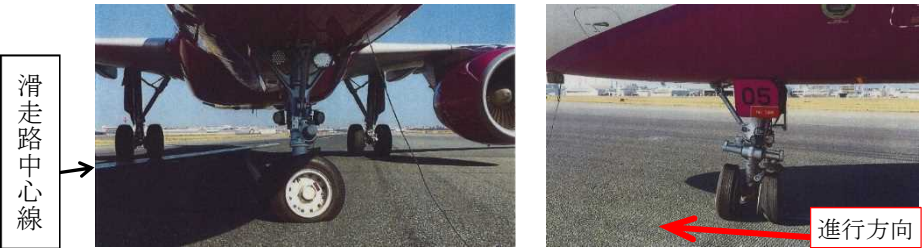
</div> <p style="text-align: center;">図5 重大インシデント機 (発生当時)</p> <p>同機の停止位置の約130m手前から停止位置まで、滑走路に前脚のタイヤ痕及び擦過痕が続いていた。</p> <p>ピンが主脚接地点の約350m先 (機体停止位置の約850m手前) の滑走路上で発見された (付図1参照)。</p> <p>(2) 同社における他の同型機の点検結果</p> <p>本重大インシデント後、同社は他の同型機17機に対してピンの点検を実施した。そのうち6機からピンのねじ部に腐食が確認されたため、全て新品と交換した。取り卸されたピンの腐食の程度は一様ではなかったが、ねじ山が損傷又は変形していたものはなかった。</p> <p>(3) ピンの給油及び点検</p> <p>① ピンの給油及び点検</p> <p>同社が機体の設計・製造者の整備マニュアルに基づき定める整備要目において、次のとおりピンの点検が設定されている。</p> <ul style="list-style-type: none"> ・ 着陸回数500回又は121日経過ごとに、トルクリンクとの接触部への潤滑油の給油 (クロムメッキ部へのグリースアップ) ・ 着陸回数5,000回ごとに取り外して目視点検 ・ 6年経過ごとに外観の目視点検 <p>平成29年5月19日に、同社の重整備委託先である台湾の整備会社 (後述、以下「A社」という。) において同社から委託された整備作業を行う際にピンの点検が実施された。ピンは取り外して、目視による点検が実施され、異常が確認されなかったため、再び取り付けられた。</p> <p>また、同機のピンへのグリースアップは、直近では平成30年2月6日に同社により関西国際空港で実施された。</p> <p>本重大インシデント発生時のピンの使用時間は16,598時間、着陸回数は10,496回、使用期間は5年5箇月であった。この間に、ピン</p>

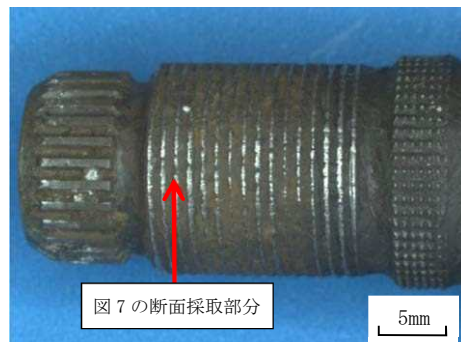
図6 ピンのねじ部の拡大写真

- ・ねじ山の頂部が損傷により平坦になっている。仕様によるねじ山の高さは0.613mm以上であるのに対し、測定されたねじ山の高さは最大0.202mmであった。
- ・ねじ山には、ナットが回転することなくピンから引き抜かれたことを示す変形が確認された。
- ・ねじ溝には、腐食物質（さび）が確認された。

ピンの多くのねじ山が腐食によって深刻な損傷を受けていることが確認された。

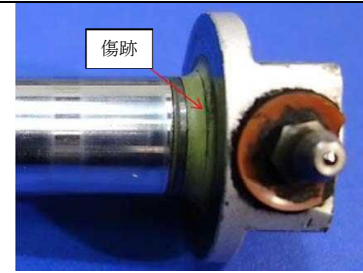
図8 ピンヘッド下の傷跡

- c ピンのヘッド（頭部）の下の塗装に傷跡が確認された（図8参照）。
- d 同機のピンのクロムメッキ部には、通常と異なる摩耗痕が確認された（図9参照）。

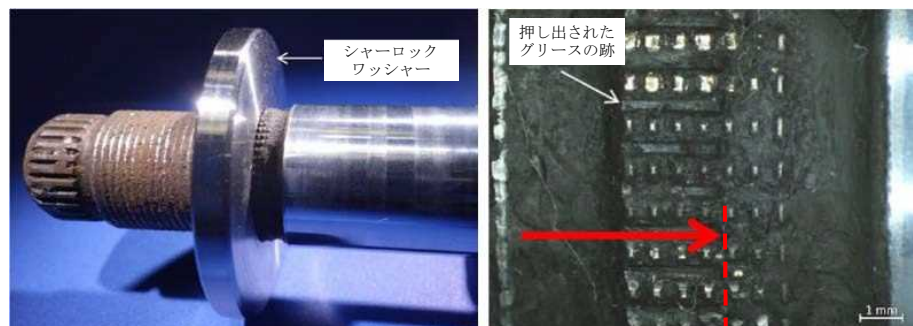
- e シャーロックワッシャーが取り付けられるピンの溝（シャロック・スプライン）は固まったグリースで満たされていた。新品のシャロックワッシャーをスプラインに取り付けたところ、グリースがスプラインから押し出された（図10参照）。シャロックワッシャーは、ショックアブソーバーの動作中、上下トルクリンクの接続部の回転の動きがナットへ伝わるのを防止する。

図10 シャーロック・スプラインに入り込んだ古いグリース
（※赤色の破線位置までシャーロックワッシャーを挿入した。）
