AI2021-6

航空重大インシデント調査報告書

I 東邦航空株式会社所属
エアバス・ヘリコプターズ式AS350B3型（回転翼航空機）
JA504D
つり下げ輸送中における物件の落下

令和3年7月29日

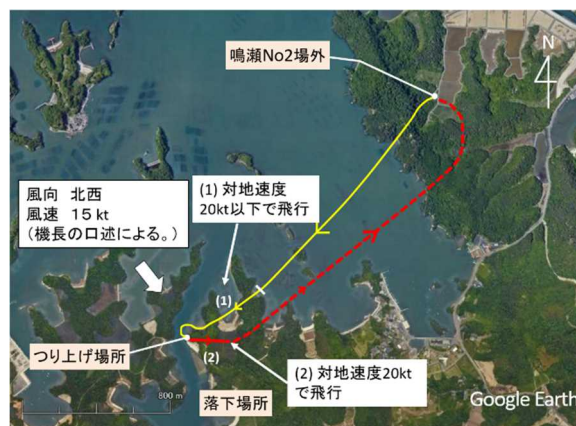
図2 同機の24回目の輸送の推定飛行経路

同機は、10時52分ごろ、24回目の輸送のため、④のつり上げ場所に対し、湾内で作業中の船舶を避けながら北側からゆっくりと回り込むように進入した。つり上げ場所にて、枝の一部を切除した枯れた松の木（約350kg）をつり上げたところ、機長は、シグナルマンから無線で「不安定なものが付いている。」との通報を受けたが、ミラーで様子を見ながらゆっくり操作を継続し、機長の感覚では東側の経路を対地速度約20ktで鳴瀬場外に向かっていった。機長は、10時55分ごろ、左後席でつり下げ物件を見張っていた確認整備士から、枯れ木の一部が休耕中の畑に落下したと報告を受けた。機長は、落下した物件をミラーで確認できなかったが、スリング装置及びつり下げ中の枯れ木には、異常がなかったので鳴瀬場外に向かい、つり荷を下ろした。その後、落下した物件の上空に引き返し、周辺の異常の有無を確認後、鳴瀬場外に着陸した。11時00分ごろ、つり下げ物件の落下（枯れ枝約40kg）について、同社の運航担当者に通報した。

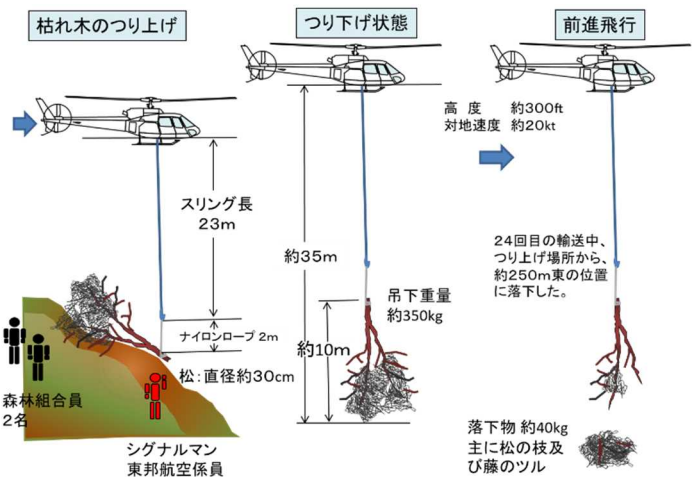
図4 つり上げから前進飛行中の枯れ木の一部落下までの状況

発生した事象及び関連情報から、枯れ木のつり上げから前進飛行中に枯れ木の一部が落下した状況は、図4のとおりである。

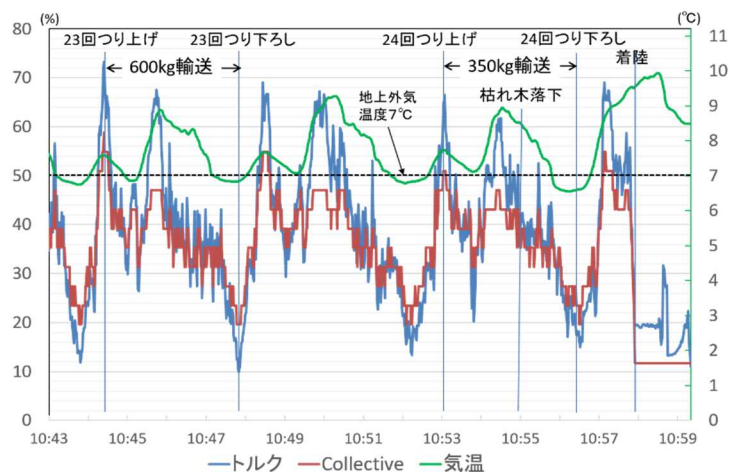
図5 外気温度とエンジン出力の変化

ECU及び物資輸送確認記録書の記録から、図5のとおり、外気温度、トルク及びコレクティブ・ピッチ・レバーの変化値により、ダウンウォッシュ*1の変化傾向を推定した。

ダウンウォッシュが胴体付近を通過している場合は、胴体下面に取り付けられている外気温度センサーがエンジンの排気熱の影響を受け、実際の外気温度より上昇した値となる。10時55分ごろ、24回目のつり上げ後の低速飛行中、枯れ木が落下した付近では、外気温度が上昇していることから、ダウンウォッシュが機体直下に移動しているものと考えられる。

図5の外気温度の上昇から、つり上げ後、同機が東側に向けて低速飛行中、ダウンウォッシュと北西風による合成風は、中心位置が機体直下に移動するため、枯れ木に対する風圧を増加させたものと考えられる。(図6参照)

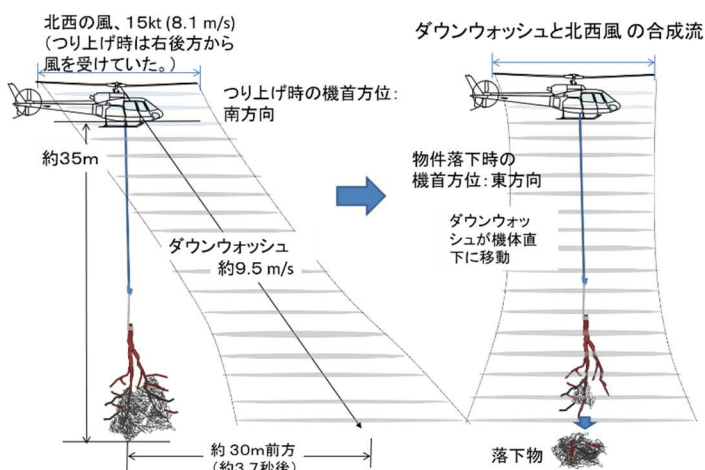
図6 ダウンウォッシュの影響

枯れ木つり下げ状態の機体の重量からメインローターから発生する誘導流は約9.5m/sであったと考えられる。同機が北西からゆっくりと進入した際、つり下げ場所付近では、北西の風約15ktの影響を受け、同機が直上に到達する前にダウンウォッシュが流れていたと考えられる。

枯れ木が完全なつり下げ状態となった際は、ダウンウォッシュの中心は、約30m前方の風下側となるため、シグナルマンは、ダウンウォッシュの影響は少ないと判断した可能性が考えられる。

する荷造り方法は慣習的に実施されており、明確化されていなかった。本事案では、十分に固縛されていなかったつり下げ荷物の一部が、ダウンウォッシュの影響で落下したものと推定されるが、つり下げ荷物の脱落防止措置が不十分である場合、ダウンウォッシュに限らず、飛行中に受ける風圧や運動時の荷重によっても落下に至る可能性がある。また、本事案においてはシグナルマンから「不安定なものが付いている」との指摘があったが、これを落下の未然防止に繋げられなかった。荷物の一部が脱落する不安がある場合は、操縦士の操作に落下防止策を依存することなく、物件を一度接地させて、再度荷造りを行い、安全な脱落防止措置を講じたうえで運用する必要がある。
