航空重大インシデント調査報告書

アレキサンダー・シュライハー式ASK21型

セスナ式U206G型

機長が他の航空機との衝突又は接触のおそれがあったと認めた事態

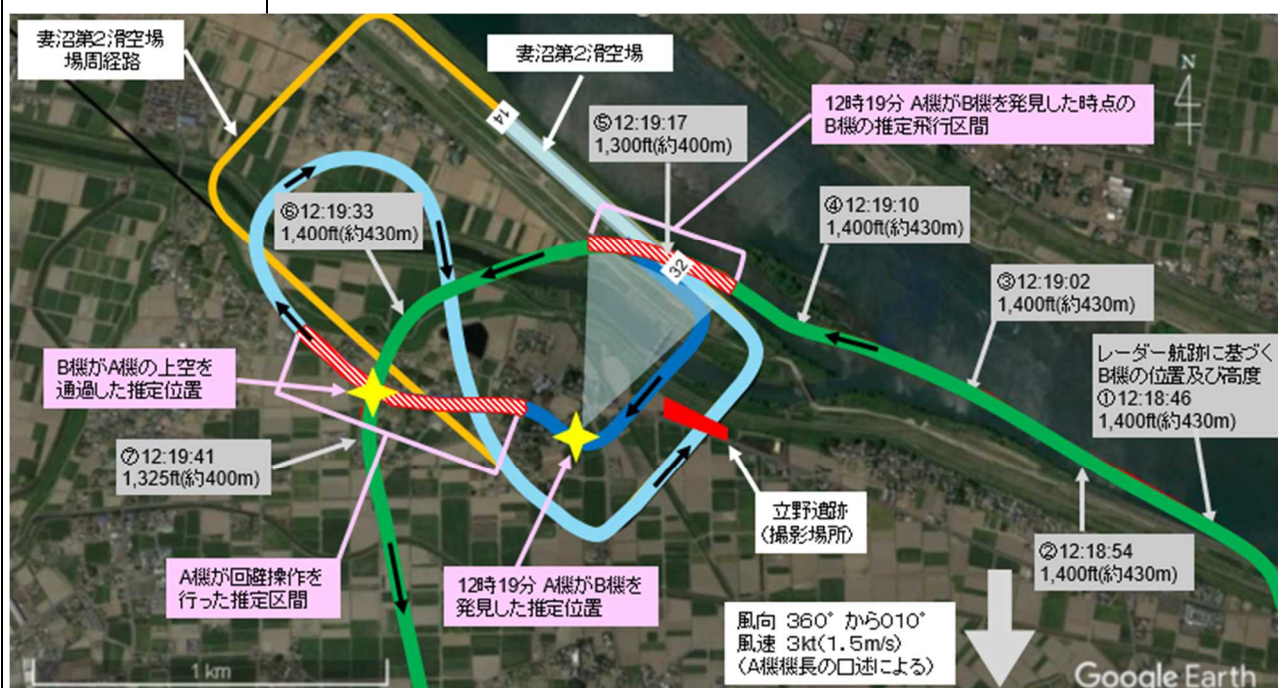
図2 両機の推定飛行経路と位置関係

が飛行したと推定される妻沼第2滑空場の場周経路図を合わせ、両機の時間経過に伴う位置関係を推定した。(図2)

A機がクロスウインドからダウンウインドへの旋回を終了した時点における両機の推定位置（図2参照）に基づく、同時点での両機の水平距離は、約600mであったと推定される。その後B機がA機の方へ飛行したことから、両機の水平距離が縮まり、A機の機長は、B機との距離をより近く感じたものと考えられる。

また、A機の機長がB機を発見してから回避操作を行うまでの間のA機の飛行高度は、約330mと推定される。一方、A機の機長がB機を発見した時点でのB機の飛行高度は約400m、一旦約430mまで上昇したのち、A機の上方を通過した時点では約400mと推定される。この間の両機の高度差は70m程度であったものと推定される。
