航空重大インシデント調査報告書

シーラス式SR22型

JA017C

航空機の脚が損傷し、航行が継続できなくなった事態

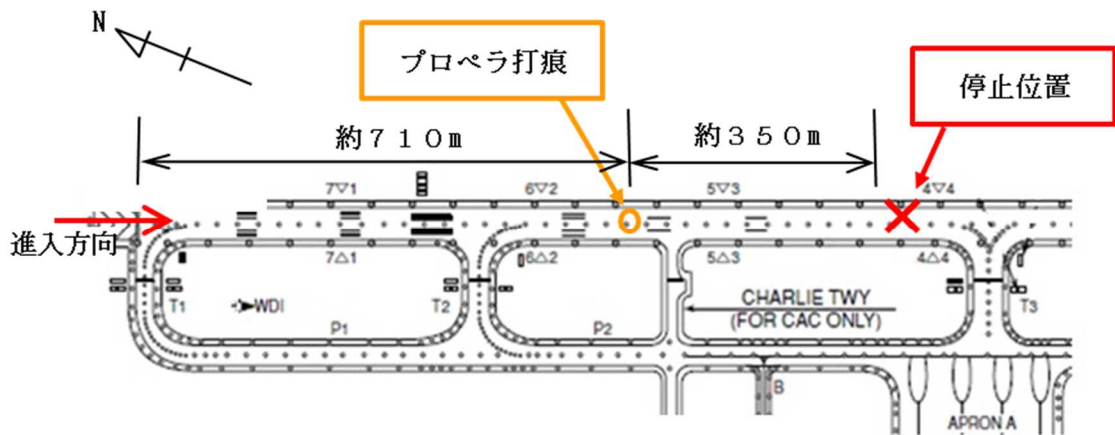
図1 滑走路の状況

機体を滑走路上で停止させた。当該進入及び接地は正常に行われており、当該着陸を含めた訓練飛行中、搭乗者は全員、同機に不具合を認めていなかった。

本重大インシデント発生場所は、帯広空港滑走路上、発生日時は、令和2年4月17日11時30分ごろであった。

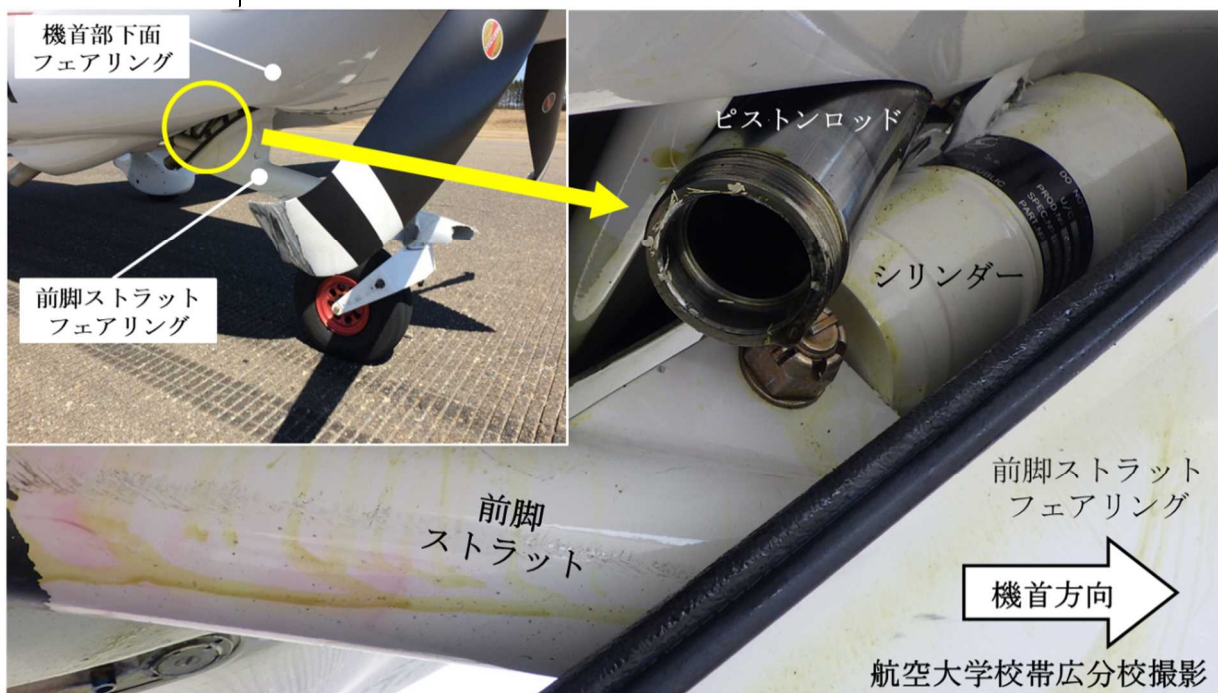
図2-2 オレオの分離状況

本重大インシデント発生後の機体点検において、以下の損傷が確認された。(図2-2参照)

- ・ 前脚オレオ*1 (緩衝装置) : ピストンロッドがシリンダーから抜け出て、分離
- ・ プロペラブレード : 全ブレード (3枚) とも先端部が後方に湾曲
- ・ 機首部下面フェアリング : 内側に変形
- ・ 前脚ストラットフェアリング : 先端部の破損
- ・ 防火壁*2 : 下端に前脚ストラットとの打痕、2か所

同機は、前脚オレオのシリンダーとピストンロッドが分離し、着陸滑走中に機体が過剰に前傾したことにより走行が継続できなくなったものと認められる。当該オレオのシリンダーとピストンロッドの分離は、ピストンロッドからピストンロッド・ロックナットが外れたことにより生じたものと推定される。本調査において固定ネジが発見されていないことから、ピストンロッド・ロックナットが外れたのは、製造時に、固定ネジが取り付けられていなかったこと、又は固定ネジが正規の位置ではない位置で締め付けられていたことから、使用を重ねるうちにピストンロッド・ロックナットが緩んでピストンロッドから分離し、オレオ内部の窒素ガス圧及び前脚の自重の影響で、オレオのシリンダーからピストンロッドが抜けたものと推定される。

5.1 必要と考えられる再発防止策	分析で示したとおり、オレオの製造者にとっては、オレオの組立てが確実にされるよう、製造手順の改善を行うこと。
5.2 本重大インシデント後に講じられた再発防止策	<p>(1) オレオの製造者は、以下の再発防止策を講じた。</p> <ul style="list-style-type: none"> ① オレオ組立て作業員に対する本事例の周知 ② 固定ネジの取付けに関する確認手順の強化 <p>(2) 同機の設計・製造者は、同型式機運航者に対し、製造上の不具合の可能性のある前脚オレオの交換を指示する技術通報を令和2年12月11日に発行した。</p>

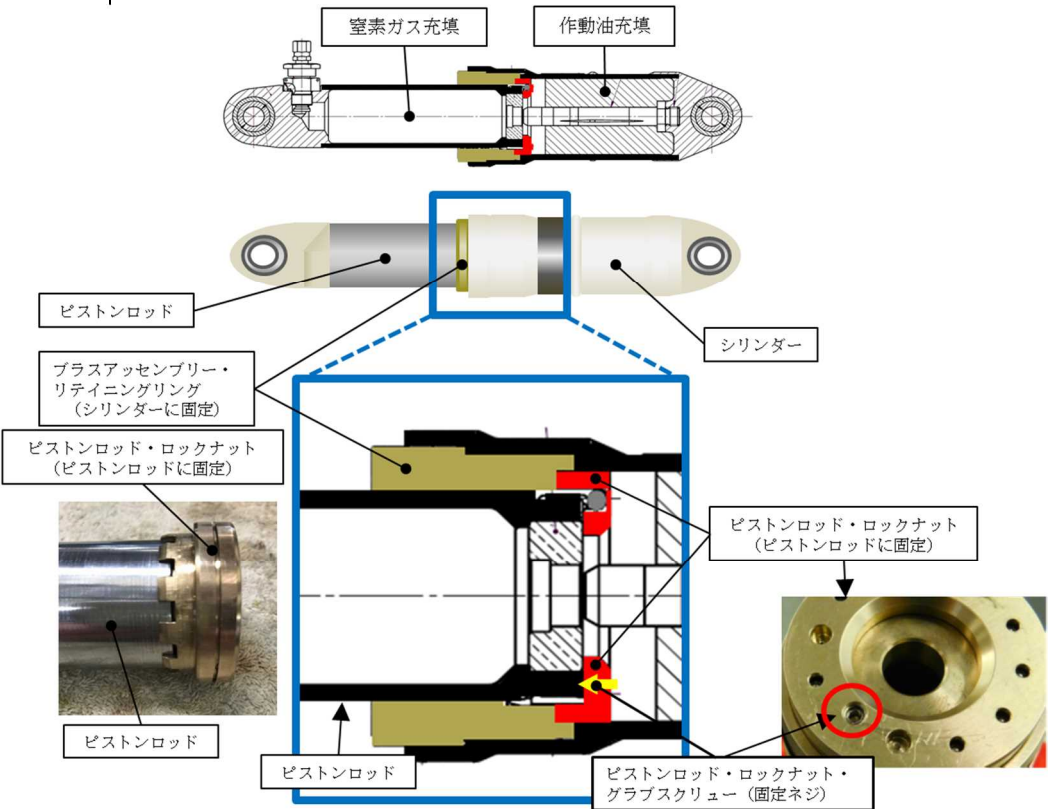
<p>図3-1 オレオの構造</p> <p>令和元年9月30日、英国において同型オレオのシリンダーからピストンロッドが外れる不具合事例が発生し、同オレオの製造者により原因調査</p>

が行われた。調査の結果、当該オレオの組立工程において、ピストンロッドにピストンロッド・ロックナットを固定*3する際、ピストンロッドに加工された凹み（1か所）の位置とピストンロッド・ロックナットにある固定ネジをねじ込む穴の位置がずれたまま、固定ネジをねじ込んでいたことが判明した。このため、使用を重ねることによって、ピストンロッド・ロックナットが回転して、ピストンロッドからピストンロッド・ロックナットが外れ、ピストンロッドがシリンダーから抜け出したことが確認された（図3-2参照）。

されず、当該オレオ内部からも発見されなかった。また、ピストンロッド表面に固定ネジを締め付ける際に生じる接触痕も確認できなかったことから、製造時に固定ネジが取り付けられていなかった可能性が高いことが判明した。

固定ネジの締め付け位置については、運航者が、直接、点検を行えるものではない。このため、同型オレオの健全性を確保するため、同型オレオの製造者は、固定ネジを適切に締め付ける作業が確実に行われるよう、製造手順を見直すことが必要である。

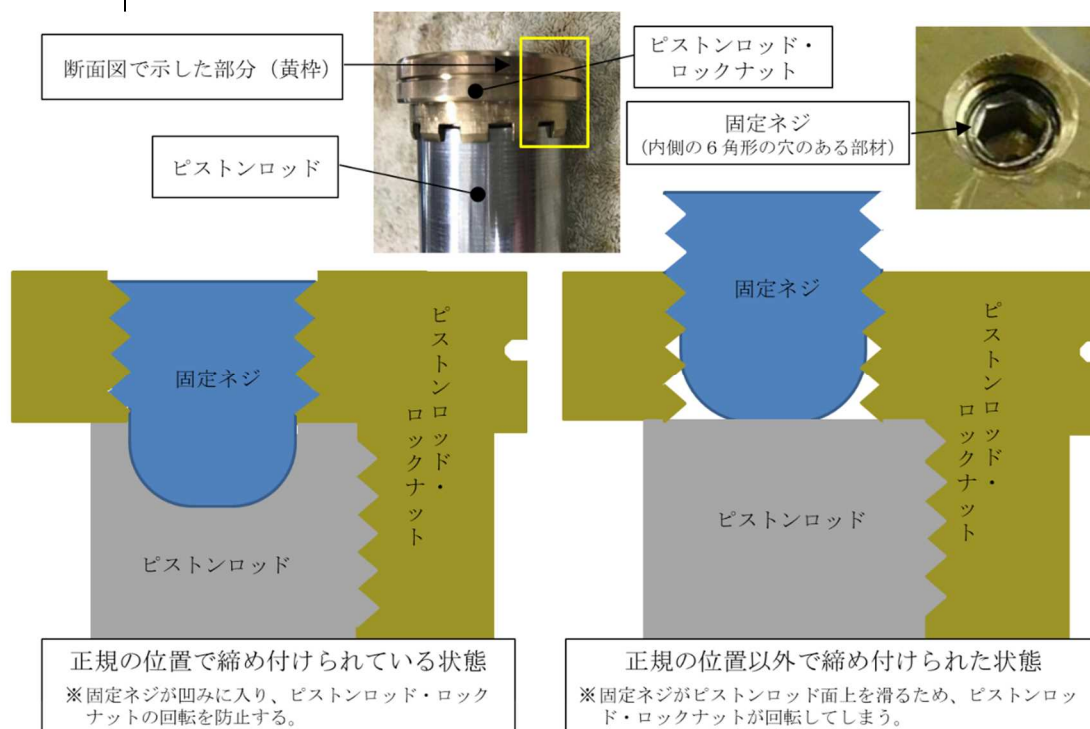
図3-2 固定ネジの機構（イメージ）

同型オレオのピストンロッドがシリンダーから抜け出る事例は、本重大インシデントのほか4件報告され、本項で紹介した英国の事例と同様の不具合が、合わせて2件確認されている。この4件の不具合は、製造時の固定ネジの締め付け作業が不適切であったことにより生じた可能性があり、不具合が発生したオレオと同時期に製造されたオレオでも同様の不具合が発生する可能性のあることが明らかになった。このため、航空機製造者は、不具合が発生したオレオと同時期に製造されたオレオを交換する必要がある旨の技術通報（Service Bulletin）を、本重大インシデント発生後の令和2年12月11日に発行した。

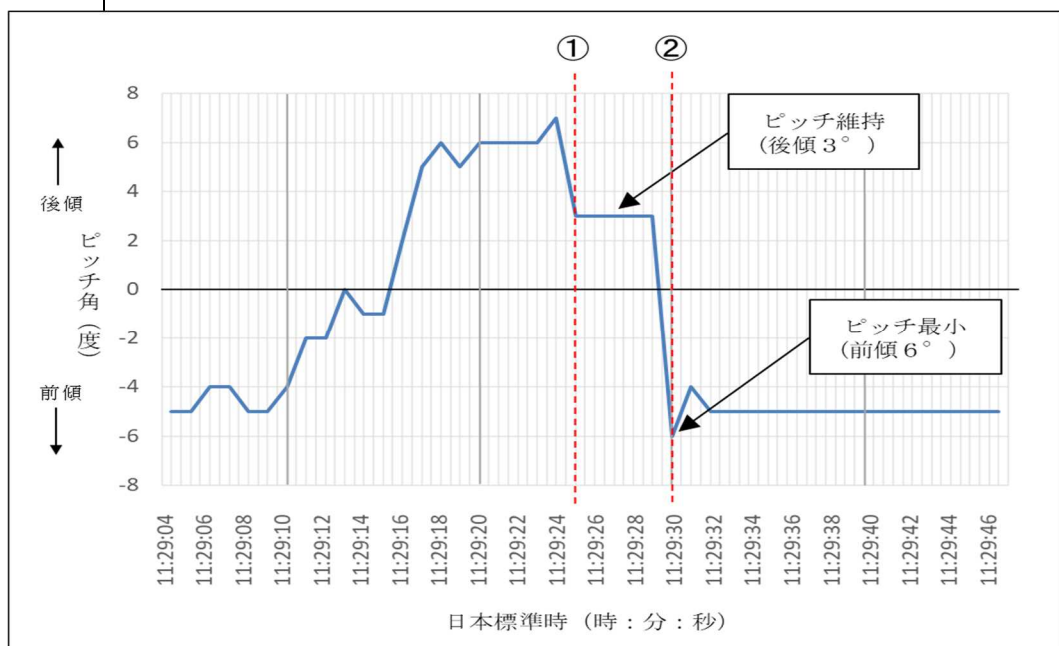
図4 ピッチ角の変化

同機に搭載されていた、Recoverable Data Module の記録によれば、本重大インシデント発生時の機体のピッチ角の変化は、図4のとおりであった。

同機は、前脚が接地したと考えられる時期（図4の赤点線①）から約4秒の間、3°の後傾姿勢（通常の地上走行時は1°程度の後傾）を維持した後、急激に機首が下がり、最大6°の前傾姿勢（図4の赤点線②）となった。前脚接地後の、後傾姿勢であった約4秒の間は、前脚が機体を支えていたと考えられる。これは、接地時に分離したピストンロッドがシリンダー上面に乗るような形となっていたためと考えられる。

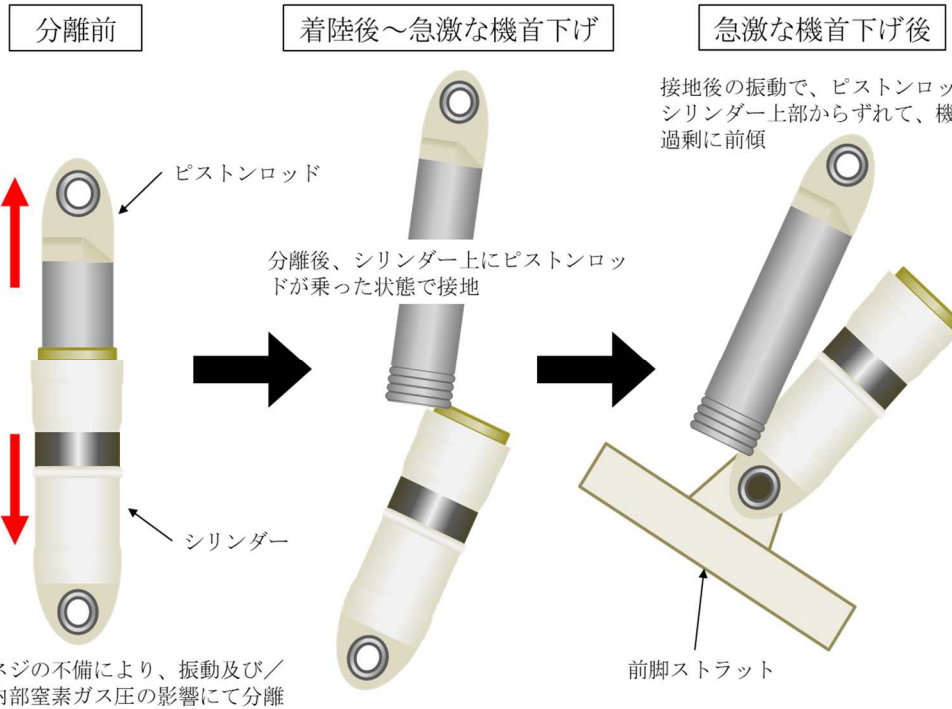
図5 オレオ分離経過（推定）

後傾姿勢を維持した後に発生した急激な機首下げは、前脚接地後の地上滑走中における振動やブレーキ操作による制動によってシリンダー上面に乗っていたピストンロッドが下方に落ち込んだ結果生じたものと考えられる（図5参照）。

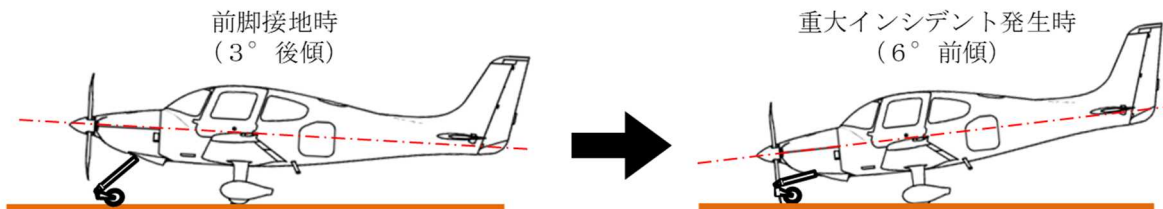
図6 重大インシデント発生時の機体姿勢（推定）

飛行データの記録から、同機は、前脚が接地した後、急激に最大 6° の前傾姿勢となった（図4の赤点線②）。この姿勢になったとき、滑走路路面及び過度の前傾姿勢の影響で前方に押し出された前脚ストラットフェアリング先端部がプロペラブレードと接触し、プロペラブレード先端の損傷及び前脚フェアリング先端部の損傷が発生したものと推定される（図6参照）。

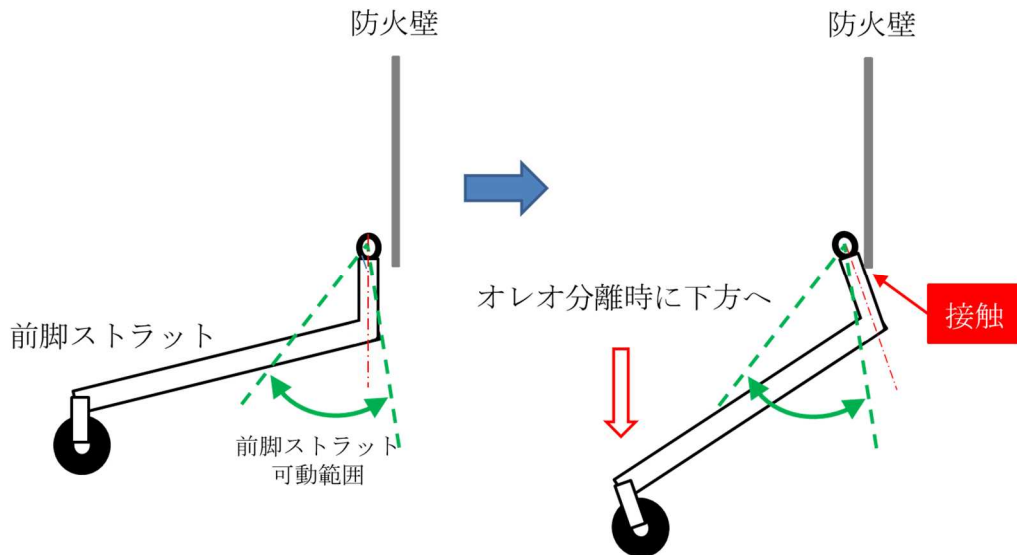
図7 防火壁と前脚ストラットの接触（イメージ）

- ・ 本重大インシデント発生直前の連続離着陸における離陸時まで異常が認められていなかったこと。
- ・ 防火壁下部の打痕（本章(3)参照）が、前脚ストラットが正常作動範囲を超えて下方へ動いた際、当該前脚ストラットが防火壁下部に接触して生じたものと考えられること。このような前脚ストラットの動きは、地上走行時には生じないものであること。

また、防火壁の打痕については、当該オレオが飛行中に分離した際に前脚ストラットが正常可動範囲を超えて下方に動いたこと（図7参照）、機首部下面フェアリングの損傷については、同機が着陸した後に機体が過剰に前傾した際に前脚フェアリングと干渉したことによりそれぞれ生じたものと考えられる。
